法成寺復原図 (1023年当時)  
杉山信三「藤原氏の氏寺とその院家」より

北地区平面図

南地区平面図

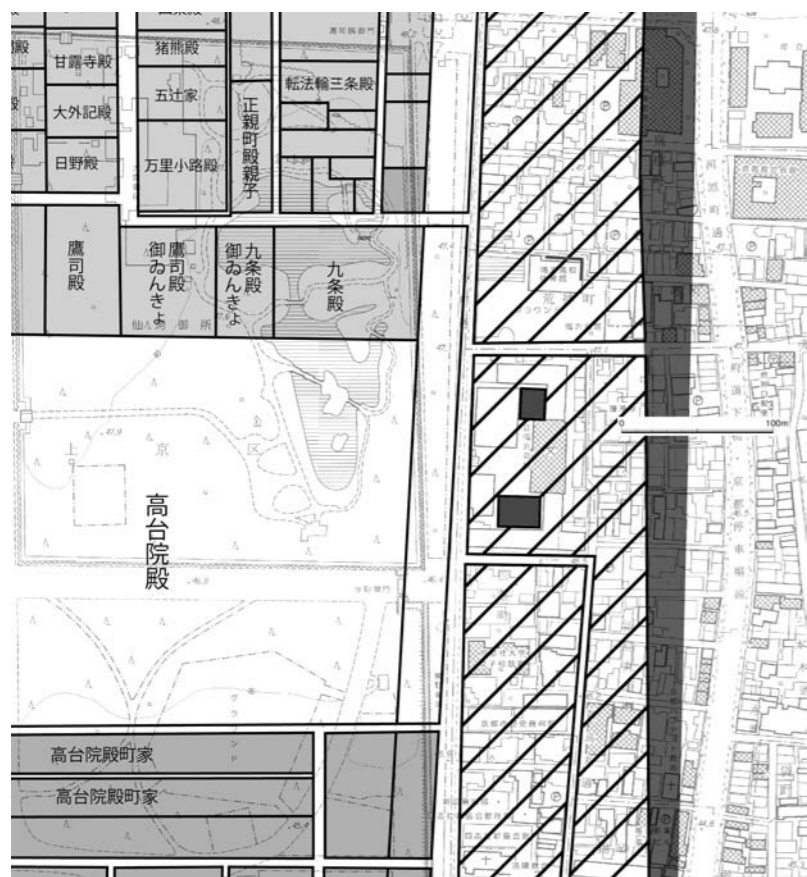
寺町区画と御土居の復原 (1590年頃)

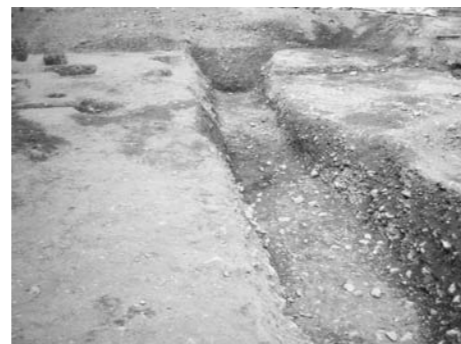
溝SD28 (南から)

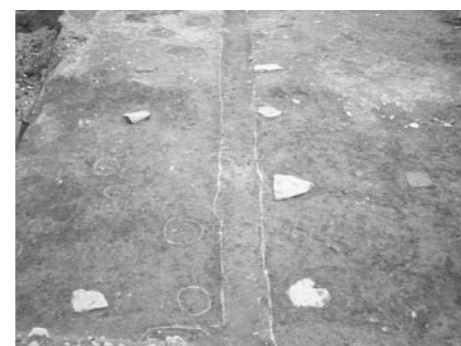
礎石建物 (西から)

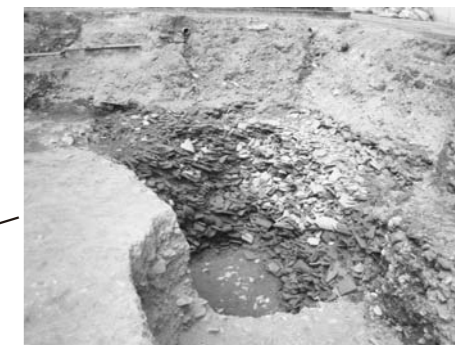
宝永5年の大火で焼けた瓦を捨てた穴 (南西から)
