# 平等院旧境内遺跡 現地説明会資料

調査場所 京都府宇治市宇治塔川

調査期間 平成26年12月16日～平成27年3月上旬(予定)

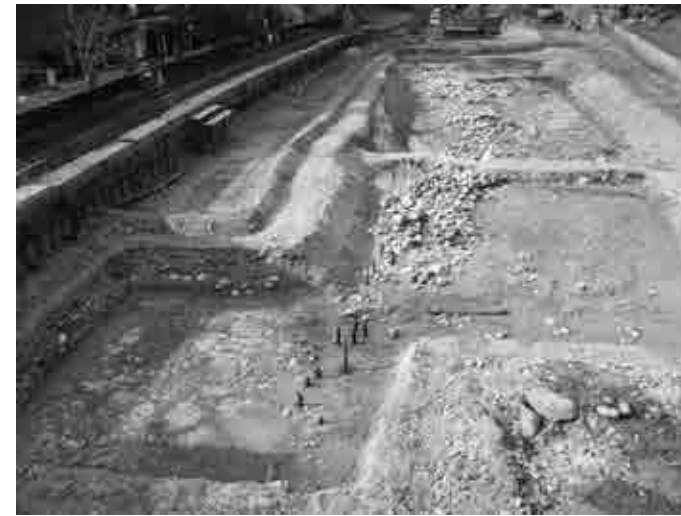
写真1 堤状遺構 S X01 全景

調査の結果、堤状遺構は南北53m×東西 5 m の範囲に、人頭大の石を埋め込んで土が盛り上げられて造られていました。高さは最大で約 0.5 m あります。平面的には岸側に向かい、緩やかな円弧をなしています。石の周辺には木杭が打ち込まれ、部分的に丸太が埋められていました。
