平安京跡(平安京左京一条三坊二町) 現地説明会資料

調査場所 京都市上京区下長者町通新町西入藪ノ内町42番地

調査期間 平成27年9月1日～平成28年10月下旬(予定)

公益財団法人京都府埋蔵文化財調査研究センター
〒617-0002 京都府向日市寺戸町南垣内40-3
URL <http://www.kyotofu-maibun.or.jp>

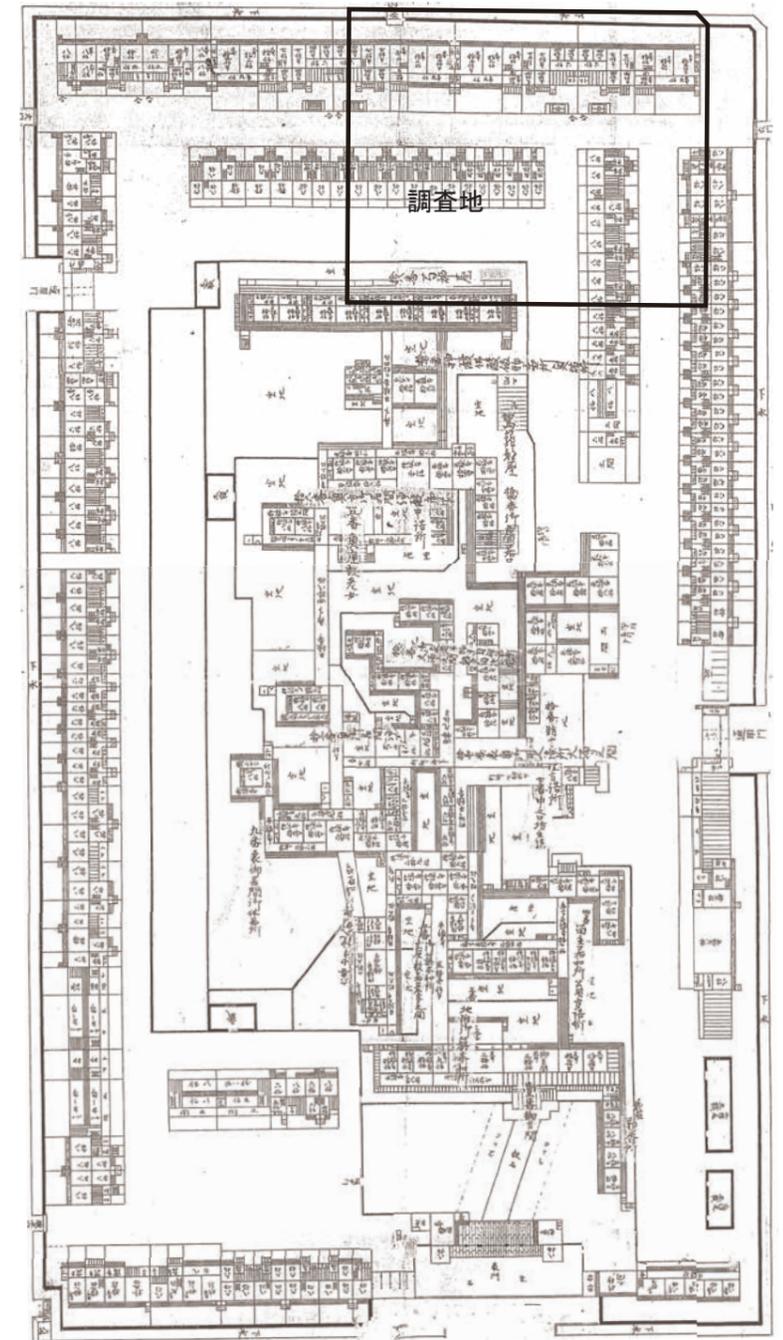
第2図 「守護職上屋敷絵図」『大工頭中井家建築指図集』

江戸幕府は幕末の動乱期に、京都における治安維持のため、文久2(1862)年に初代京都守護職に会津藩主松平容保を任命します。翌年には、当地に守護職の御用屋敷の造営が開始され、慶応元(1865)年に完成します。「守護職上屋敷絵図」(第2図)からは当時の屋敷のようすがうかがえます。

今回、屋敷に伴う建物3棟を確認しました。建物1・2が東西棟、建物3が南北棟になり、上記の絵図の長屋風の建物にあたると思われる(第4図)。建物の重量に耐えられる基礎をもっていることは、これらの建物が2階建であるという記述と合います。これらの長屋には、会津藩兵が駐屯したものと考えられます。溝1は、絵図に記される、主要建物の北に位置する「局部屋」に伴う排水施設とみられます。

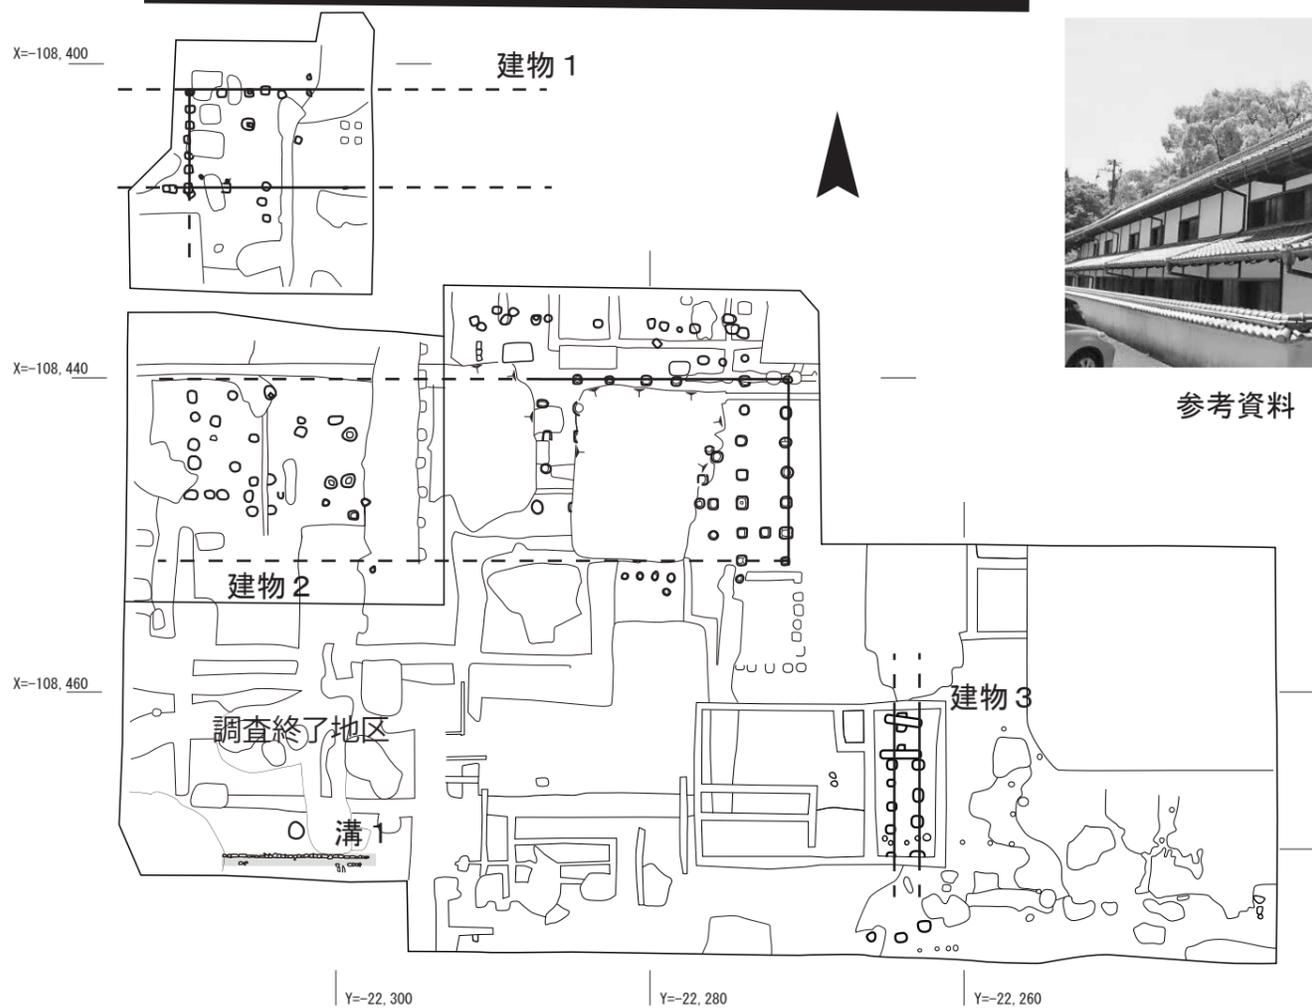
第3図 京都守護職上屋敷 遺構平面図 (1:450)

幕末 地表下約0.5mで、幕末の遺構を確認しました。後世の削平により失われていた部分も多いですが、礎石建物3棟に伴う根石や石組の溝1条です。根石は直径約0.8m、深さ0.2～0.4mの穴に礫を充填しており、その上部に礎石を据えたと考えられます。石組の溝1は調査地の南西隅で検出した東西方向の溝です。

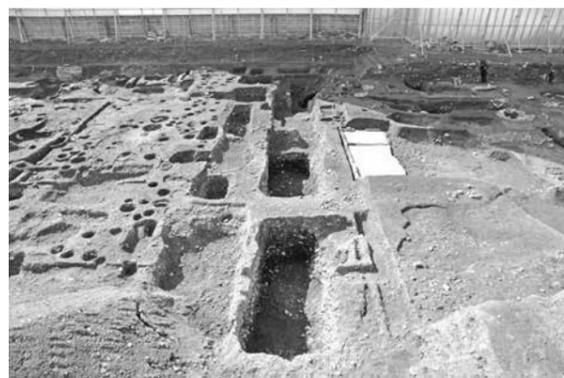
写真3 大型土坑群 (北から)

大型土坑群は一辺2.5～5mの円形や楕円形で、南北に連続して掘られていました。深さは約1～1.7mあります。埋土からは江戸時代初頭から前半(16世紀末～17世紀前半ごろ)の遺物が多数出土しており、ゴミ捨て穴と考えられます。また、土坑群の西側にあたる調査区では固く締まった整地面を確認しました。

江戸時代初頭の大型土坑群や整地面は、大名・武家屋敷移転後に築かれた建物敷地に伴

うものと考えられます。大型土坑から出土した遺物には、日常的に用いられた雑器の他、多くの輸入陶磁器や茶陶が含まれています。当地には裕福な商人層の屋敷があった可能性が想定されます。

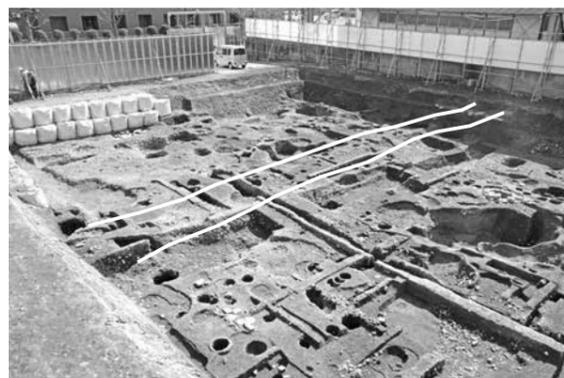
写真4 溝2 (北西から)

溝2は、南北に延びる溝で23.5m分を検出しました。幅2.1mで、深さは約1.5mあります。調査地を縦断するとみられ、敷地を区画するものと考えられます。出土遺物から安土桃山時代の遺構と判断されます。

安土桃山時代の遺構は、溝2があり、大名屋敷を画するために掘削された可能性があります。遺物では、金箔瓦や金箔を押した土師器皿など、大名屋敷に伴う遺物が出土しました。

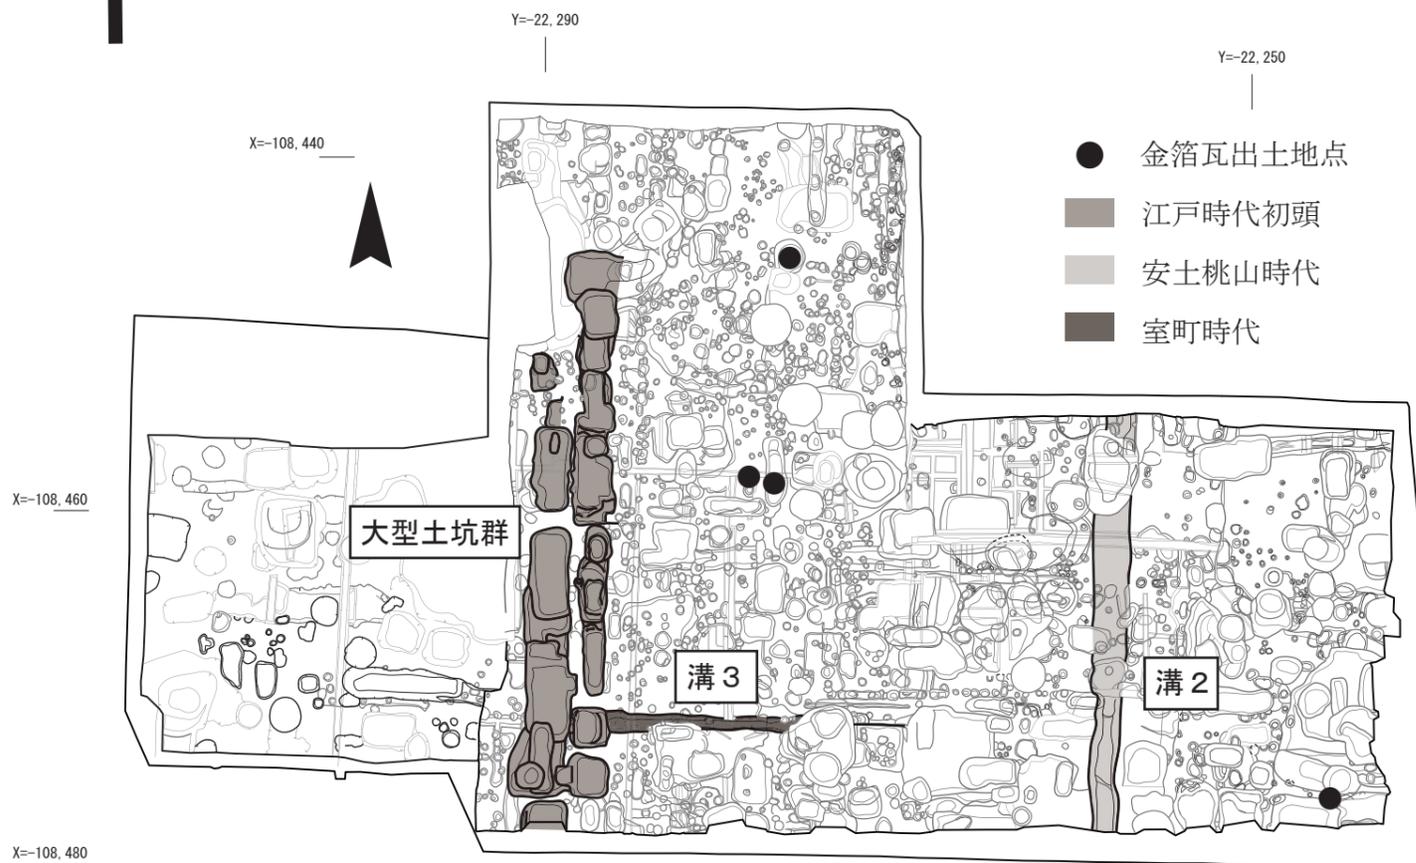
第5図 下層遺構配置図 (1:400)

しました。溝3は調査地の南側で検出しました。東西に延びる溝で、24.2m分を確認しています。
