# 平安京跡(平安京左京一条三坊二町) 現地説明会資料(2)

調査場所 京都市上京区下長者町通新町西入藪ノ内町42番地

調査期間 平成27年9月1日～平成28年12月下旬(予定)

公益財団法人京都府埋蔵文化財調査研究センター  
〒617-0002 京都府向日市寺戸町南垣内40-3  
URL <http://www.kyotofu-maibun.or.jp>

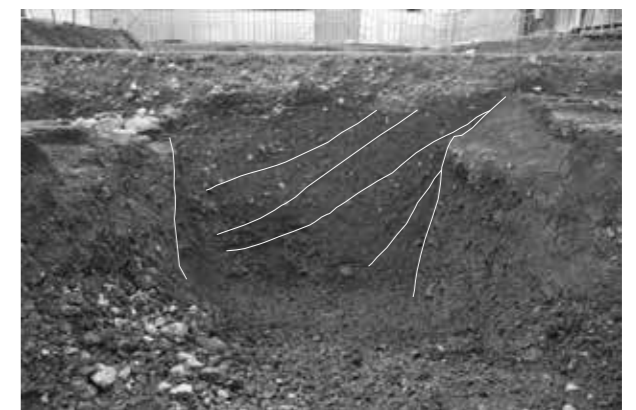
写真3 堀2堆積の様子 (東から)  
・北側 (写真右) から埋められたことがわかります。

**堀2** 調査区の北側でみつかった東西方向の堀で堀1埋没後に掘られています。幅約5m、深さ約3.5mもある大きなものです。調査区の北を通る下長者町通(鷹司小路)と平行して直線に伸び、約75m分を確認しました。さらに東西方向に伸びていきます。堀に付随する土塁や柵などは確認できていませんが、北側から短期間で埋められていることから、堀を掘削する際に出た土砂を用いて北側に土塁が築かれていた可能性があります。出土した遺物は少量で掘られた正確な時期はわかりませんが、16世紀後半には機能していたことがわかっています。

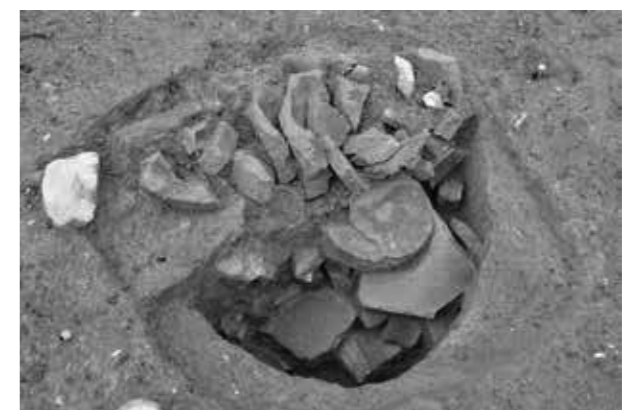
写真4 金箔瓦出土状況 (南東から)

また、堀2埋没後に掘られた瓦廃棄土坑や堀北側の穴からは、堀の埋没後に造営された大名屋敷に伴うと考えられる金箔瓦が出土しました。
