まん がん じ あと 満願寺跡 第2次調査 現地説明会資料

調査場所 舞鶴市万願寺 地内
調査期間 令和元年7月4日～
調査機関 公益財団法人京都府埋蔵文化財調査研究センター

満願寺跡は、舞鶴市のほぼ中央に位置する中世寺院跡です。今回の調査では、満願寺に関連する礎石群、石組み溝などが見つかりました。

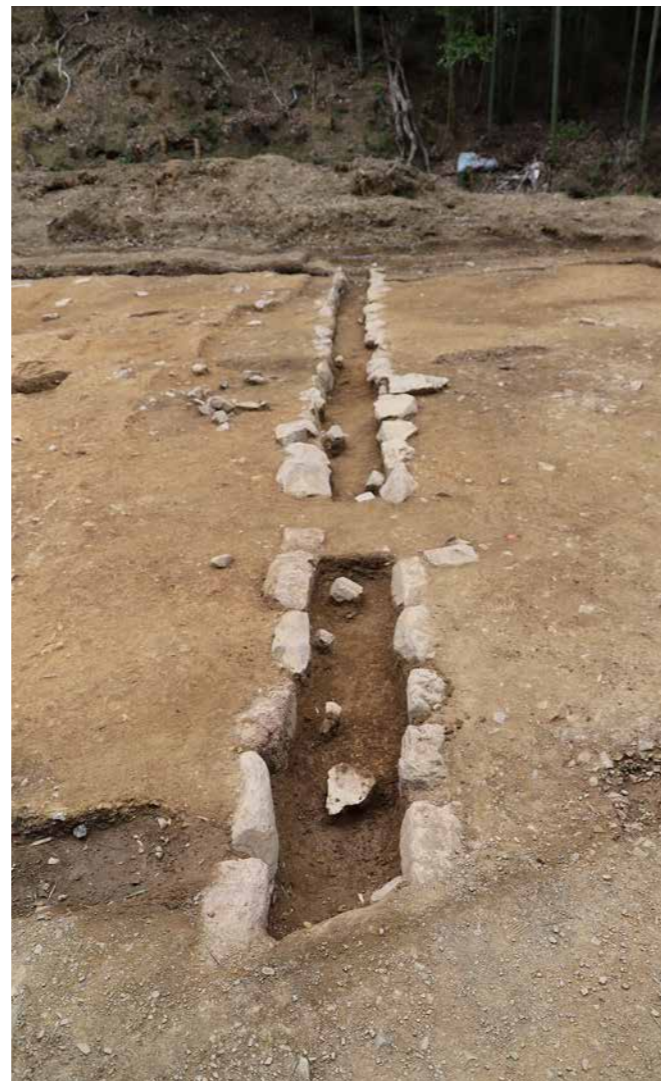
石組み溝全景（西から）

室町時代の礎石建物3は、礎石建物2を覆う焼土層や炭層の上に作られています。このことから、礎石建物2は火災にあったものと考えられます。建物南側の石組み溝の一部に火災によって赤く変色した石材が再利用されていることから、再建時に石組みが施されたと考えられます。

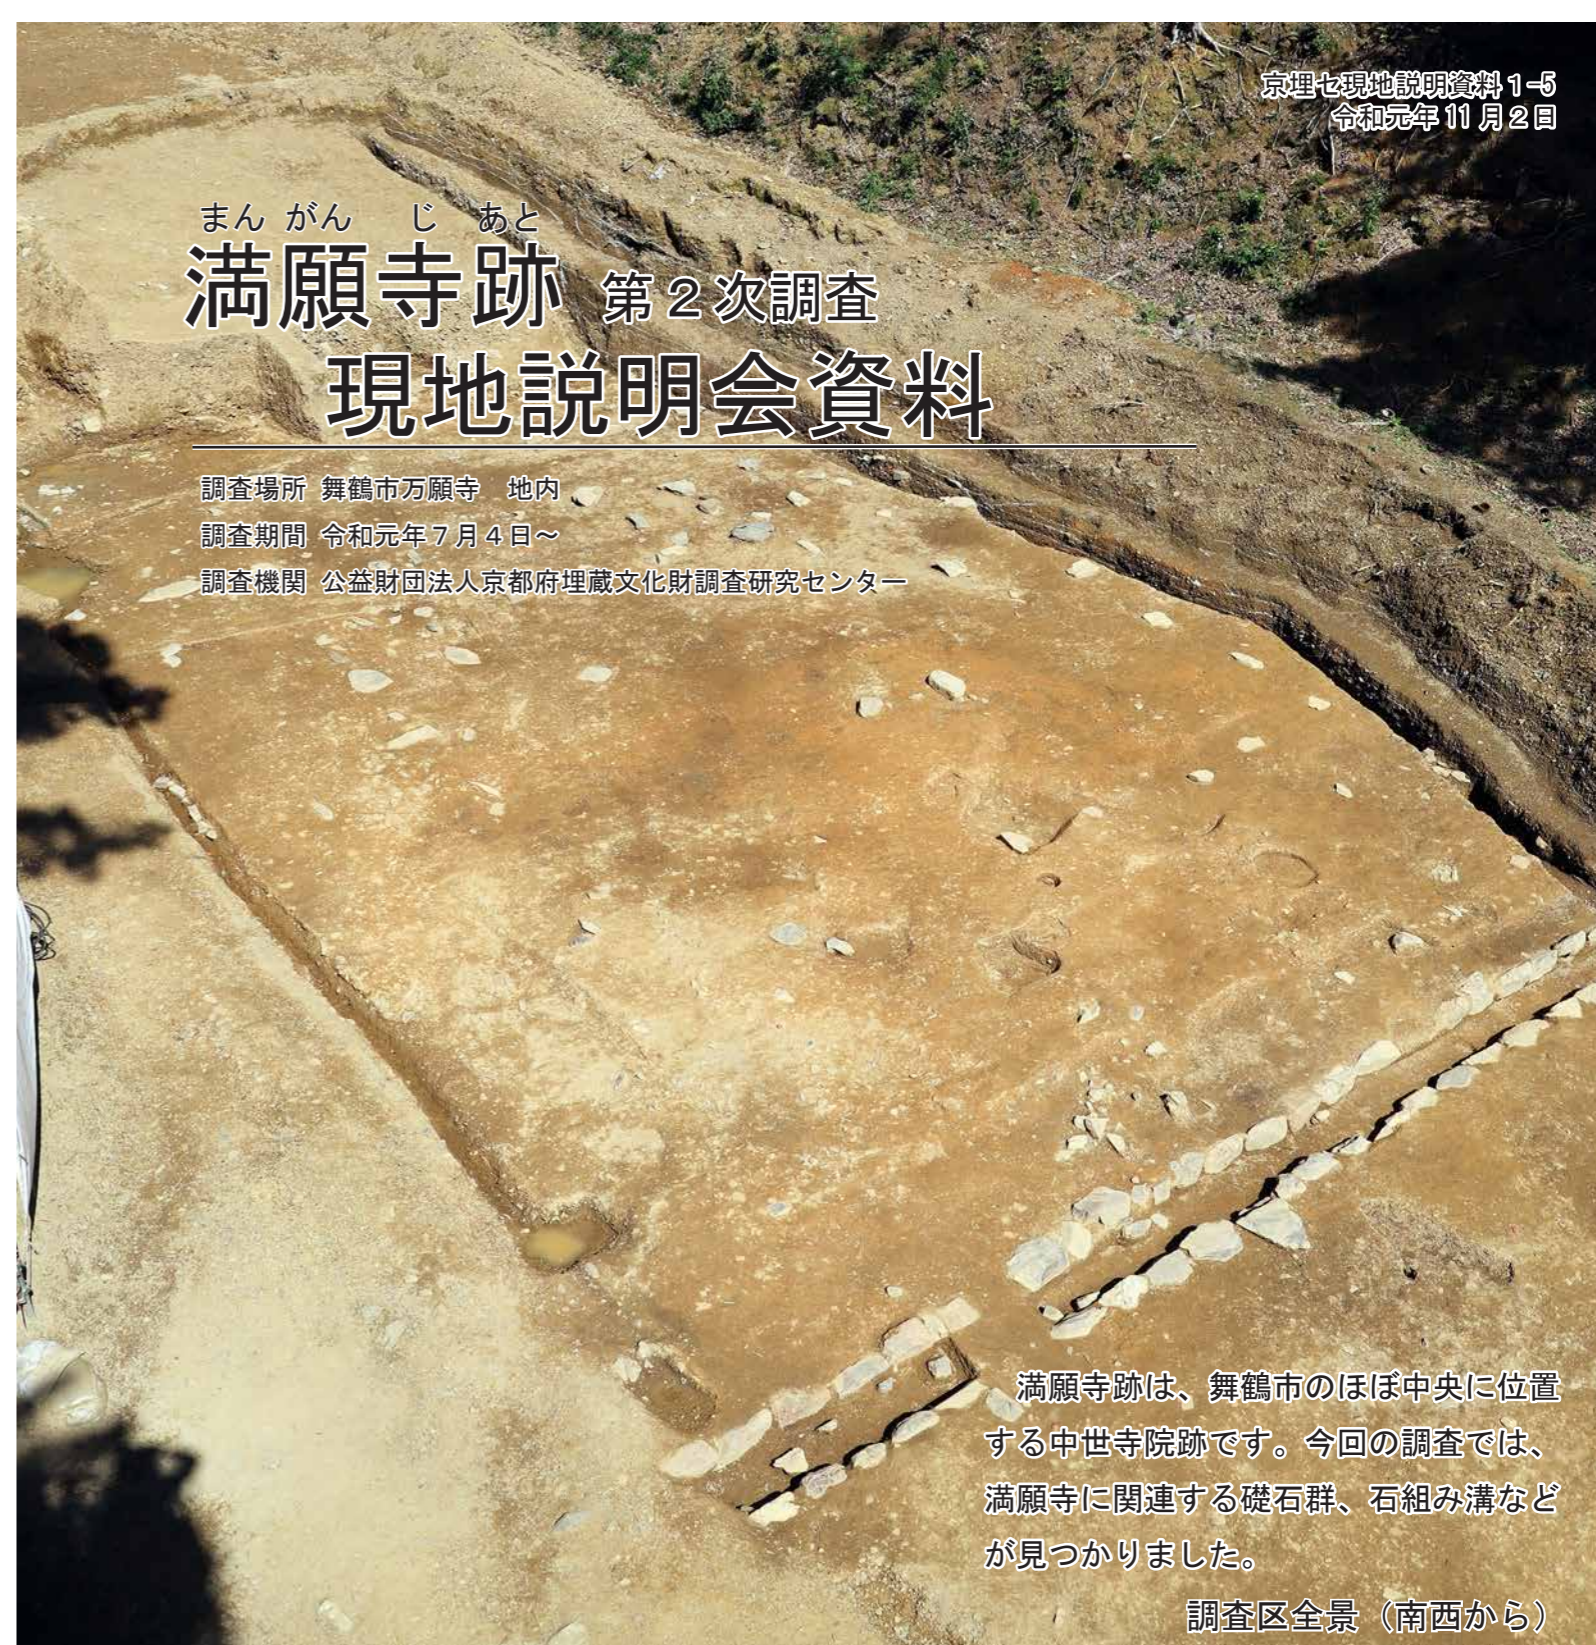
調査区全景（南西から）

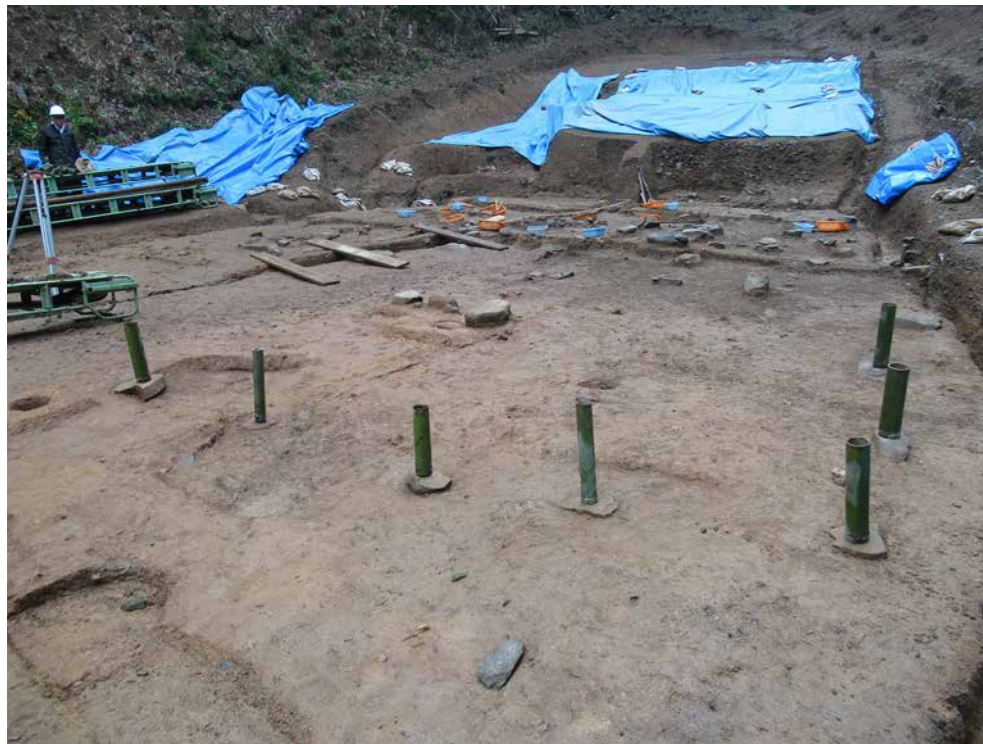
満願寺、建立時期 (礎石建物1)

創建期と考えられる礎石建物1の南東部の石材が見つかりました。残りが悪く、正確な規模は不明ですが、南北2間以上、東西4間以上の建物と考えられます。

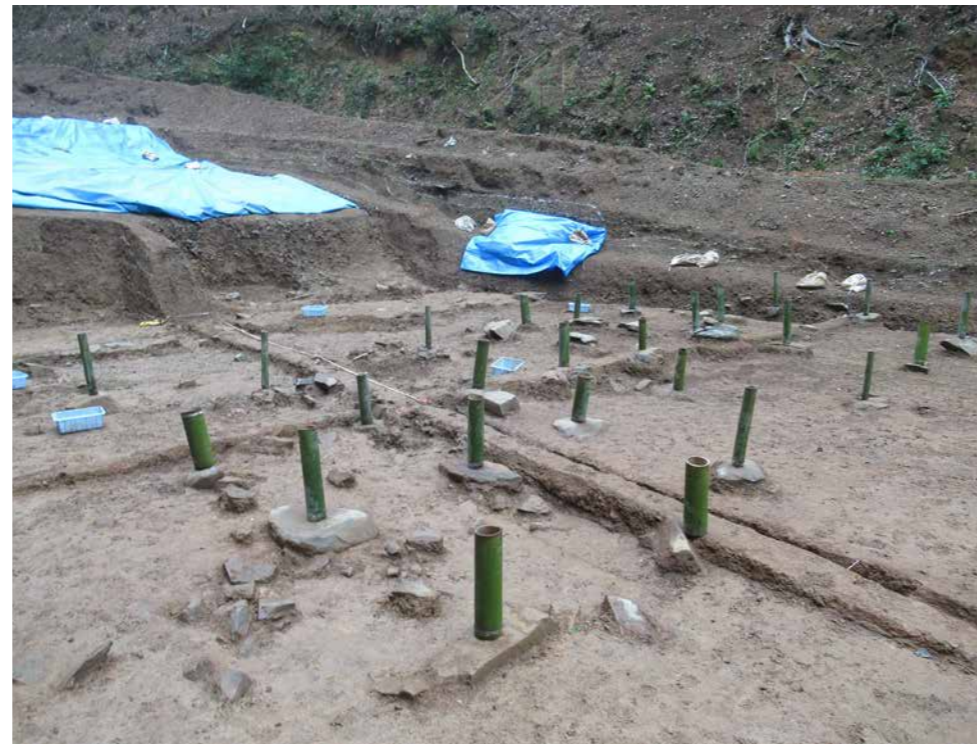
満願寺、改築時期 (礎石建物2)

推定できる建物の大きさは、南北5間以上、東西9間以上と考えられますが、複数の建物になる可能性もあります。焼けた土器や炭が見つまっていることから、焼失したものと考えられます。

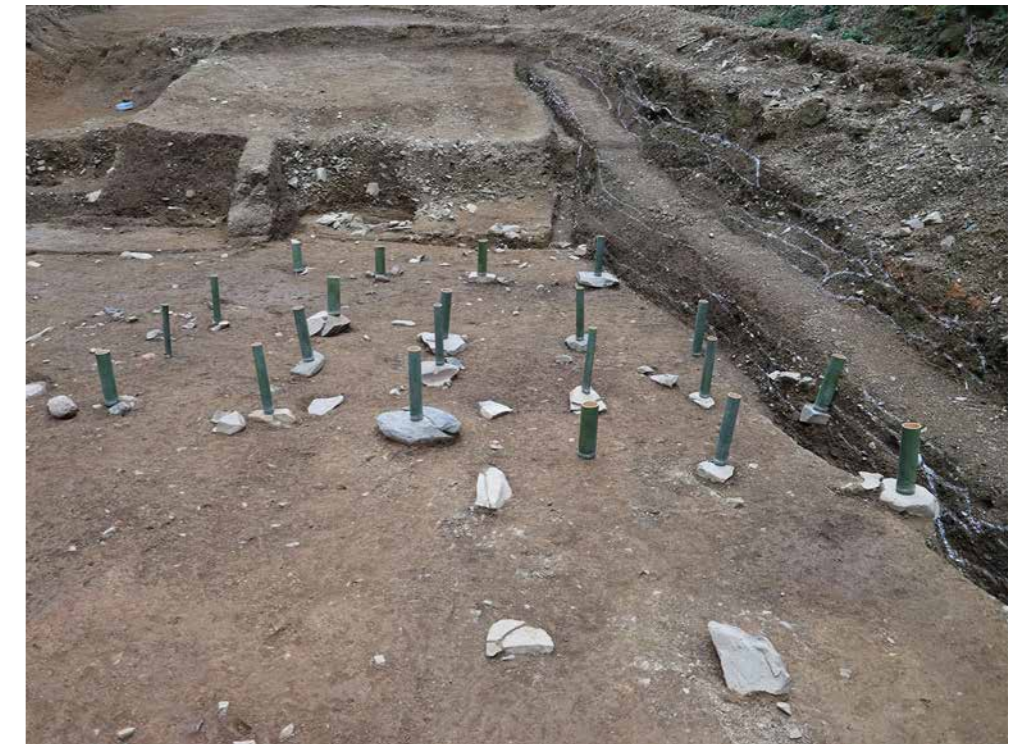
満願寺、再建時期 (礎石建物3)

室町時代終わりごろの礎石建物です。ほぼ正方位に合わせて建物を建てていることがわかります。建物の規模は、南北4間以上、東西5間以上と考えられます。建物規模は小さくなりました。
