こんしょうじ  
金生寺遺跡 第7次調査

調査場所 亀岡市曾我部町法貴  
調査期間 令和2年6月18日～令和2年10月下旬(予定)  
調査機関 公益財団法人京都府埋蔵文化財調査研究センター

# 古墳時代の大規模な土木事業の痕跡か

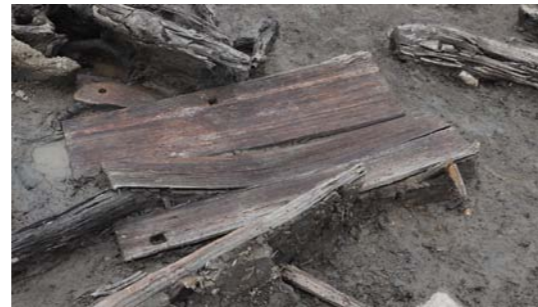
写真3 出土した扉材

堤S X02には多くの木材が使用されており、中には建物の部材と考えられるものも含まれていました。金生寺遺跡では、扉や梯子などが出土しており、近くに建物があったと考えられます。堤はその建物の部材をリサイクルして造られたのでしょうか。古墳時代の人びとは、限られた資源を最大限有効活用していたのです。

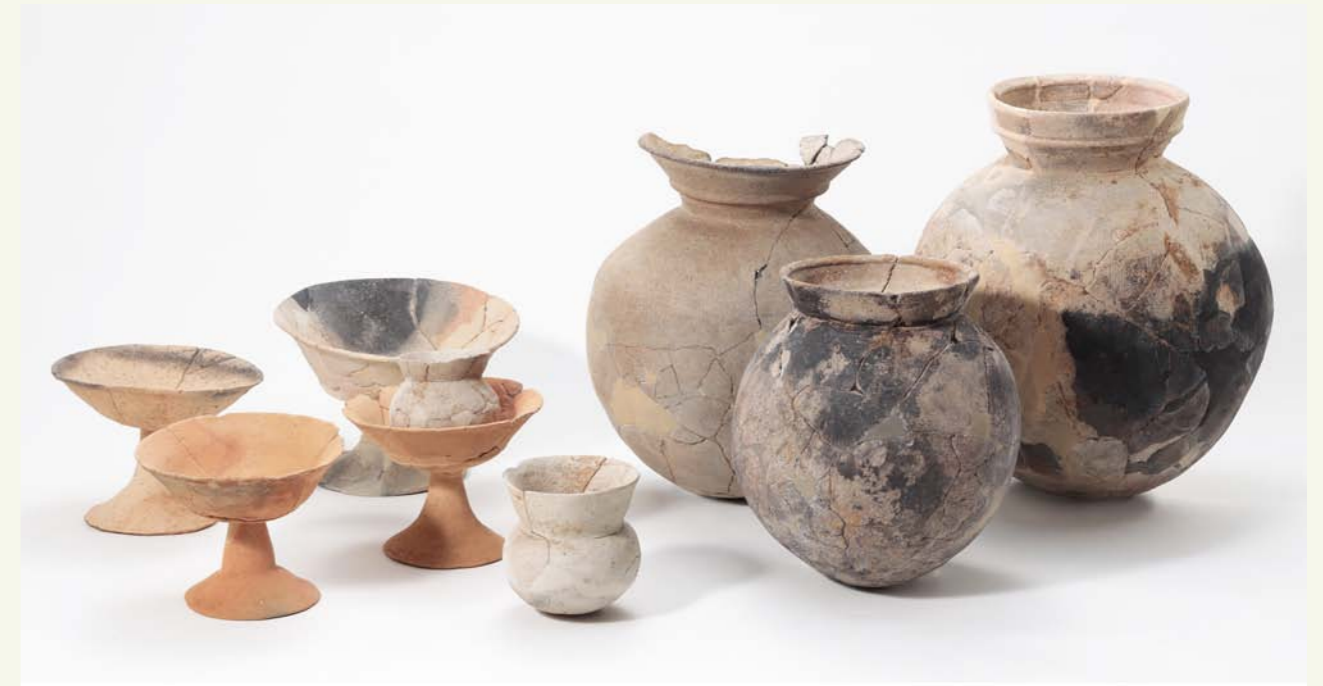
写真② 土器溜SX07から出土した土器（4世紀後半）

溝SD21は、溝SD01の支流の水路です。写真の土器はSD01とSD21の分水点付近でまとまって見つかりました。そのままの状態に残されていたことから、水路が使われなくなった際に、土器を使ったマツリが行われたのかもしれない。

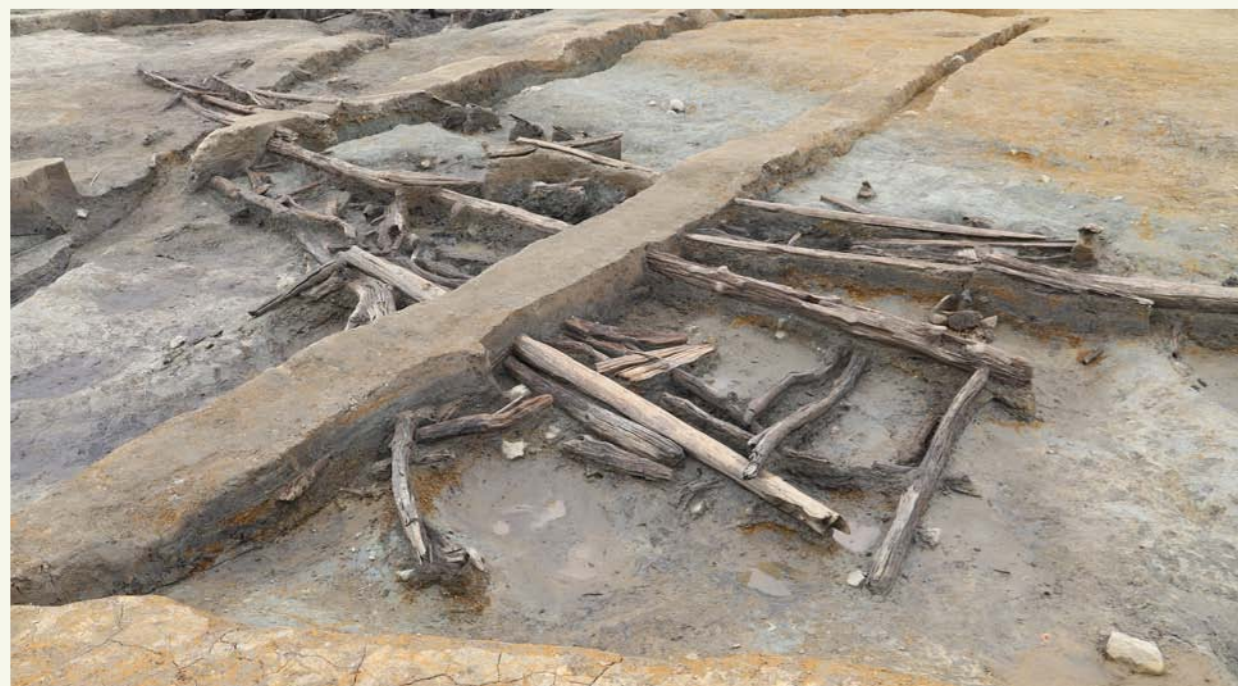
写真① 堤SX02の骨組み（北東から撮影）

溝SD01と溝SD21、自然流路NR25の合流点では、堤の痕跡（SX02）が見つかりました。堤SX02は、写真①のように木を縦・横交互に組み合わせて骨組みを造り、その隙間や上に砂利と粘土で盛土を施すことで、水流に耐えるように工夫が凝らされた構造となっています。

今回の調査では、4世紀から5世紀前半にかけて使われた水利施設が見つかりました（第1図）。水路や堤の痕跡（写真①）のほか、表紙の写真のような大木を使った水利施設SW41が見つかりました。SW41は古墳時代の河道の中に作られていたことから、川の流れをせき止めて、貯水施設として使用されていたと考えられます。
