天平の貴族と万葉木簡

1. 恭仁宮跡の調査－朝堂院の調査を中心として－

2. 馬場南遺跡での法要と万葉木簡

3. 馬場南遺跡の礎石建物－天平寺院の一様相－

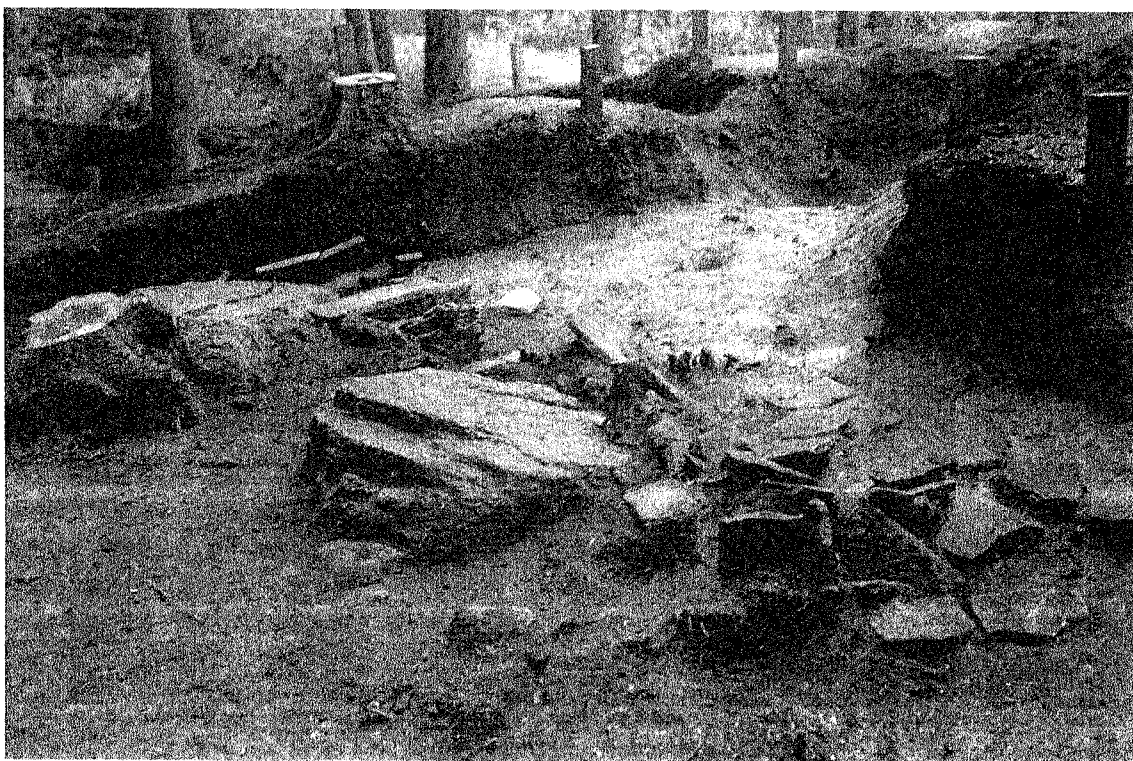
本堂須弥壇北辺部（北西から）

仏堂内部の須弥壇は、13.5尺(約4.0m)×12.0尺(約3.6m)の規模をもち、側面には平瓦の凸面^{とつめん}を表にして貼り付けていました。検出状況は、この平瓦がすべて外側に剥れて凹面^{おうめん}を上にした状態で出土しています。したがって、当初の須弥壇の高さは、平瓦1枚分の長さから30cm程度と推定できます。建物と須弥壇の関係は、柱の心からで3尺(約0.9m)程度の隙間しかなく、実際にはもっと狭いため、建物内部は仏の空間として人の出入りは不可能です。なお、心礎^{しんそ}の抜き取り穴と考えられる中央付近は盛り上がり、当初から心柱の周りが築山状^{つきやま}の高まりであったことがわかります。
