かやのき 栢ノ木遺跡 第13次調査

調査場所 綴喜郡井手町栢ノ木
調査期間 令和2年12月下旬～令和3年4月末(予定)
調査機関 公益財団法人京都府埋蔵文化財調査研究センター

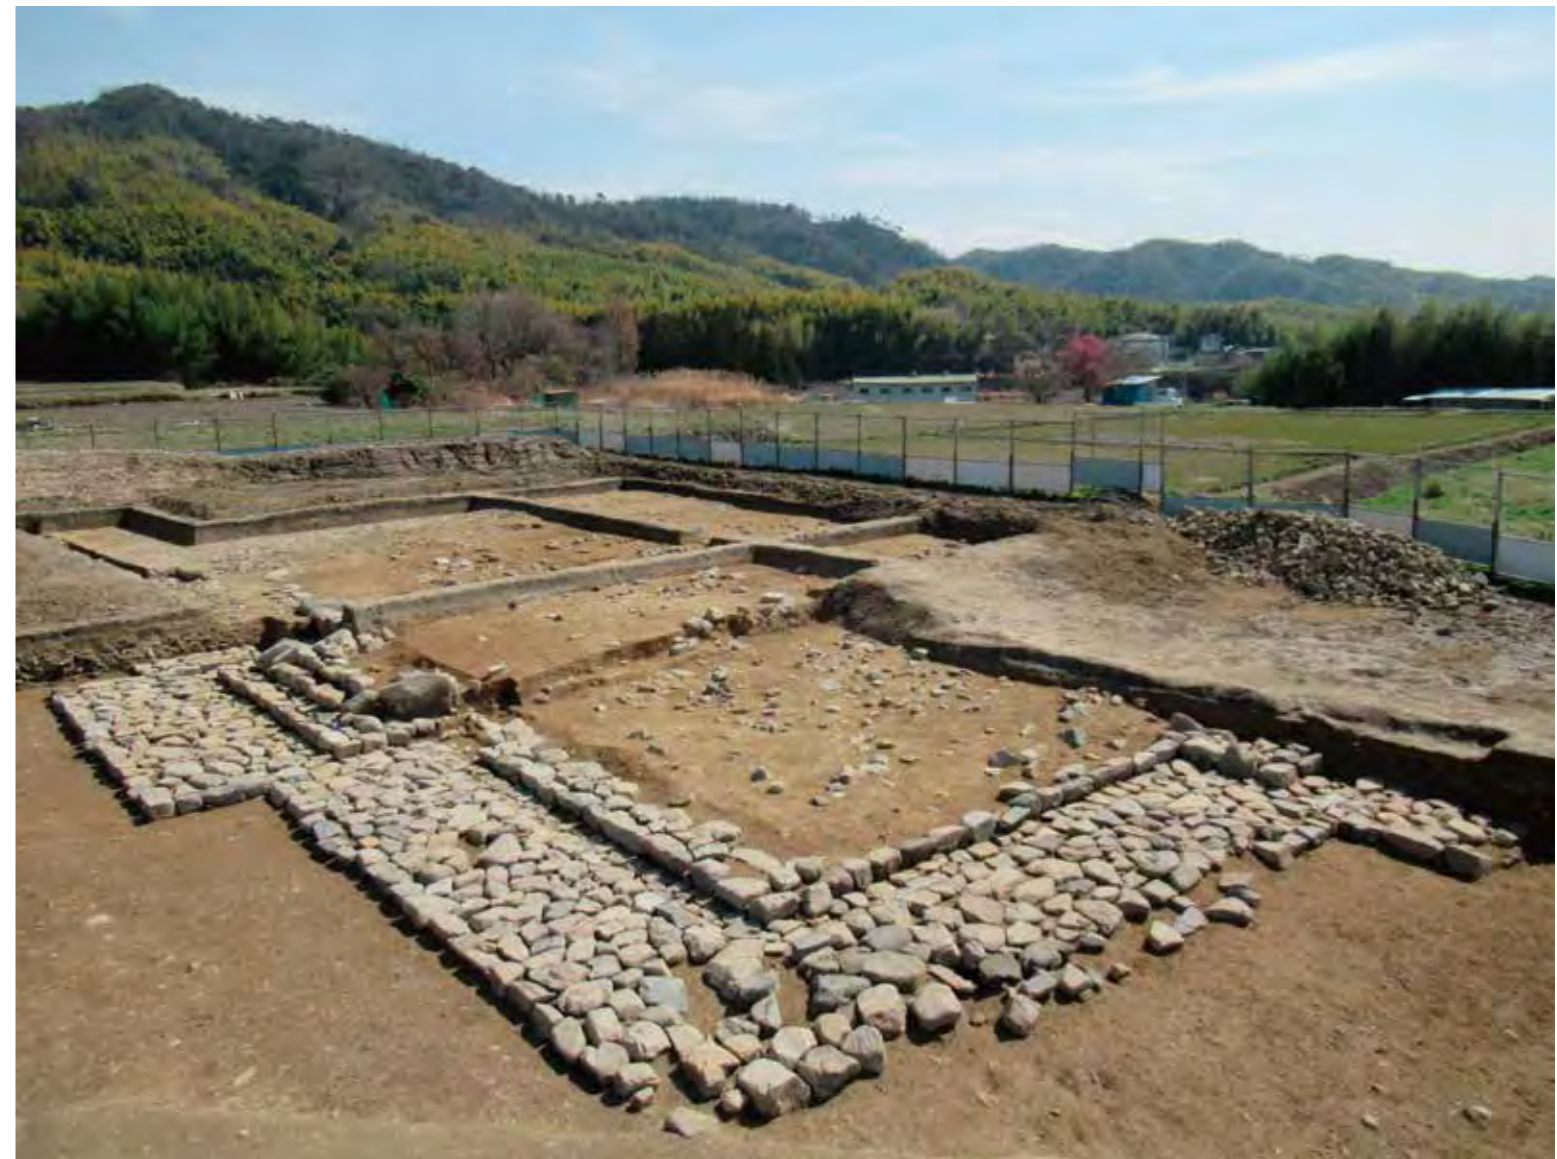
写真1 塔基壇跡全景(北西から)

基壇の平面形は、ほぼ正方形に復元され、東西約15.3m、南北約15.1m、残存高0.7mを測ります。基壇外装は自然石や割石を用いた乱石積基壇^{らんせきつみきだん}で、地覆石^{じふくいし}の上に基壇化粧として大型の自然石を用いていました。基壇の上面は、開墾等によって削平されており、礎石などは確認できませんでした。ただ、基壇のほぼ中央で銭貨が17枚出土しており、鎮壇具^{ちんだんぐ}と考えられます。基壇は、質の異なる土が交互に積み重ねられていることから、版築^{はんちく}によって築成されたと判断されます(写真1)。

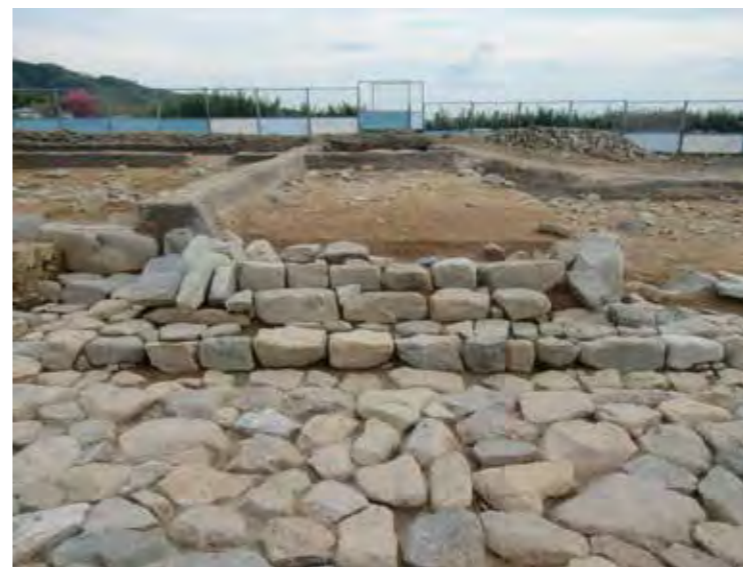
写真2 塔基壇跡北辺階段(北から)

階段は基壇の北辺と西辺の2か所で検出しました。北辺は階段の耳石とともに4段を検出し、幅3.0m(10尺)、残存長1.6m、残存高0.5mを測ります(写真2)。西辺の階段は削平されていたため、基底のみ残存していました。

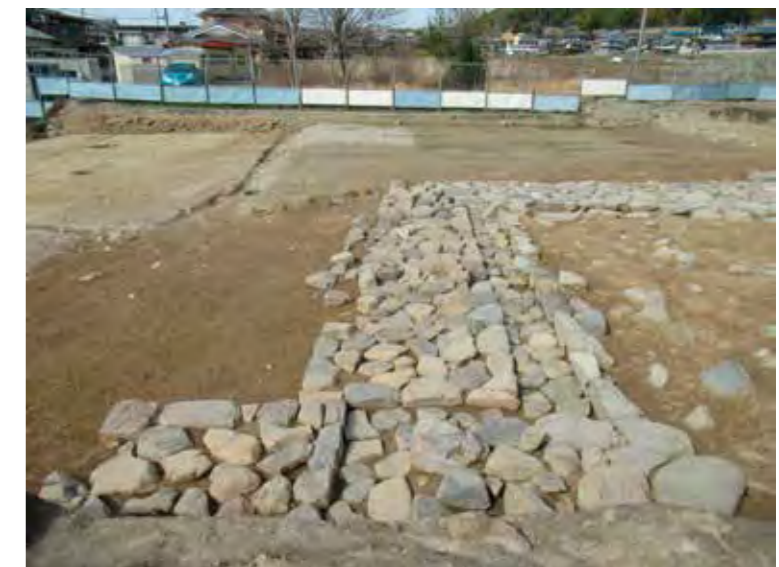
写真3 雨落ち溝(南から)

石組の雨落ち溝は、幅0.4～0.45mを測ります。また、基壇の外周約1.5mの範囲に自然石や割石を用いた石敷きが丁寧に構築されていました(写真3)。

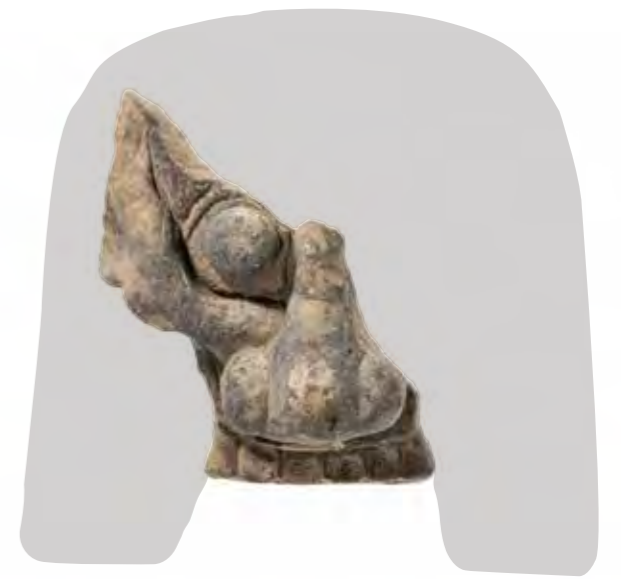
(5) 鬼瓦

塔の屋根を飾った鬼瓦です。

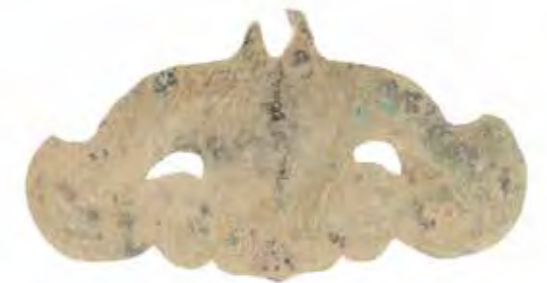
(7) 風招

風鐸の風受けの金銅製の風招です。
