# 京都府遺跡調査概報

## 第107冊

1. 大成古墳群・イリ遺跡
2. 竹野遺跡・宮遺跡
3. 大垣遺跡・一の宮遺跡・難波野条里制遺跡
4. 福知山城跡
5. 観音寺遺跡
6. 野条遺跡
7. 太田遺跡第14・15次
8. 長岡京跡右京第753次・井ノ内遺跡・上里遺跡
9. 長岡京跡右京第750次・神足遺跡
10. 大住地区府営ほ場整備事業関係遺跡

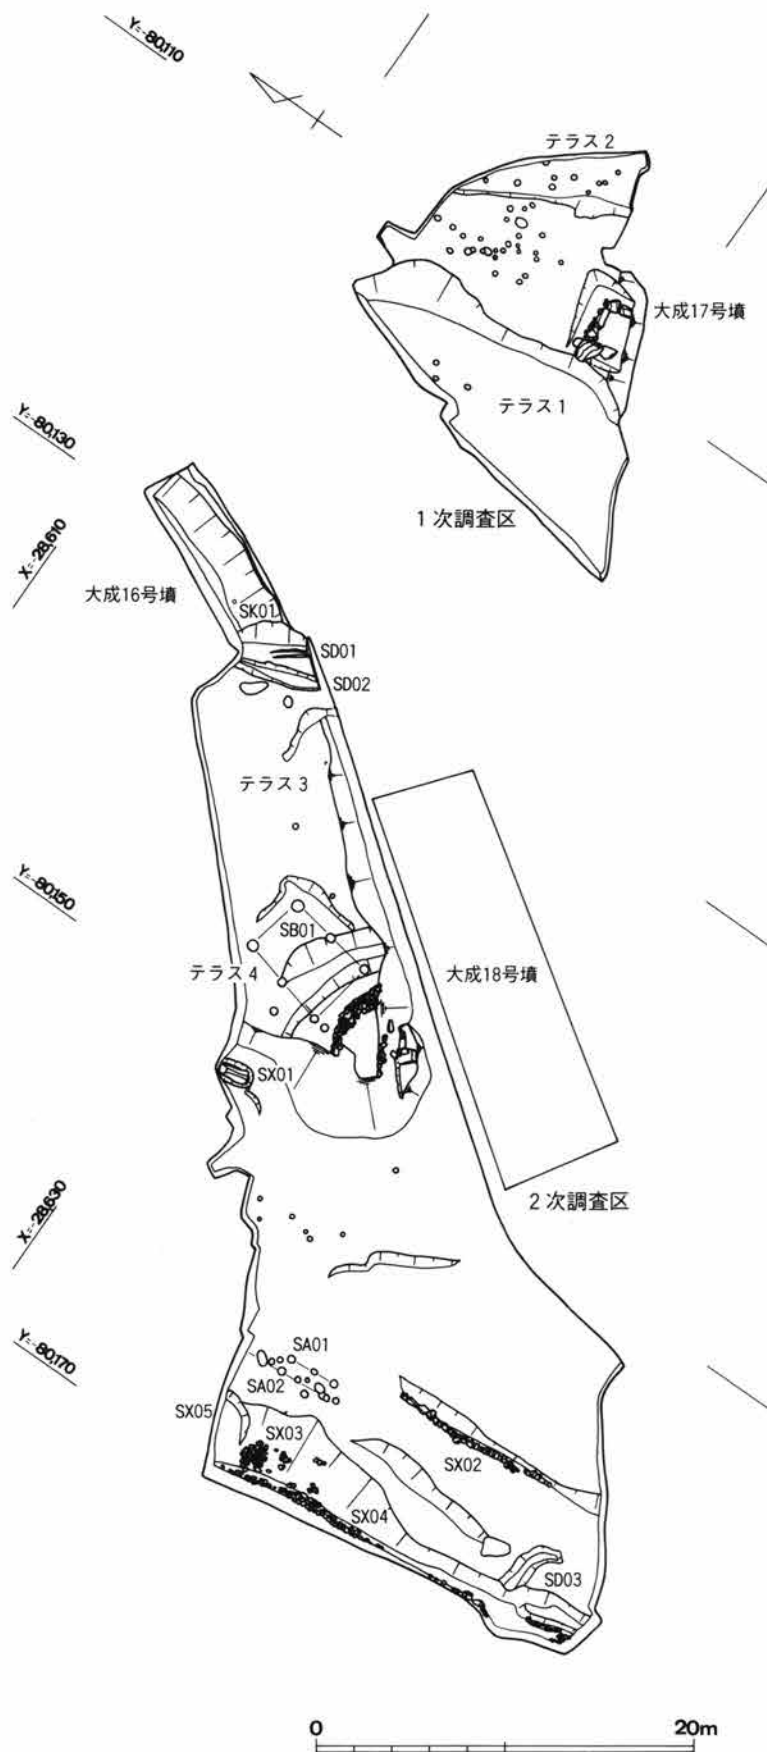
第4図 検出遺構配置図(1/400)

今回の調査では、大きく分けて古墳時代後期の遺構、平安後期の遺構、中世末期から近世にかけての遺構を検出した。古墳としては、大成16～17号墳の3基を丘陵稜線上もしくは丘陵腹部で確認し、平安後期に属するテラス状の遺構や掘立柱建物跡、溝を西側の緩斜面上で確認した。中世末期から近世にかけての遺構は大成17号墳の立地する丘陵の西および、東斜面で確認した。以下、1次調査で検出した遺構・遺物、2次調査で検出した遺構・遺物の順に概観していくこととする。

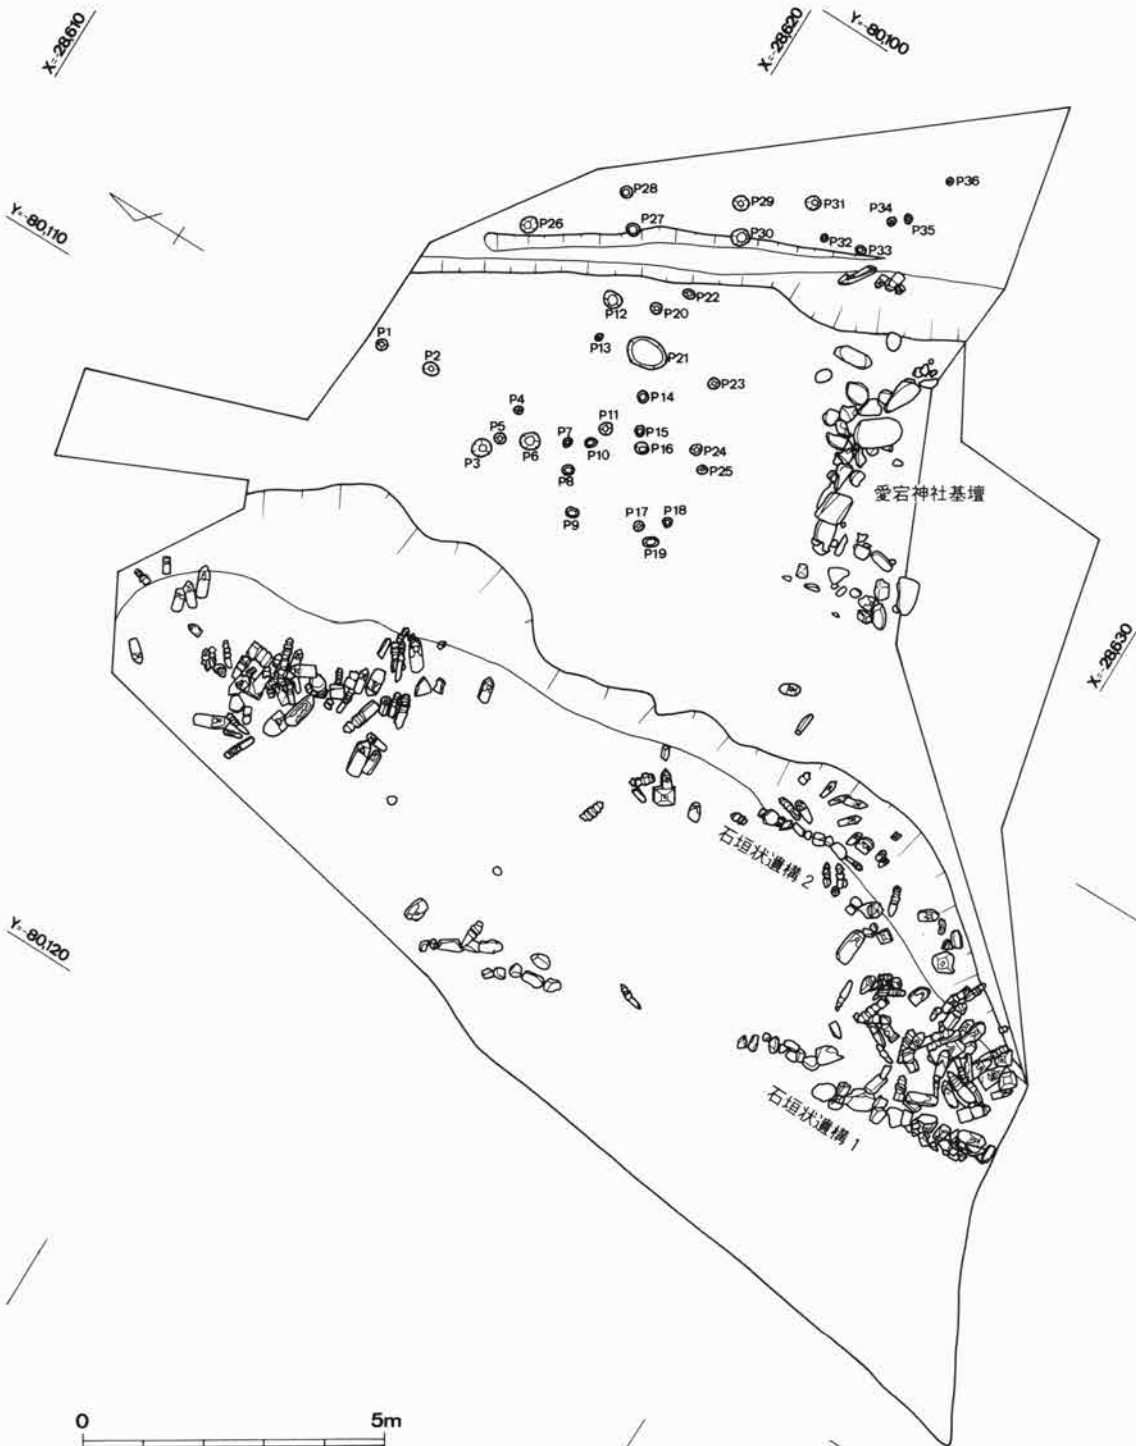
第5図 テラス状遺構1・2およびピット・石造物検出状況平面図(上層)

りが地元の方の手により移動させられていた。後述する大成17号墳の転落石材を除去した段階、表土を掘削した段階で大部分の石造物を検出した(第5図)。遺構は丘陵西斜面を整形し、幅約4mのテラスを構築する。テラスの平坦面と西の斜面の間には簡易な石垣状の石積みを設け区画が行われている。石垣状の遺構はこの丘陵の地山に含まれる円礫や、海岸部にみられる安山岩円礫などを2～3段に積み上げている(石垣状遺構1)。またカット面後背部斜面にも部分的に石垣状の石積みを施している(石垣状遺構2)。また、石垣状遺構1の後背部には盛土を施し平坦面を作り出している。石造物はこのテラスの南端と北端部分に集中して検出されており中央部分では密度が希薄であるが、先述した地元の方はだいたいこの中央部分に露出していた石造物を移動させられたらしく本来は中央部分にも多数の石造物が存在したものと判断される。石造物はテラス後背部のカット面にもたれさせるように並べられているものも認められるが、原位置を動いて横転してしまっている物が大部分であった。これらの石造物の安置された年代は定かではないが、表土掘削中に17世紀から近・現代に至る陶磁器類が出土していることや、最も前面に位置する石造物の下部から「ルービンリキ」と書かれたビール瓶が出土していることから見て、江戸時代から集積が行われ、昭和初期に現在の国道178号線を開削した際に出土した石造物もこのテラスに集積したものと考えられる。また、明確な遺構として認識することはできなかったが、テラス上面の盛土掘削中に火葬骨片が出土している。

c. ピット群 (第5図) 丘陵稜線上の平坦面およびテラス2の平坦面上から検出した。総数で36基を確認した。直径約13~66cm、深さ5~49cmを測る (付表1)。埋土は、概ね暗灰色粘質土の単層であり、火葬骨片を埋土中に含むものが8基存在する。火葬骨は1~数点程度の細片であり別地点で火葬を行った後、数点の火葬骨を拾い上げ、このピット内に埋葬したものと判断される。

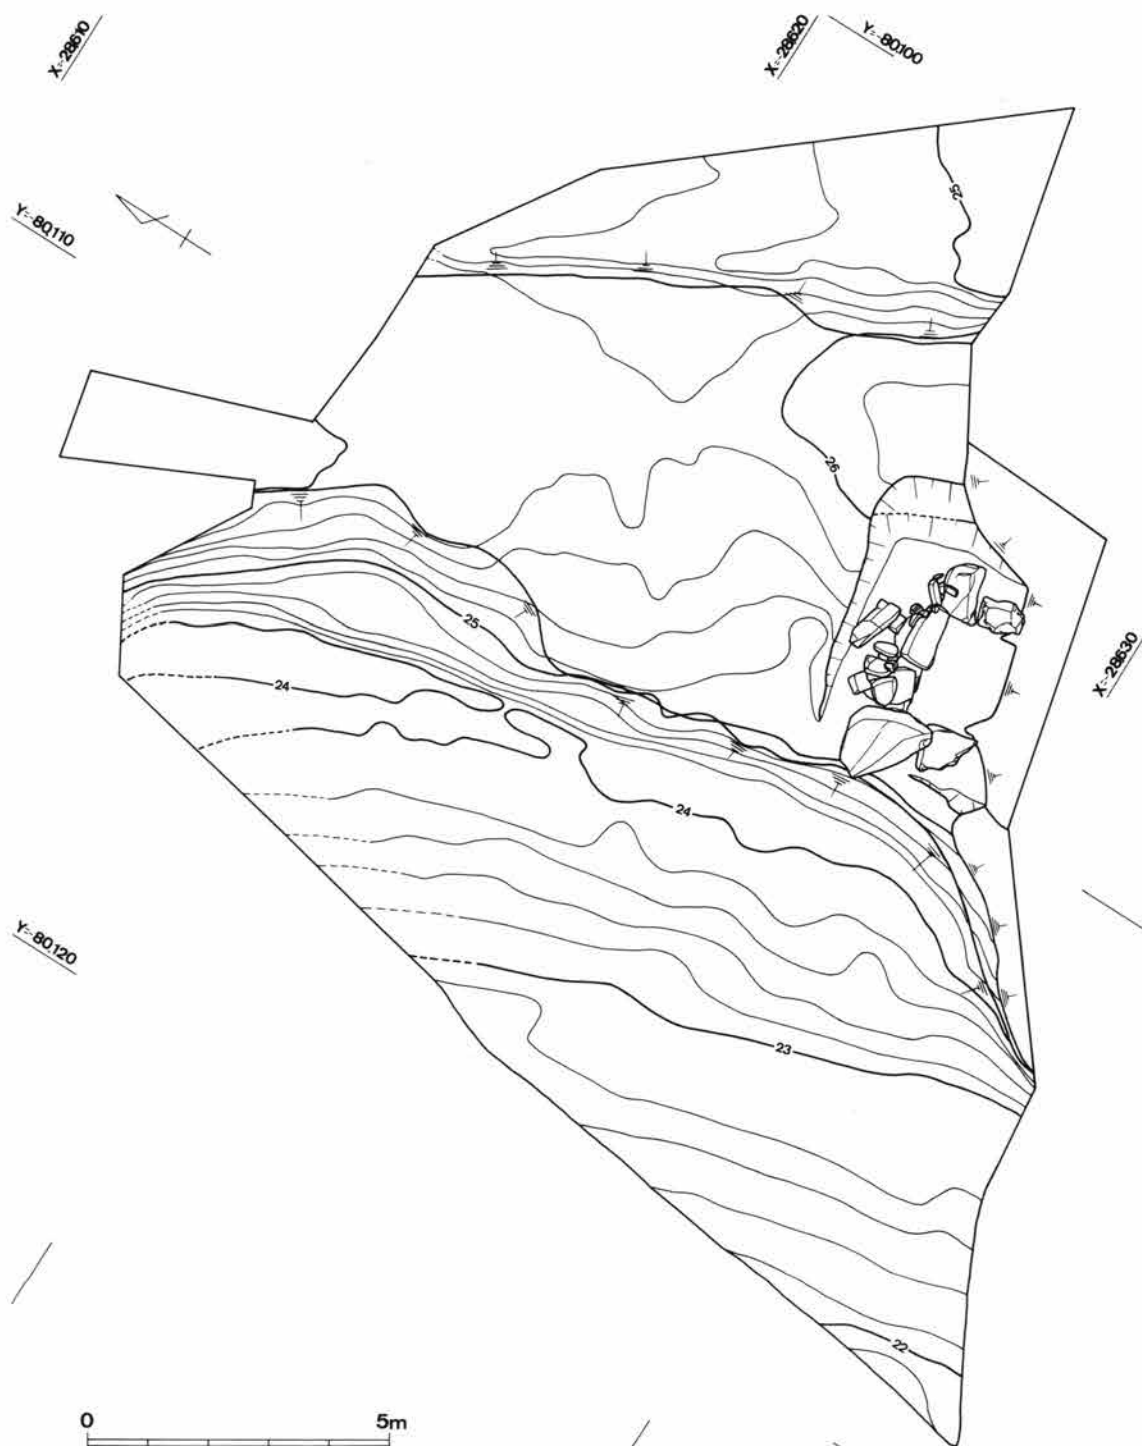
第12図 大成17号墳調査後地形測量図

**墳丘** 墳丘は国道178号の開削や、中世末期から近世にかけての造墓活動、近年まで祀られていた愛宕神社の建造などにより削平され、盛土などは全て失われた状態であった。しかしながらわずかに残された墳丘の地山整形部分の形態から推測すると、概ね標高25.8m付近のコンタラインが旧状を反映しているものと判断される。このラインから復原される墳丘の形態は円墳、規模は直径約16m、高さは横穴式石室の基底から現状残されている墳丘頂部までの高さから2 m以上

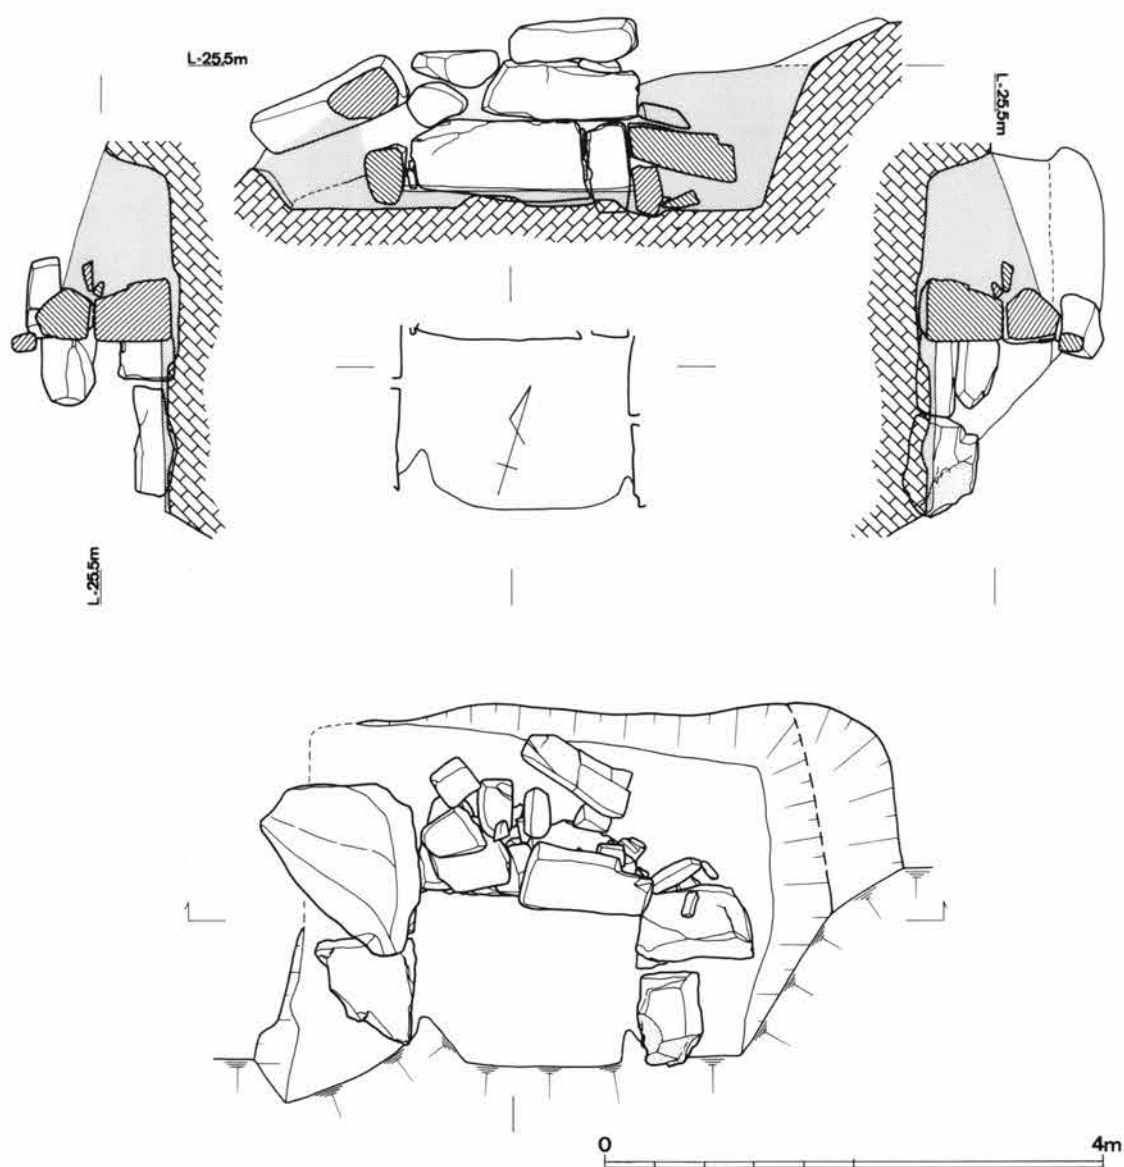
第13図 大成17号墳横穴式石室実測図(上：平面プランおよび立面図、下：墓壙および平面)

**石室と墓壙** 大成17号墳の内部主体はほぼ南に開口する横穴式石室である。石室の主軸はN18°Wを測る。破壊が著しく奥壁側の一部が遺存していたにすぎない。石室の石材は、古墳の所在する丘陵に産出する安山岩の露頭からの転石や、海岸部で認められるやや磨滅して角のとれた転石を用いている。石室における石材の使用法は奥壁基底部に幅約1.3mの大形石材を平積みし、その東側には小形の石材を縦積みする。また、両石材の隙間には小形の板石を詰めることにより面を整えている。2段目は基底部とは逆に東側に幅約1.2mの石材を平積みし、西側にやや小振りな石材2石を用いることにより壁面を構成する。基底石と2段目の石材の裏側には小形の板石を挟み込むことにより、石材の面の角度を調整している。また基底から2段目までの壁面はほぼ直立している。3段目は1石のみ遺存している。わずかに玄室側にせり出しており、3段目以降から持ち送られていた可能性が高い。

側壁基底部は奥壁を挟み込む形で構築される。やや小振りの石材を平積みして用いている。また、石材の安定を図るため、墓壙底面との隙間には小形の板石を挟み込んでいる。

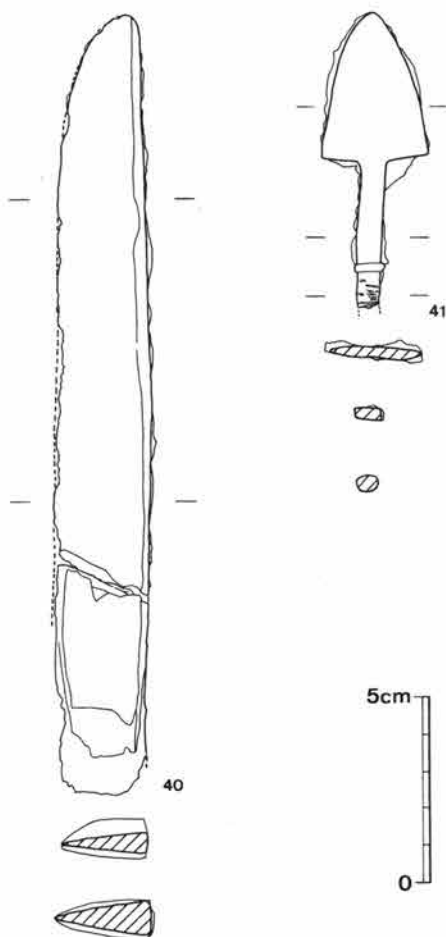
第15図 大成17号墳出土遺物実測図(1)

**出土遺物(第15・16図)** 17号墳に関連する遺物は玄室内から出土した須恵器2点、鉄製品2点、玉類15点がある。また、金環(57)は石室外墳丘上面の地山面から検出され、古墳破壊時に玄室内から持ち出されたものと判断した。

38は口径8.7cm、器高3.6cmを測る須恵器杯蓋である。扁平な天井部はヘラ切り未調整でありやや粗雑な印象を受ける。法量・調整からみてTK217型式(古段階)に併行するものと判断される。39は口径9.5cm、器高4.3cmを測る須恵器碗である。底部は平坦に整形されるが、ヘラ切り未調整である。口縁部の立ち上がり、丸みを帯びて立ち上がる体部の境目に鈍い稜を作り出している。38に比して、器壁は薄くていねいなつくりといえる。

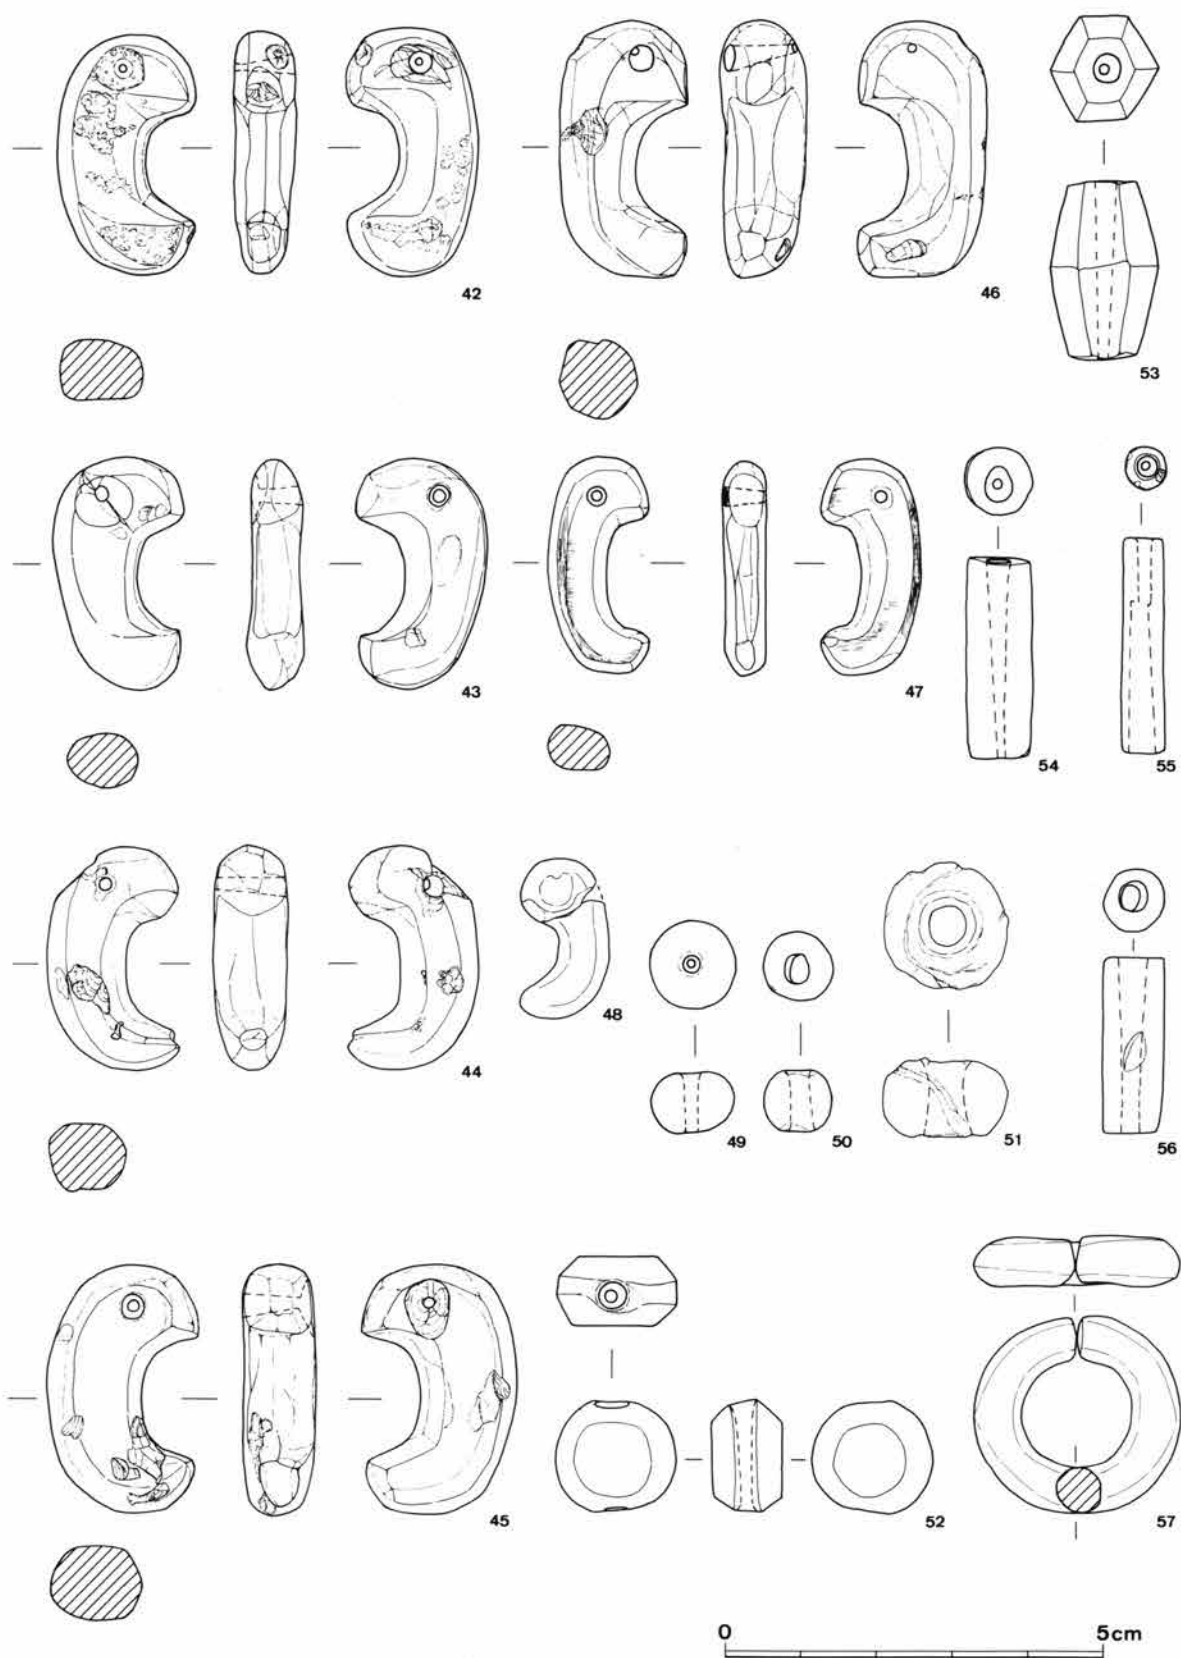
第16図 大成17号墳出土遺物実測図(2)

40は鉄刀である。茎部がないため全長は不明である。刃部は幅2.5cm、峰幅1cmを測る。41は両丸三角形短頭鍔である。茎部には繊維状のものが巻き付けられた痕跡が確認され、矢柄に装着

されたものであったと考ええる。残存長7.9cm、鍔身部長4cm、同幅2.8cm、頸部長2.7cmを測る。

いる。勾玉には瑪瑙製のもの(42～46)、碧玉製(47)、ガラス製(48)の各種が認められる。瑪瑙製勾玉は「コ」の字状に近い形態のものであり、頭部下端を研磨して丸く仕上げる(42～44)ものと、研磨せずに鋭利に仕上げるもの(45・46)の2者が存在する。また、原石にはやや質の悪い部分も使用している。碧玉製勾玉(47)は、扁平な「コ」の字状を呈する。49～51はガラス製小玉・丸玉である。いずれも風化が著しく気泡の向きなど観察できないが、51は筋状のくぼみが劣化した表面に認められ、巻き付け技法による可能性が高い。52は碧玉製平玉である。基石の周囲・両面・両端を平坦に仕上げたような形態をとる。53は碧玉製切子玉である。一般に切子玉は水晶製のものが多く認められるが、この製品は形態・法量とも水晶製のものを正確に写している。54～56は管玉である。碧玉製の2点は、太身のもの(54)と細身のもの(55)がある。太身のものは片面穿孔、細身のものは両面穿孔である。緑色凝灰岩製のもの(56)は、片面穿孔である。これら玉類はその種類が多様な点が特徴であり、碧玉製切子玉・平玉は全国的にみても類例の少ない遺物である。

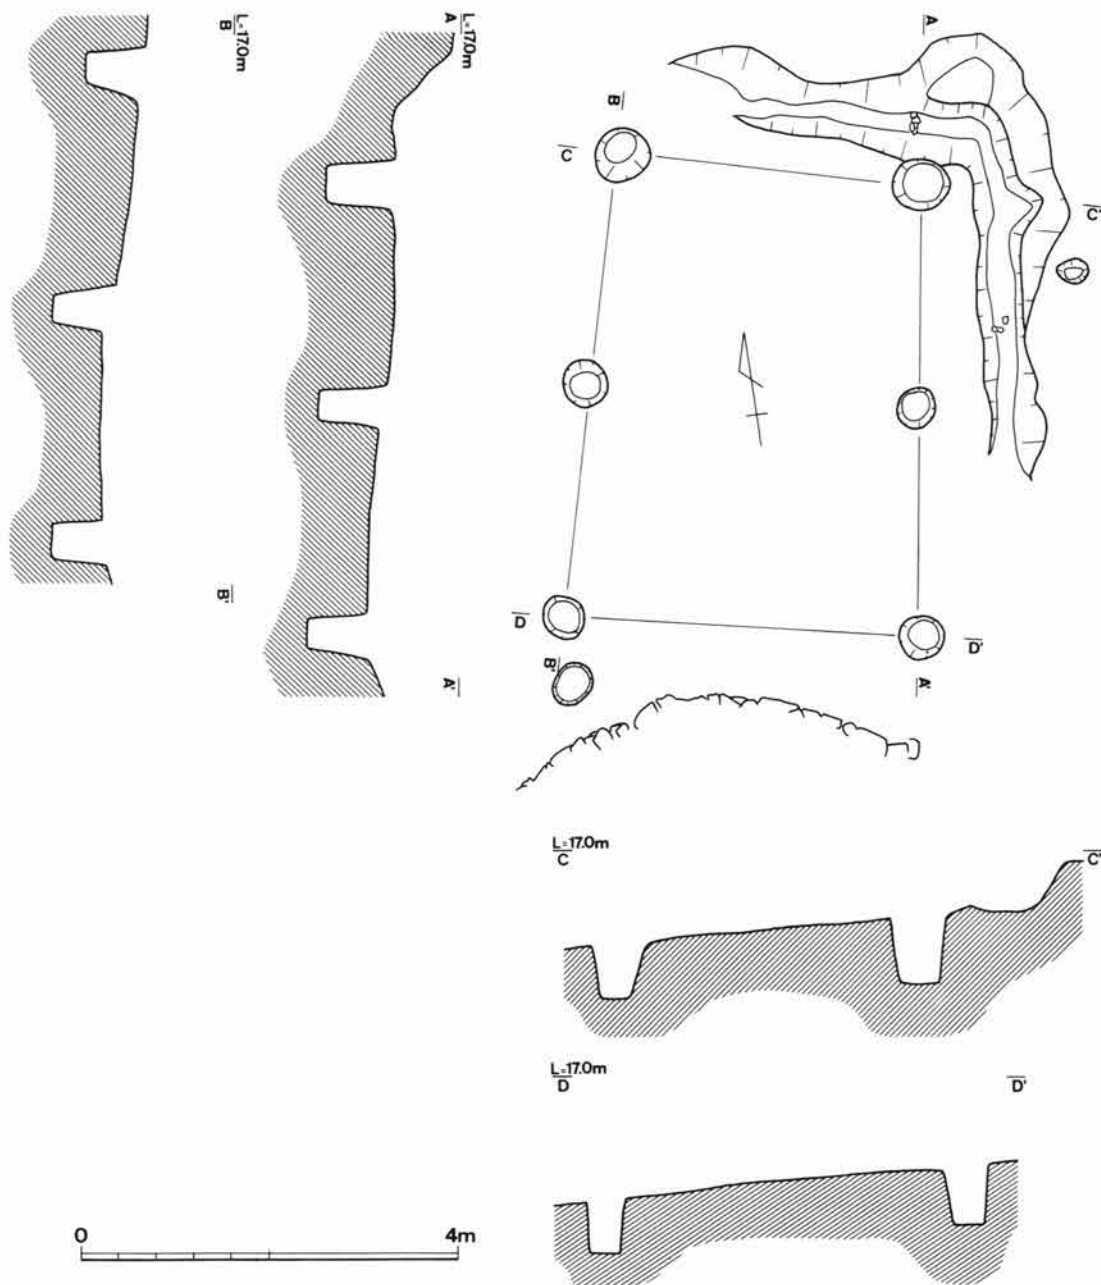
第18図 掘立柱建物跡 S B 01実測図

67は南東隅の柱穴から出土した黒色土器碗である。内面はミガキ、底部は糸切りによる。

65は東梁中央柱穴から出土した土師器碗である。小片ではあるが深手のプロポーションを呈し、口縁はわずかに外反させる。復原口径15.2cmを測る。

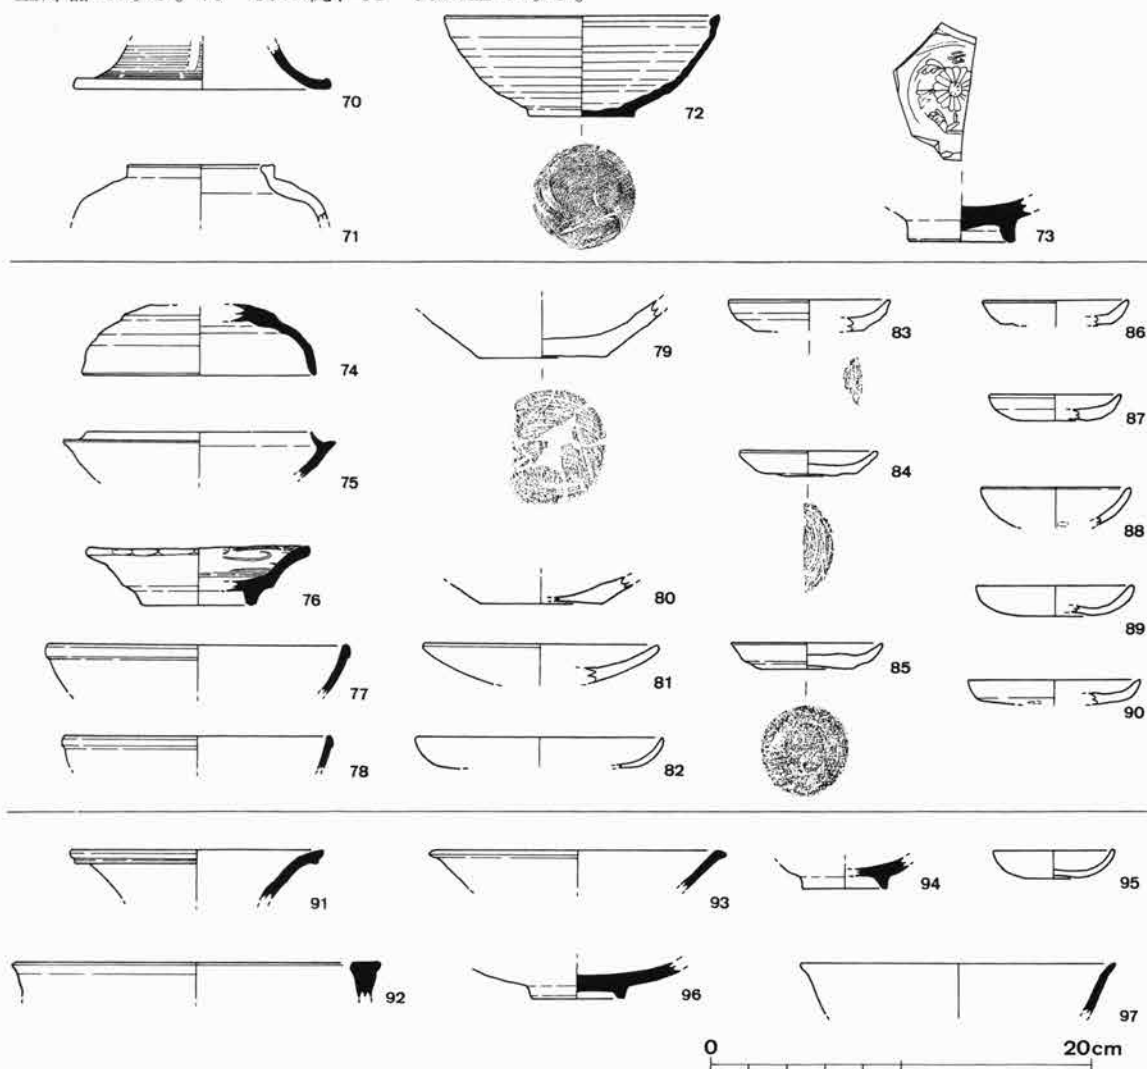
第20図 包含層・遺構出土遺物実測図

74～90はテラス 4 埋土から出土した。74・75は須恵器杯蓋・杯身である。大成18号墳に伴うものであろう。76は青磁皿である。口縁端部をヘラ状の工具で刻み、花卉状の形態を作り出す。復原口径11.9cm、器高5.6cmを測る。77・78は白磁碗である。薄い玉縁状の口縁をもつ。79～90は土師器である。79・80は碗、81～90は皿である。

91・95は柵 S A01・02付近の包含層から出土した。91は須恵器壺の口縁、95は土師器皿である。  
92～94・96は石垣状遺構 S X04周辺の包含層出土遺物である。92は須恵器鉢の口縁部である。  
口縁上端はほぼ平坦に仕上げられる。93は白磁碗、96は青磁碗、94は天目茶碗である。

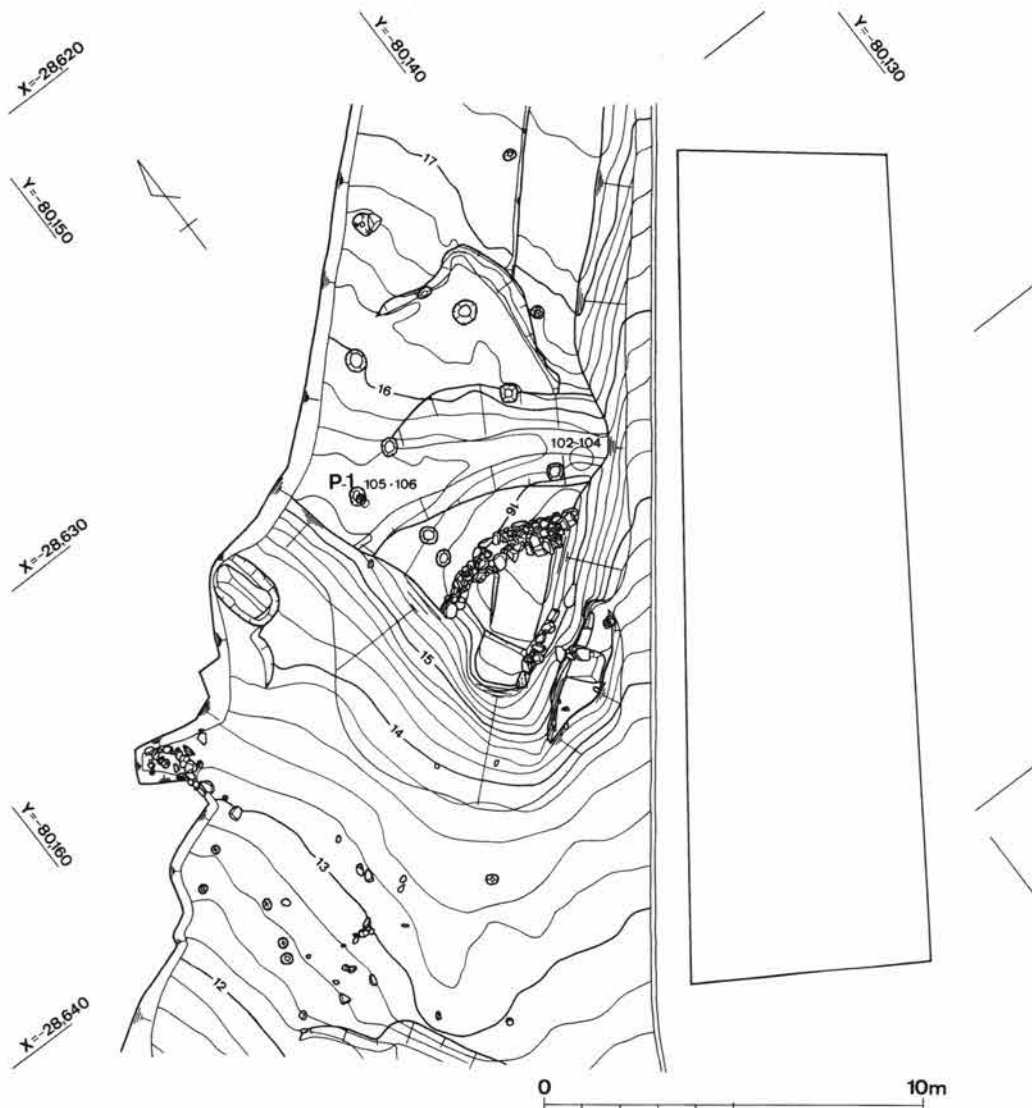
第22図 大成18号墳墳丘測量図(調査後)(1/200)

**墳丘** 墳丘は後世の削平により大部分が失われており、全体の1/4程度が遺存するにすぎない。里道側の断面を精査した結果、ほぼ墳丘を縦断する形で土層を観察することができた。土層は第23図右に示すとおりであるが、崖面の見通しを作成したためやや平面図との整合性を欠くこととなった。墳丘の構築は石室を構築する過程で併行して行われたことが土層の観察結果から明らかになった。墳丘内部の施設として墳丘内列石を有する。石室と墳丘の構築過程についてはまとめにおいて詳述することとする。

また、墳丘上段には外護列石が施されている。外護列石は拳大から人頭大の安山岩角礫を用いており、2段ないし3段分が遺存する。この外護列石は掘立柱建物跡SB01が機能していた際に

も露出していた可能性があり、調査当初は中世段階での改修の可能性も考えられたが、周溝地山面直上に安山岩角礫が多数検出されたこと、墳丘土層の検討から明らかに外護列石の構築は墳丘構築過程のなかに組み込まれていることから古墳築造当初のものであると判断する。

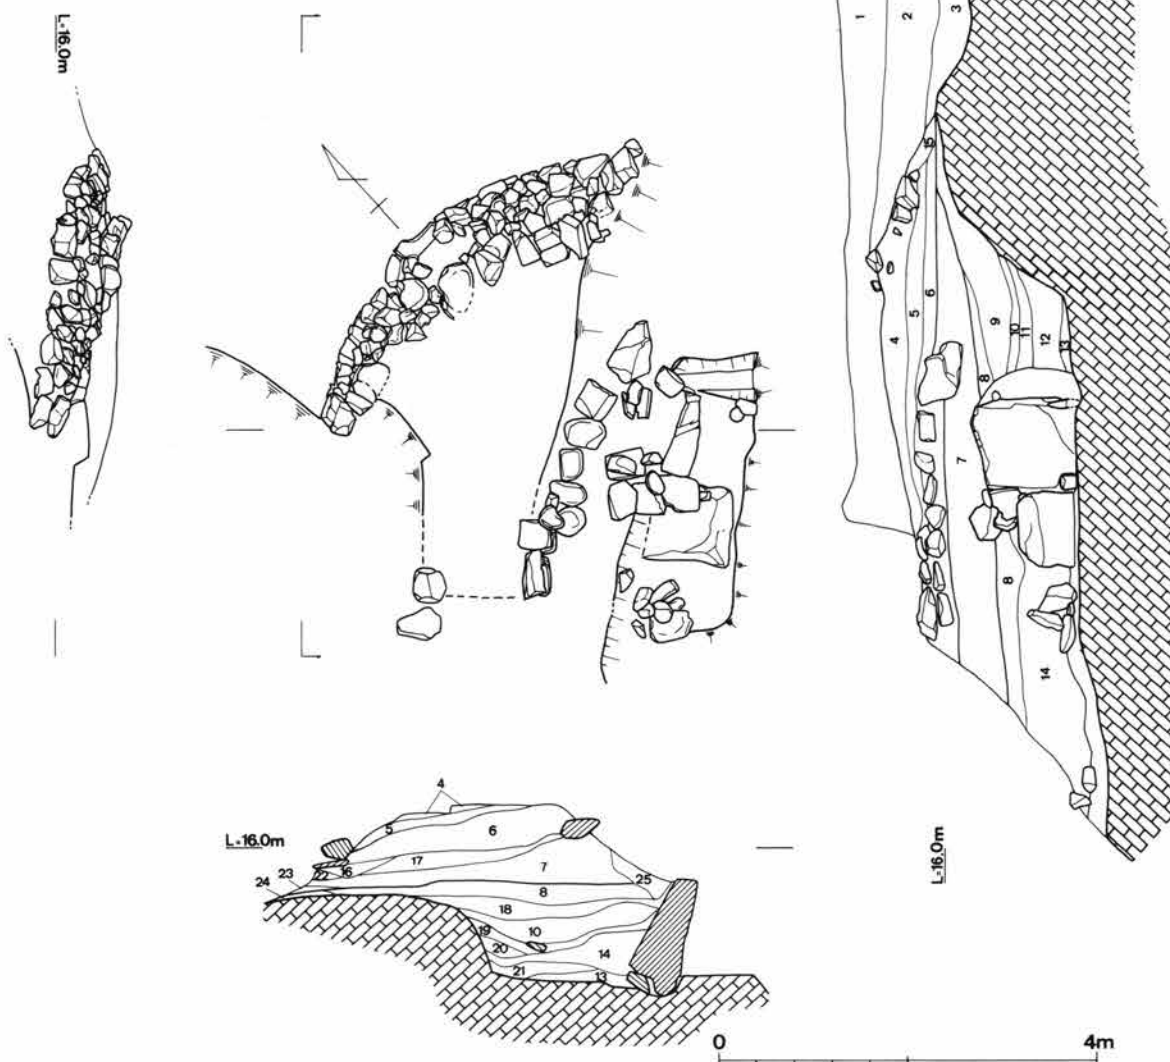
第23図 大成18号墳外護列石実測図および墳丘断面図

14. 明黄褐色極細砂層(地山ブロック含む)
15. 淡黄褐色極細砂層
16. 黄灰色土層(黒色土をブロック状に含む)
17. 黄褐色土層(黒色土を含まない)
18. 黒褐色土層
19. 淡黄褐色粘質土(地山ブロック多量に含む)
20. 暗黄灰色土層
21. 淡黄灰色土層
22. 17と同じ
23. 黒灰色土層
24. 暗黄褐色土層(黒色土を含む)
25. 暗灰色粘質土(攪乱)

墳丘の形態は地山を掘削して作られた周溝、および玄室床面のレベルから復原して直径約15m前後、高さ2m以上の円墳と判断する。

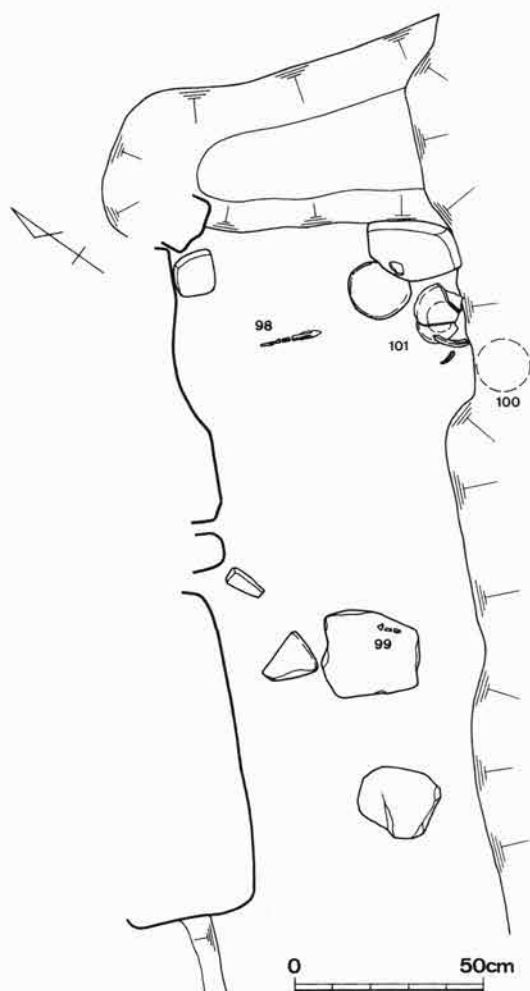
第25図 大成18号墳玄室内遺物出土状況図

やや、石室の破壊が激しく不明瞭な点も多いものの、石室床面から検出された板石は棺台として使用されたものと判断される。刀子(99)や土師器小片がこれら板石の上から検出されたことも裏付けとなろう。また、現状から見て棺は玄室北隅に石室主軸と併行して安置されたものと推定される。

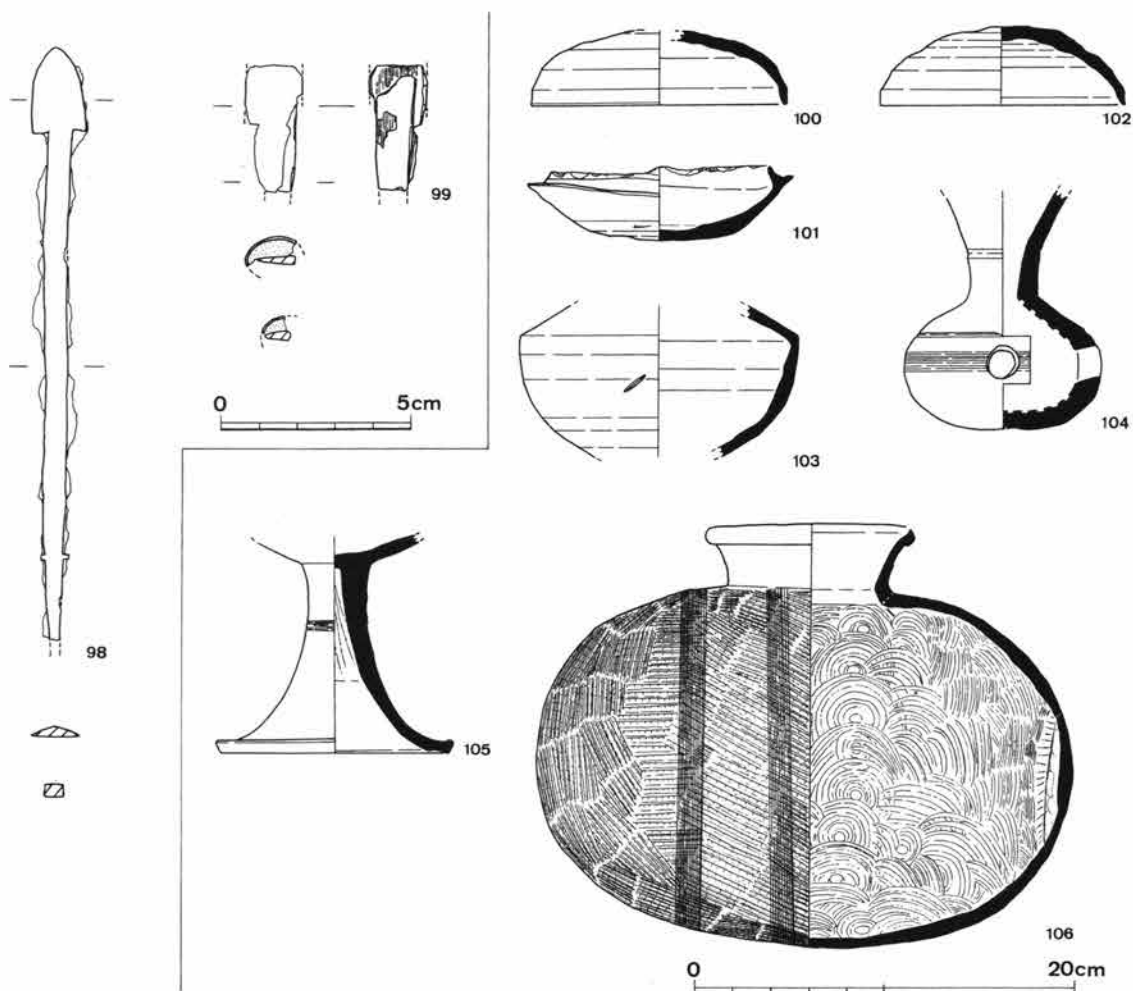
第26図 大成18号墳出土遺物実測図

98～101は玄室内出土遺物である。98は全長15.5cmを測る三角形長頸鏃である。茎と頸部の境には棘状突起をもつ。刃部は甘い鑄をもつ三角形を呈する。99は刀子の茎および柄金具である。刀子本体は幅1cm、残存長3cmを測る。柄金具は厚さ1mm程度の鉄製であり全長3.3cmが遺存する。断面は長軸1.6cm、短軸1.2cmの楕円形に復原され刀身との間に木質が観察される。

100は須恵器杯蓋である。復原口径13.4cm、器高3.95cmを測る。天井部外面はヘラ切り未調整である。崖面精査時に出土したため欠けている部位がある。101は須恵器杯身である。焼け歪みが著しいが短く内傾する口縁をもつ。底部外面には回転ヘラケズリが認められる。口縁端部は打ち欠かれたように欠損しており、人為的に打ち欠かれたと判断する。時期・器種とも異なるが、加悦町嗎岡南古墳出土甕などに口縁を意図的に打ち欠いたと判断される事例が存在し、この須恵器杯身もそうした儀礼に使用されたものと考えられる。口径11.5cm、器高3.8cmを測る。

102～103は墳丘北東部第3層中から出土した。102は須恵器杯蓋である。口径12.95cm、器高4.25cmを測り、玄室内出土の杯蓋(100)に比して天井部の高いプロポーションを呈する。天井部外面はヘラ切り未調整である。103は長頸壺の体部片である鋭利な肩部を有し、復原体部最大径は14.6cmを測る。体部にヘラによる斜め方向の圧痕が見られ、ヘラ記号である可能性が考えられる。104は甕である。口縁部を欠損する。体部下半に最大径をもつプロポーションを呈し、頸部中位および肩部に各々1条の凹線を施す。また、円孔部にはカキメが認められる。

105・106は北側周溝底部、P1上面から出土した。105は須恵器長脚高杯で杯部を欠損する。中空の脚部には透かしを施さず、脚柱部中位に2条の凹線を施す。凹線は螺旋状に施文され、一部では3条あるように見える。脚端部はわずかに上方につまみ上げる。また、脚柱部内面には絞

り痕が観察される。106は須恵器横瓶である。体部の一部を欠く以外は完形品である。樽形の体部は長軸28.2cm、短軸19cmを測る。口縁まで含めた全高は22.5cmである。口径10.65cmを測り、口縁端部は外面が玉縁状に肥厚し、内面にゆるい凹面をもつ。体部の整形は外面は格子状タタキののち粗いカキメを短軸方向に施す。内面は青海波紋の当て具痕が顕著に認められ、円盤状の閉塞部はユビ押さえにて固定を行っている。

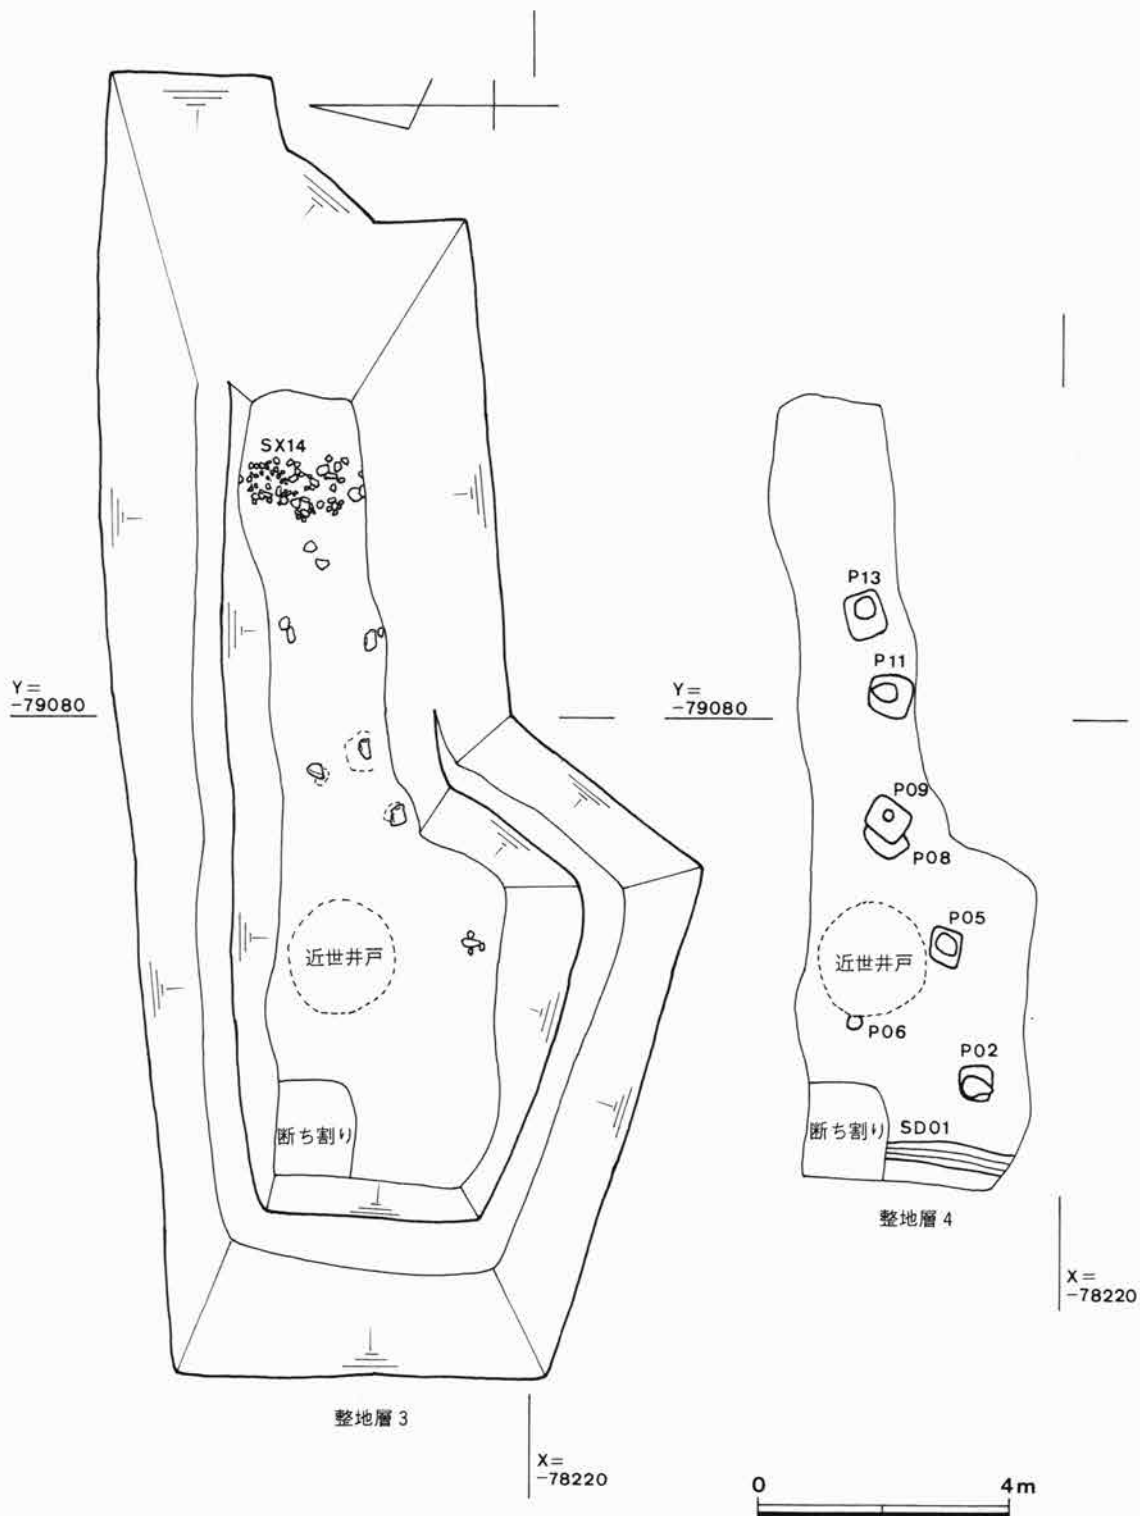
第51図 調査地平面図

近代以降の盛土層の下から幕末以前の4層の整地層を確認した。上層から整地層1～4とする。整地層1は層の厚さ約30～40cmで上面の標高は18.2m前後である。灰緑色系・茶灰色系の砂質土である。整地層2は層の厚さ約40～50cmで、上面の標高は17.7m前後である。茶灰色土が主である。層中から17世紀頃の遺物が出土している。この2層の整地層の間には、洪水などによるものとみられる厚さ15～20cmの暗青灰色粘質土が堆積しており、その中から18世紀後半～末頃の遺物

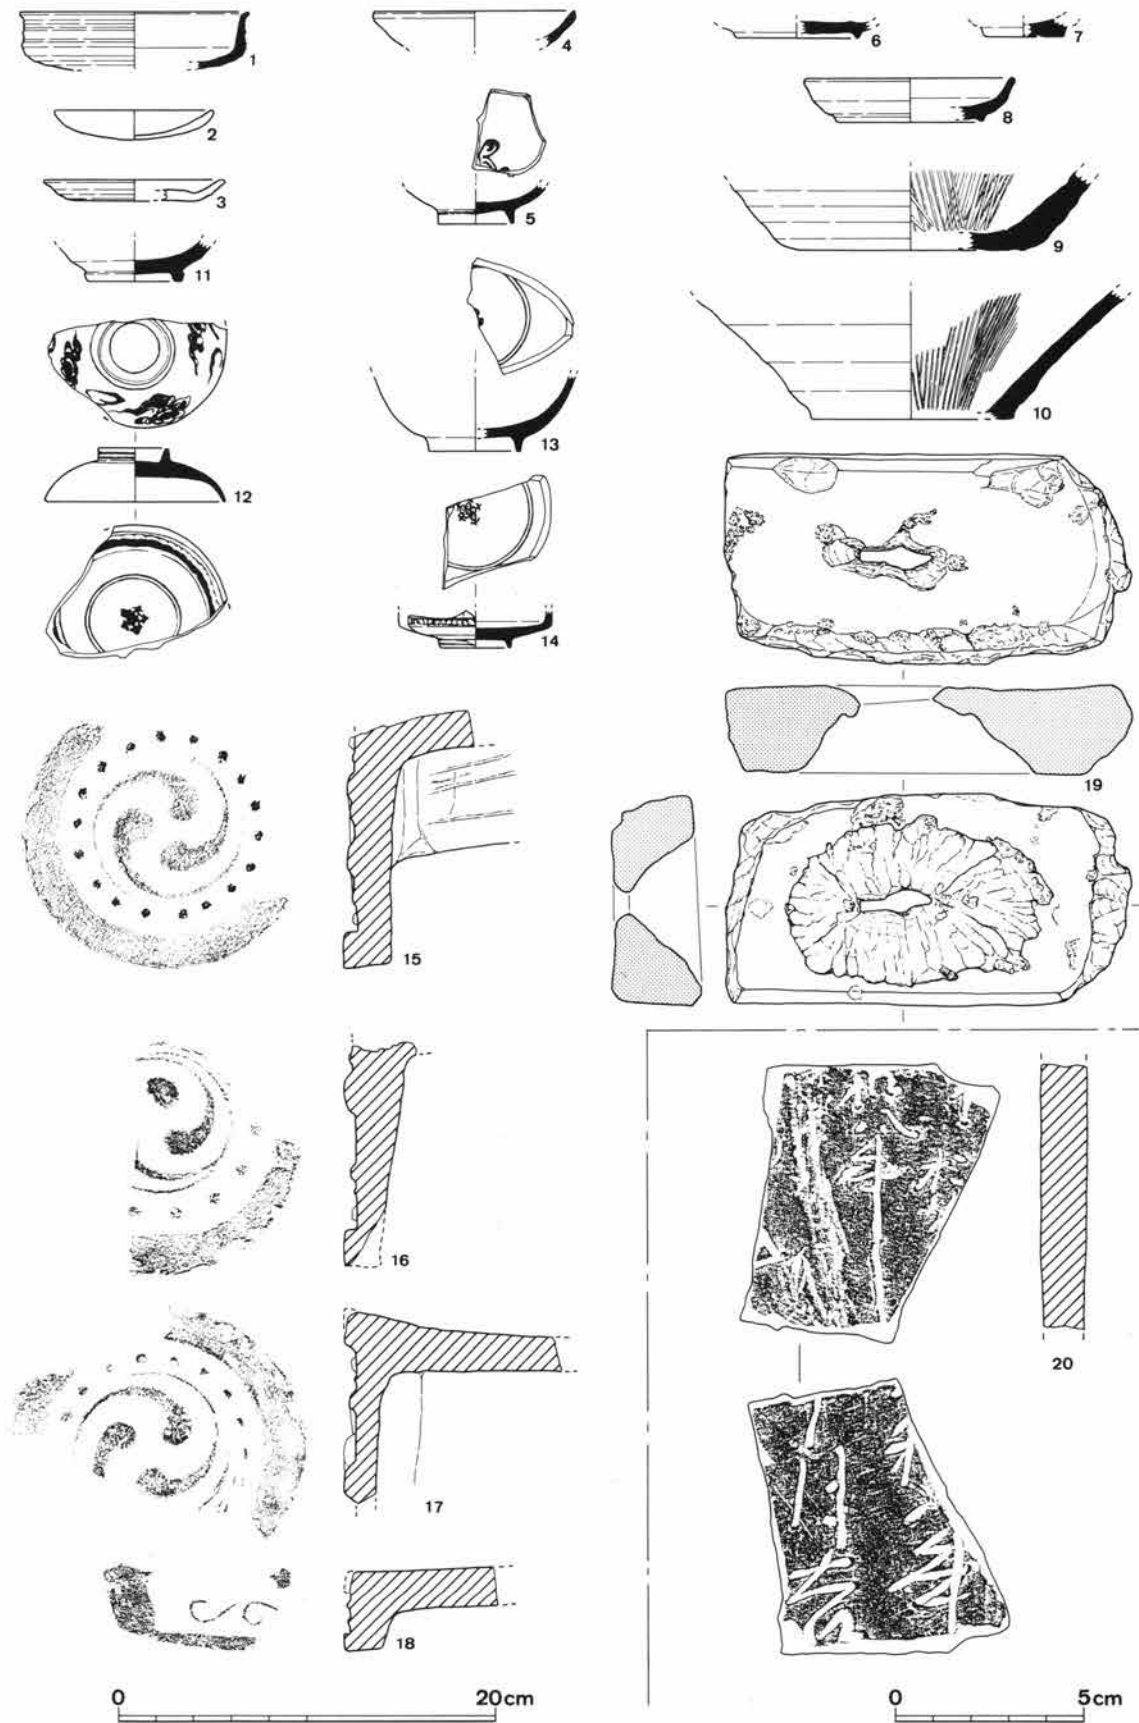
第53図 出土遺物実測図

**暗灰青色粘質土出土遺物** 整地層1と整地層2の間の洪水堆積とみられる層中から出土した遺物である。12は肥前磁器の碗蓋で、外面に飛雲文を描き、内面見込みにコンニャク印判の五弁花文を施す。口径9.6cm、器高2.9cmを測る。13は肥前磁器碗で、外面青磁・内面染付である。高台径4.8cmを測る。14は肥前磁器筒形碗である。内面見込みに五弁花文を描く。高台径3.2cmを測る。これらの遺物は、18世紀後半から末頃にかけてのものとみられる。

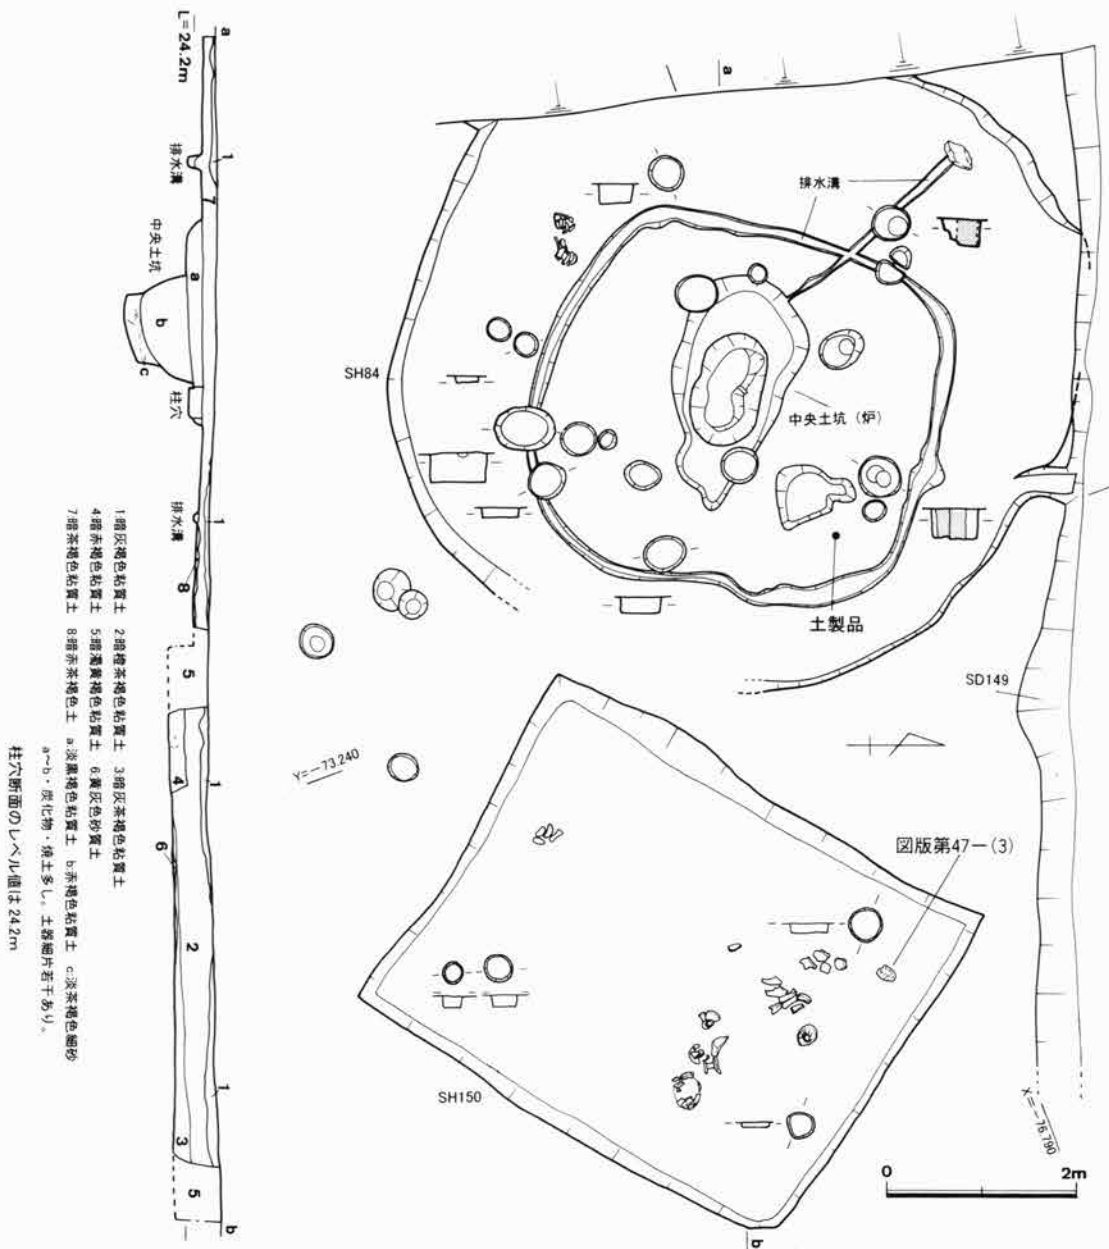
第63図 竪穴式住居跡SH84・150平・断面図

竪穴式住居跡SH84は円形で、直径約7.6m、残存の深さ約20cmを測る。内側に深さ4～12cmの排水溝がめぐり、中央に炉などを使用されたとみられる深い土坑がある。排水溝は内側にやや
