# 京都府遺跡調査概報

## 第107冊

1. 大成古墳群・イリ遺跡
2. 竹野遺跡・宮遺跡
3. 大垣遺跡・一の宮遺跡・難波野条里制遺跡
4. 福知山城跡
5. 観音寺遺跡
6. 野条遺跡
7. 太田遺跡第14・15次
8. 長岡京跡右京第753次・井ノ内遺跡・上里遺跡
9. 長岡京跡右京第750次・神足遺跡
10. 大住地区府営ほ場整備事業関係遺跡

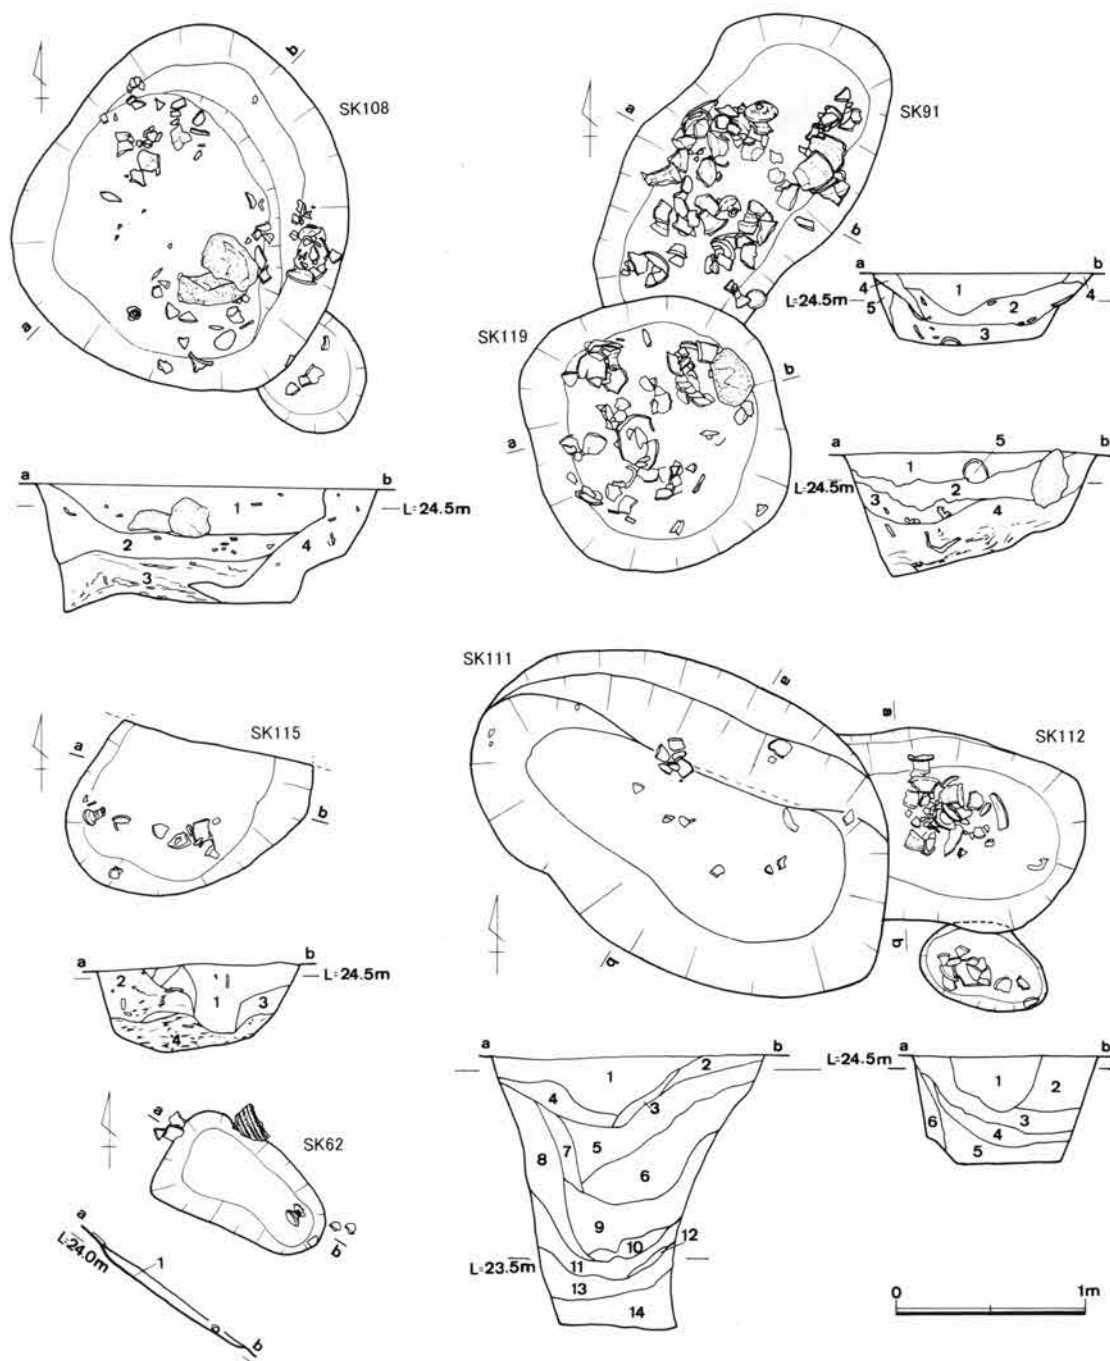
第66図 土坑平・断面図

土坑は、円形・楕円形のものが多く、底部からの立ち上がりも急傾斜で比較的深く残存しているものが多い(第66図)。それぞれの埋土の堆積状況を見ると、下半部から底にかけて炭化物の多い暗黒褐色粘質土が流れ込むように入っている点に共通性がある。大量の破損土器が混入していることから廃棄土坑とみられるが、その前段階において貯蔵穴として機能していた可能性は高い。

土坑SK108：1. 暗褐色粘質土 2. 暗赤褐色粘質土 3. 暗赤褐色粘質土 4. 暗橙褐色粘質土 土坑SK91：1. 暗褐色粘質土 2. 暗黒褐色粘質土 3. 濃褐色粘質土 4. 暗灰褐色細砂質土 5. 濁黄褐色粘質土 土坑SK119：1. 濁黄褐色粘質土 2. 暗茶褐色粘質土 3. 暗橙褐色粘質土(灰黄色粘土塊含む) 4. 暗橙茶褐色粘質土(大型土器片・灰色粗砂・炭・焼土含む) 5. 青灰色粘土塊 土坑SK115：1. 暗灰褐色粘質土 2. 暗黒褐色粘質土 3. 暗褐色粘質土 4. 暗黒褐色細砂(2・4層土器、炭化物多量) 土坑SK111：1. 暗褐色粘質土 2. 濃赤褐色粘質土 3. 橙黄褐色粘質土 4. 暗茶褐色粘質土 5. 暗赤褐色粘質土 6. 暗黄褐色粘質土 7. 暗灰色細砂 8. 暗黄灰色細砂質土 9. 濁灰黄褐色粘質土 10. 暗黄褐色粘質土 11. 灰褐色粗砂(炭化物多い) 12. 暗赤褐色粘土 13. 暗橙褐色粘質土 14. 黒褐色粗砂礫混じり粘質土 土坑SK112：1. 暗茶褐色粘質土 2. 淡褐色粘質土 3. 暗褐色粘質土 4. 黒褐色粘質土(炭化物多い) 5. 褐色粘質土(炭若干、土器出土) 6. 暗橙褐色粘質土 土坑SK62：1. 暗茶褐色粘質土

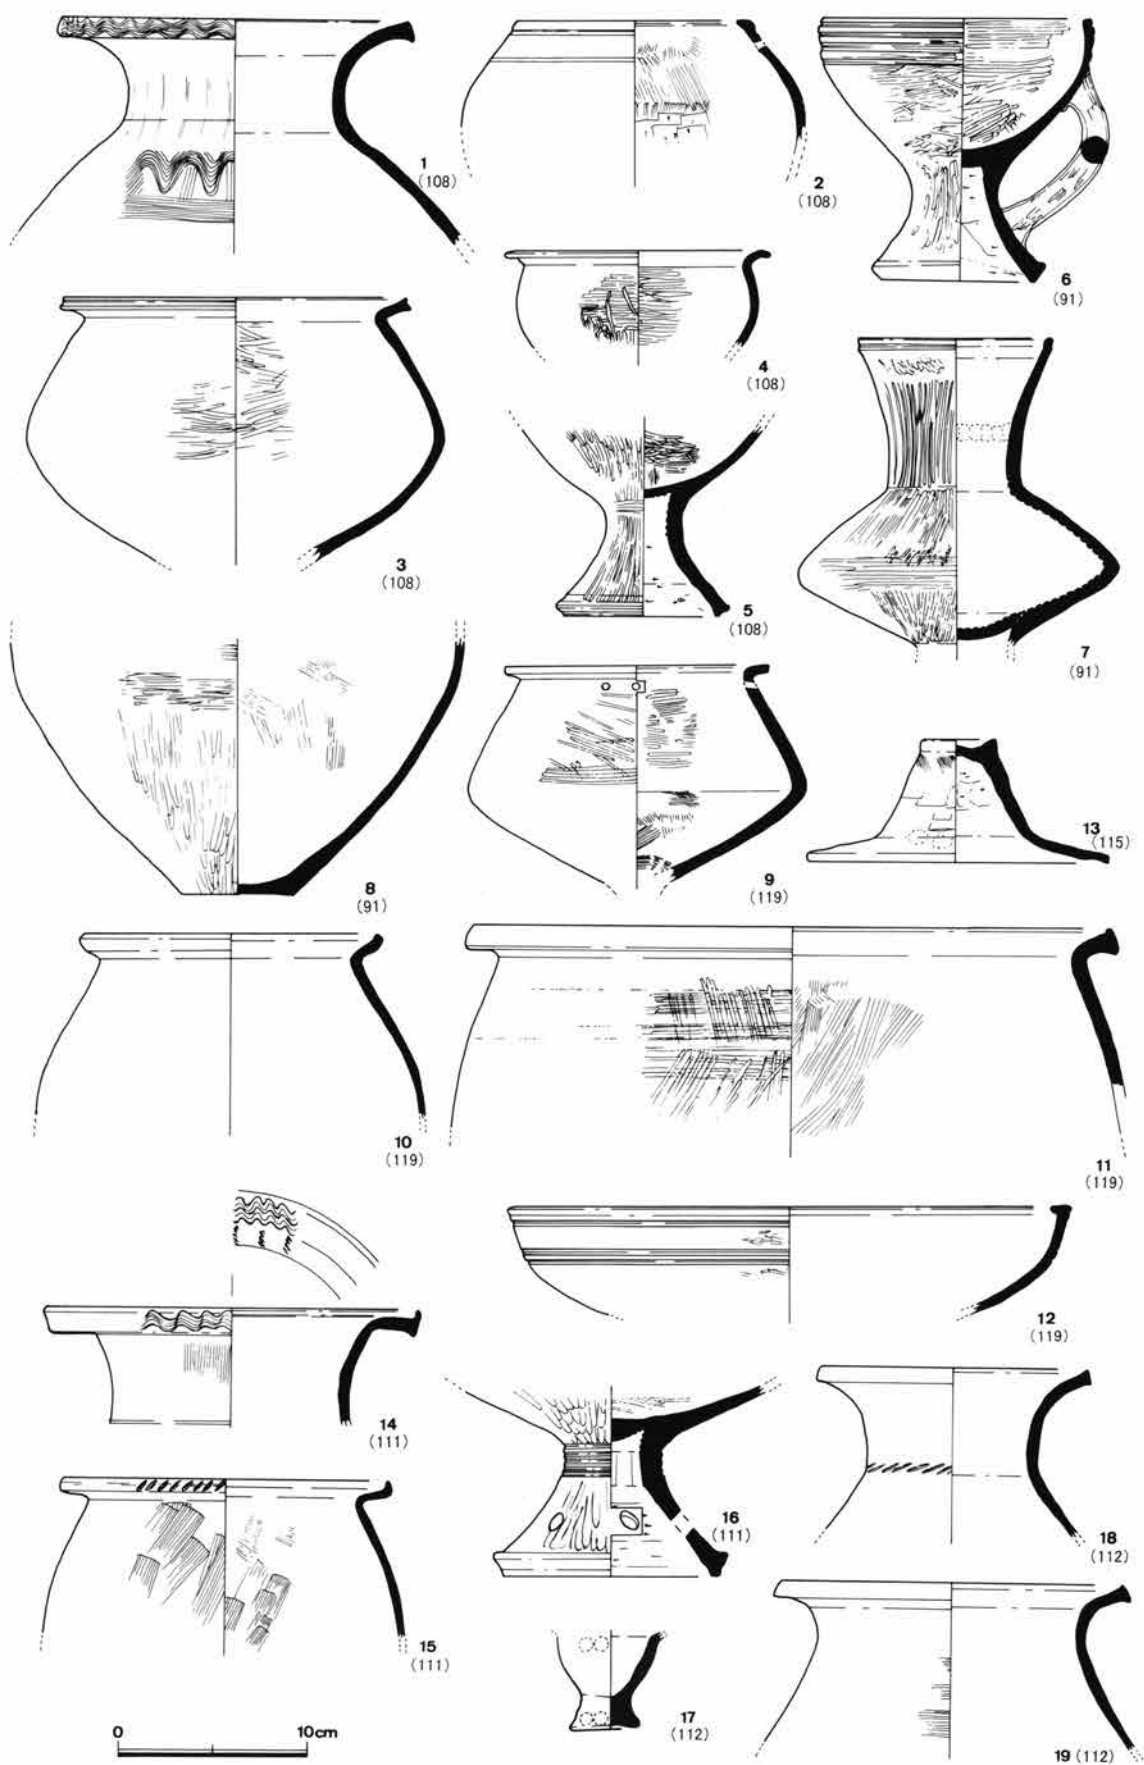
第67図 土坑出土土器実測図(( )内は土坑番号)

出土土器のうち第67図1～5は土坑S K108からの出土である。1は広口壺である。口縁端部と体部外面に櫛描波状文および直線文が施されている。2は鉢である。体部上半に2条の凹線文がある。3は体部の中間部に最大径がくる偏球形の鉢である。内外面をヘラミガキ調整する。4は球形に近い体部の甕である。5は高杯である。6～8は土坑S K91から出土した。6は把手付高杯あるいは台付鉢である。口縁端部から体部上半に4条の凹線文がある。7は台付長頸壺である。口縁端部に凹線文、外面のヘラミガキ調整は精緻である。暗赤色の焼成である。8

はおそらく壺の体部下半である。9～12は土坑S K 119より出土した。9は台付鉢である。ヨコナデの利いた短い口縁部をもち、体部は横方向にヘラミガキ調整する。10・11は甕である。10は「く」字形に外反する口縁をもち、端部は丸くおさめる。11は、回転をつけたうえで指によるヨコナデを施した口縁部、板状工具によるタタキシメの後に縦方向にヘラミガキ調整された体部外面を特徴とする。12は椀状杯部をもつ高杯で、口縁端部と体部中間部に凹線文を施す。13は土坑S K 115から出土した。蓋である。14～16は土坑S K 111からの出土である。14は広口壺である。筒状の頸部をもち、口縁端部に櫛描波状文がみられる。15は甕である。口縁端部を上方に短くつまみあげる。16は高杯である。杯部と脚の境に4条の凹線文がある。17～19は土坑S K 112から出土した。17は端部を欠損しているが小形の鉢である。18・19は広口壺である。

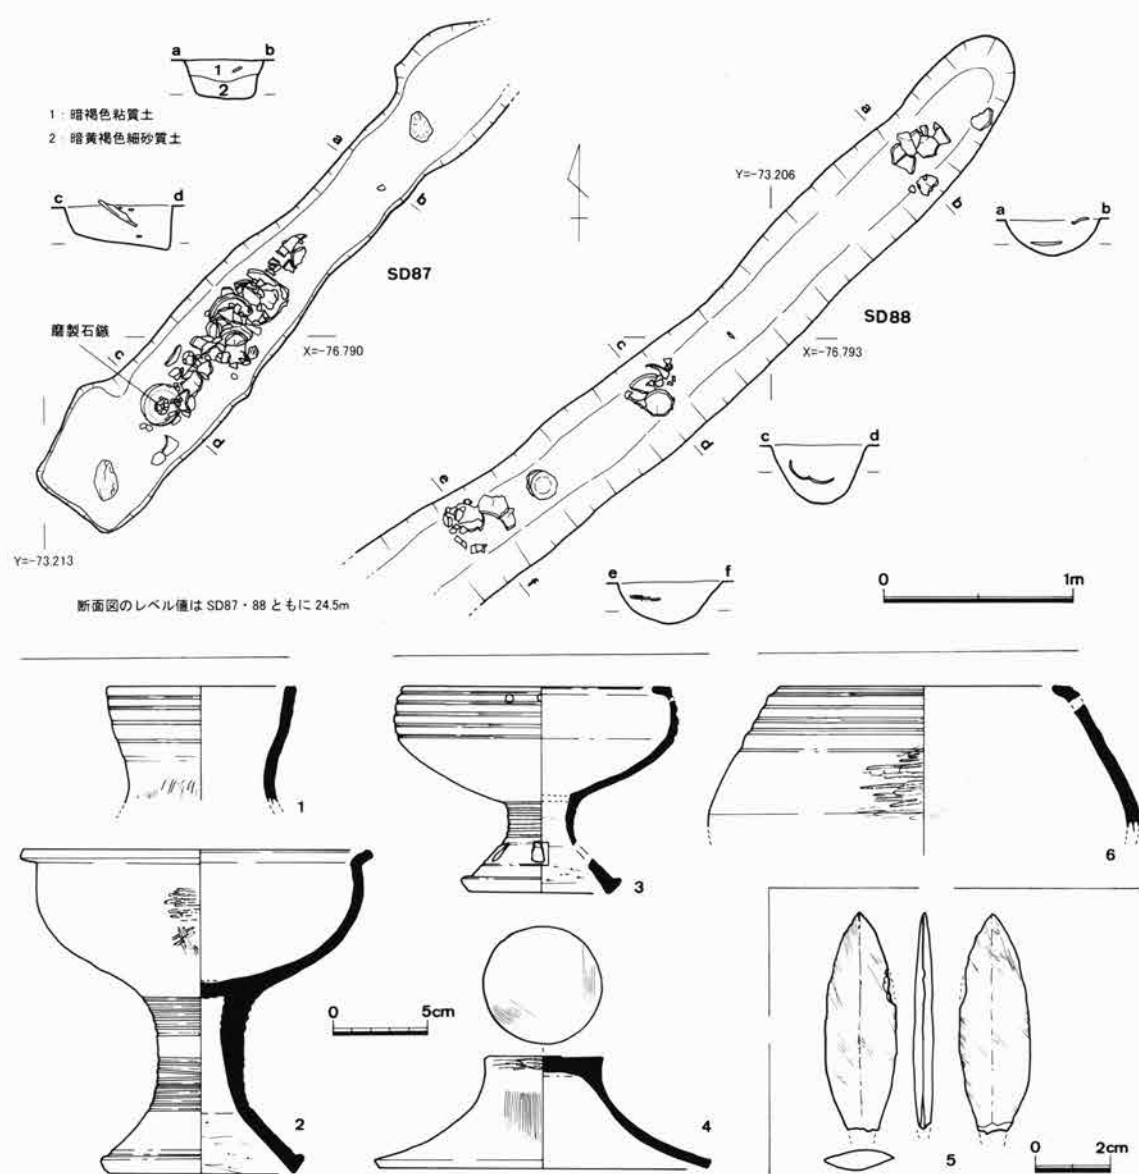
第69図 溝SD87・88平・断面図および出土遺物実測図

溝から出土した土器の器種としては、溝S D 88では壺・鉢、溝S D 87では壺・高杯などがある。溝S D 87・88とも凹線文の使用が顕著に認められ、畿内第Ⅳ様式のものである。第69図1は長頸壺である。2・3はともに椀状の杯部をもつ高杯である。2は口縁端部を短く外反させるもの、

3は内湾させている。4は上面を平坦にした蓋である。5は磨製石鏃である。頁岩ないし粘板岩製で、滑らかに全面研磨している。基部を欠く。重さは6.5g。6は鉢である。6のみ溝SD88からの出土である。そのほかは溝SD87からのものである。

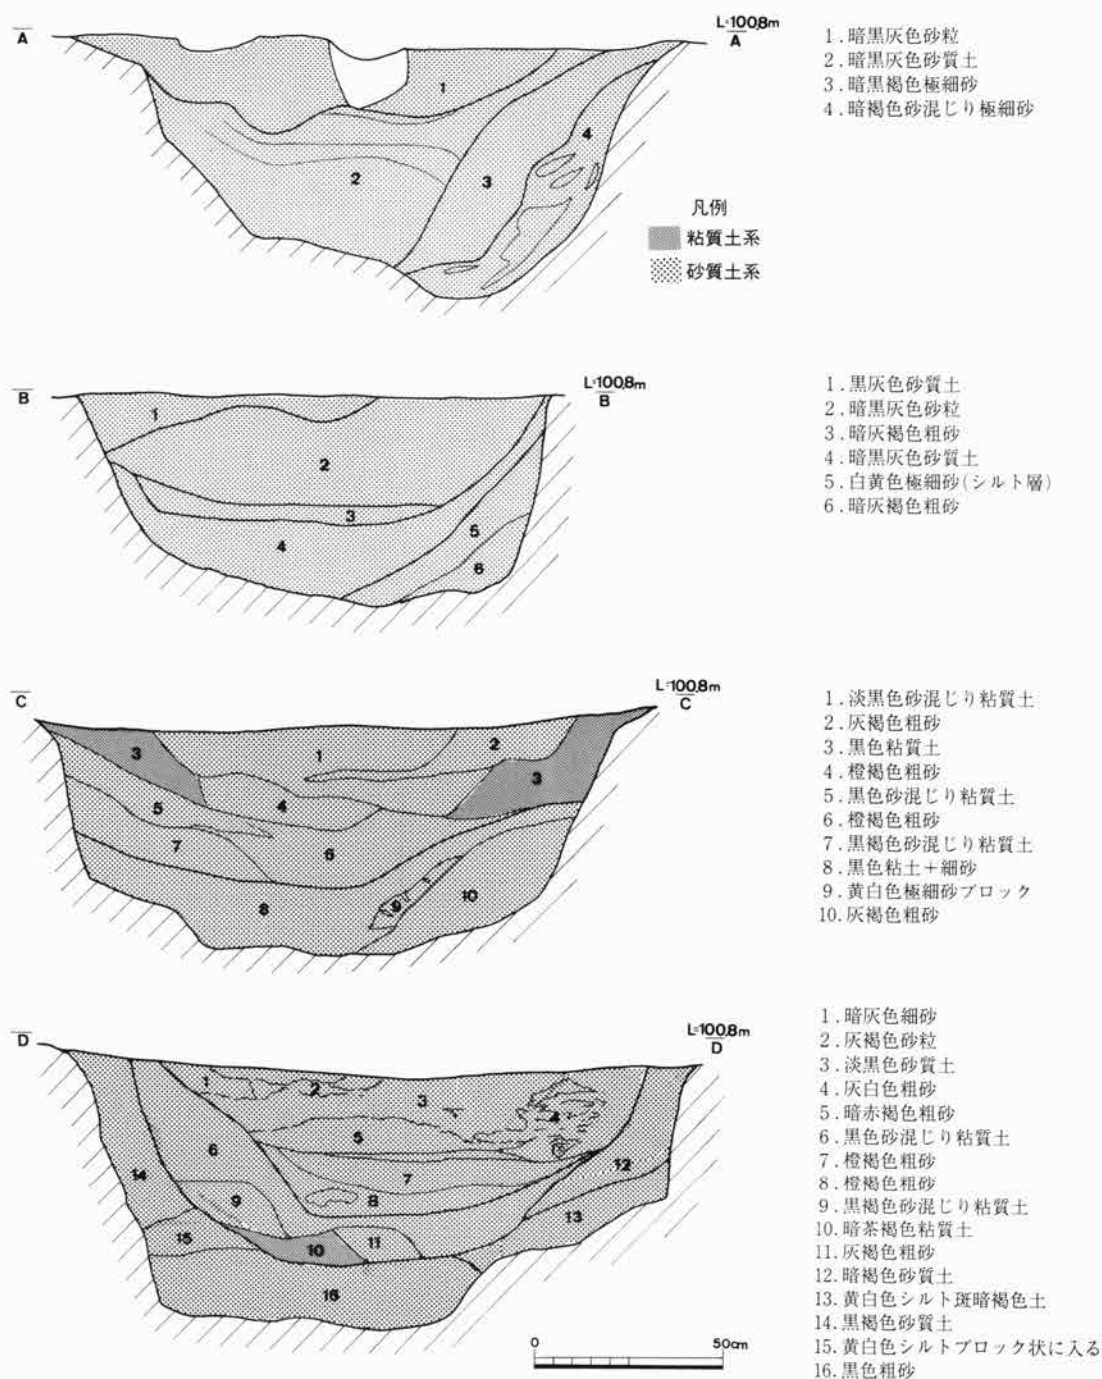
第92図 14-1 トレンチ溝 S D 48 土層断面図

溝 S D 48 (第92図) は、幅 1.3~1.6m、最も深い部分での深さは 0.7m を測る。部分的に黒色粘土が観察できるものの、基本的には砂層が厚く堆積している。各砂層間での複雑な切り合いが観察できることから、一時的な流水によって埋没した過程を想定することができる。なお、溝内から第 104・105 図 1~22 に図示した土器が多量に出土した。溝 S D 60 (第93図) は、幅が 0.7~1.7m であり、平均的な深さは 0.4m である。ほぼ東西方向に主軸をもち、西流する。堆積層の多くは

砂層であるが、部分的に黒色粘土ブロックが混入していることから溝S D48と同じく一時的な流水による埋没を想定することができる。池沼S X 4 (第94図)は、その大半がトレンチ外に位置するため、全体の規模や深さについては不明であるが、池沼縁辺部の形状は、なだらかに傾斜している。なお、現行道路直下での検出であったため池沼底部の確認はし得なかったが、粘性が非常に強い黒色粘土が厚く堆積しており、また、倒れ込んだ松樹や多くの木葉、湿地帯の植生を示す花粉を多く検出していることから、集落内に存在する比較的小規模な池沼であった可能性がある。また、池沼S X 4は、弥生時代に大半が埋没したと考えられるが、瓦器片を含む3～8層が弥生

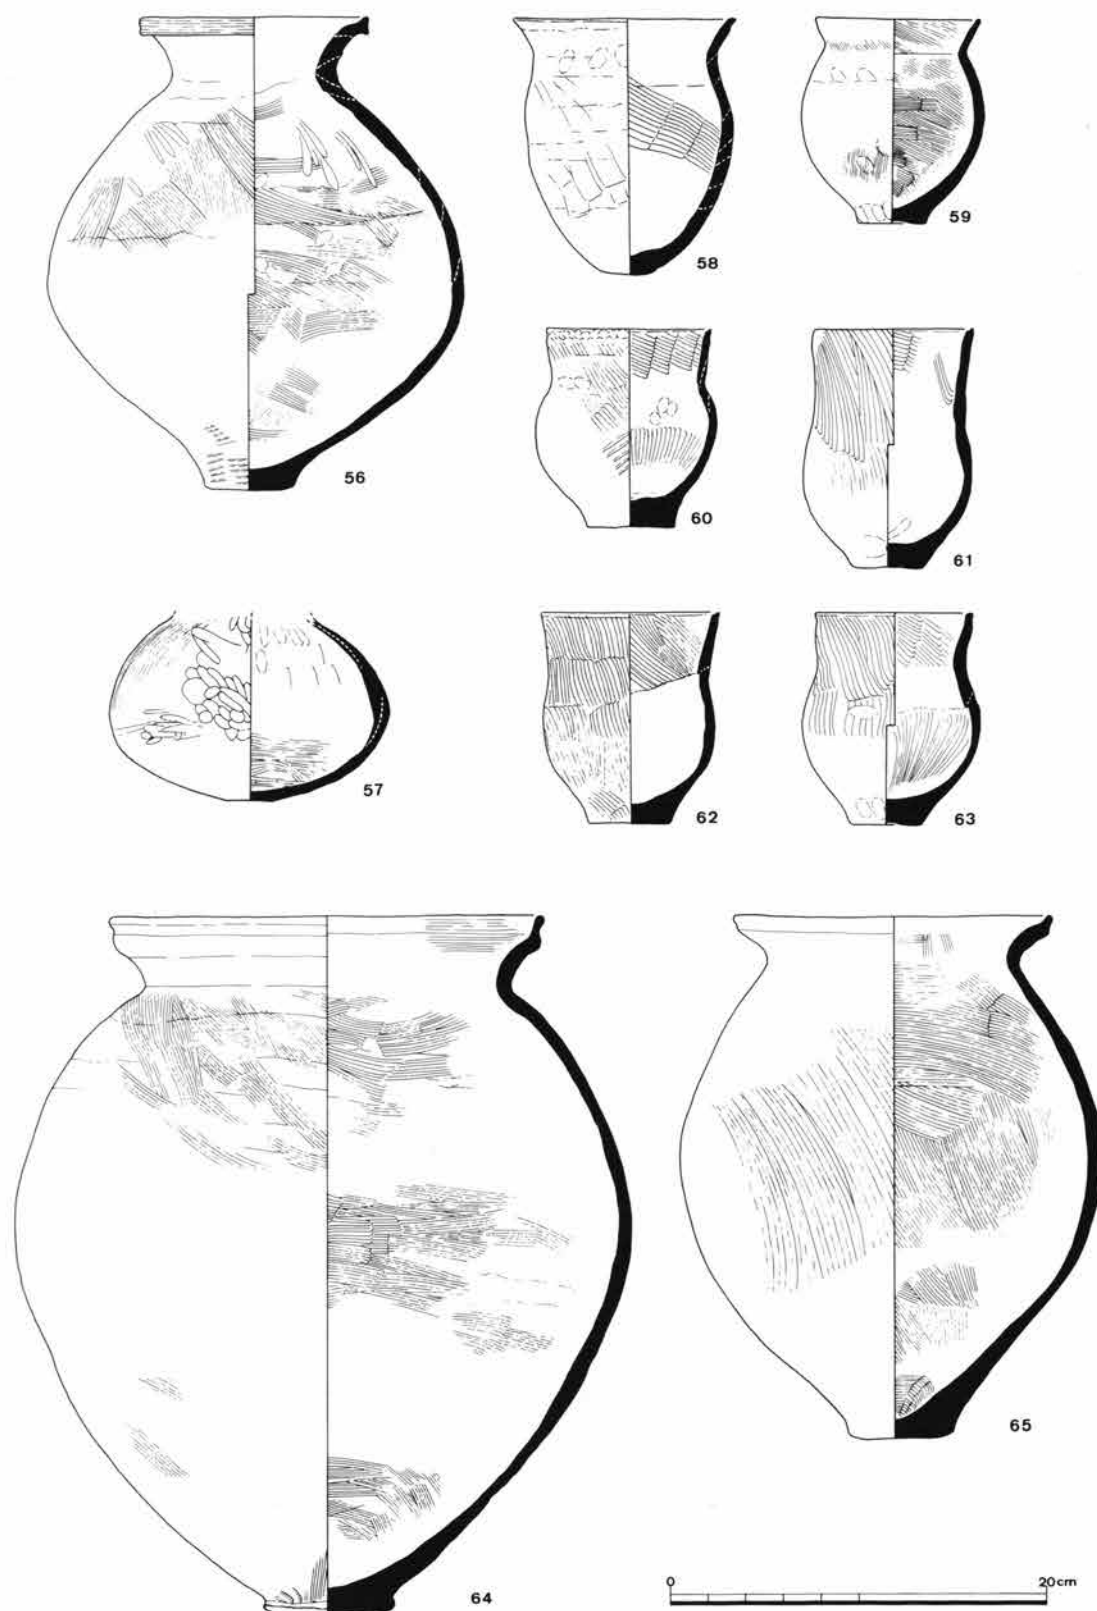
第108図 14-5トレンチ溝S D98出土遺物実測図(1)

石(91)などが出土している。出土土器の総量は多量であるが、各器形ごとに特徴的な個体のみ図化した。壺56は、口径12cm、器高24.4cmを測り、底部外面にわずかなタタキ痕が観察できる。57は、長頸壺の体部であり、外面をていねいに磨いている。58～63は小型の壺であるが、特に、

60～63は外面をハケにより器面調整しており、共通の手法が観察できる。一方、64は甕で、口径22.8cm、器高37.2cmを測る大型土器である。後にみる66～73の甕とは手法などの点において異なる要素を有している。66～70・72・73は、タタキ技法により成形しているが、71についてはタタキはみられず、ハケメによる調整である。直線的に外反する口縁部にも顕著な個体差があらわれている。74は、口径18.8cm、器高15.5cmを測る高杯である。胎土は緻密であり、焼成は堅緻である。80は器台で、口径19.6cm、器高18cmを測る。口縁端部外面がわずかに屈曲する。84～87は、

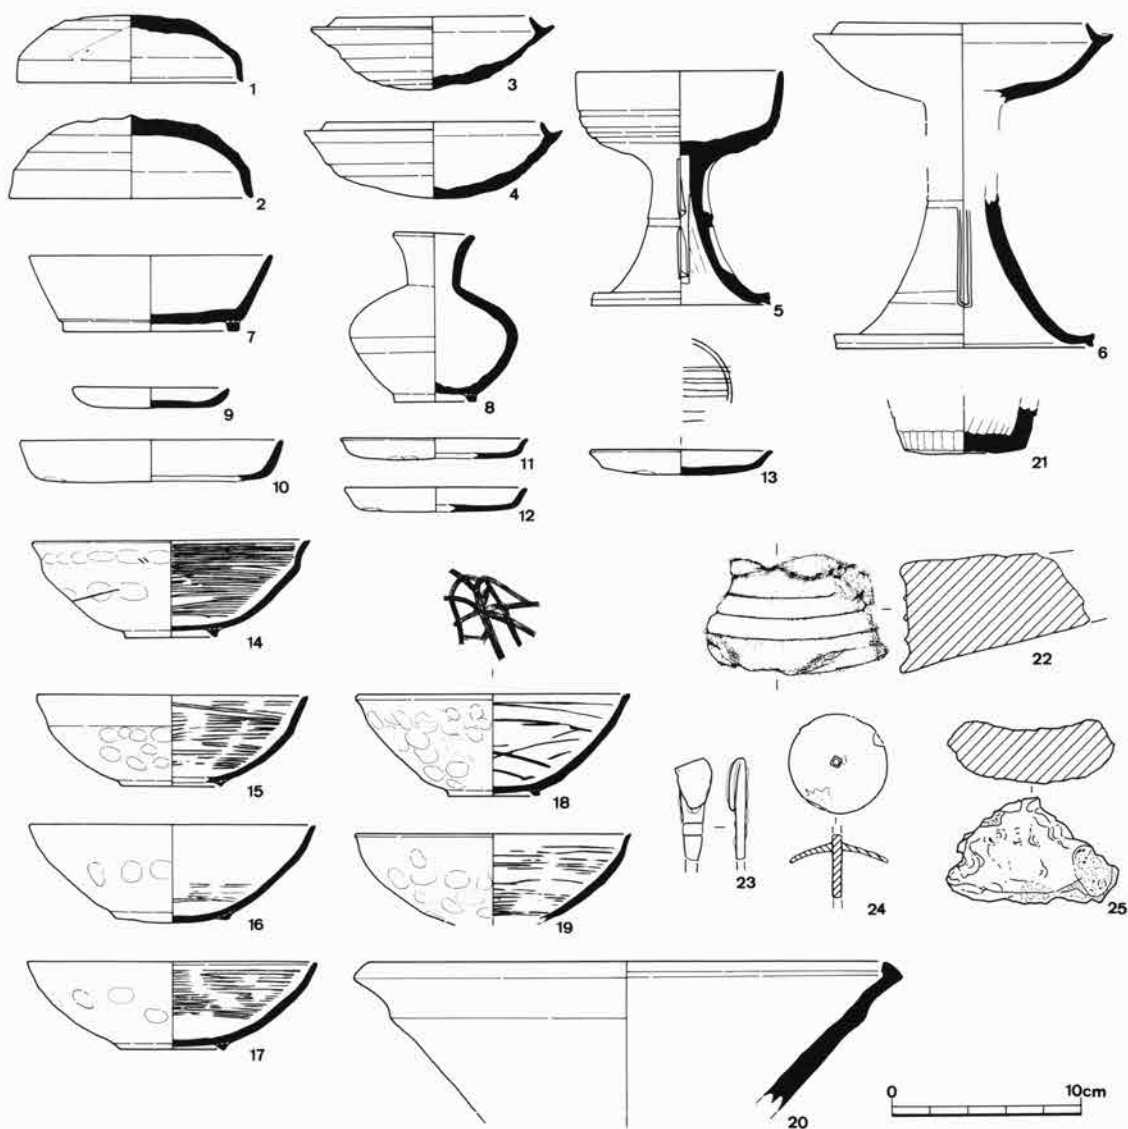
第128図 出土遺物実測図

1～6は土坑S K04から出土したものである。1・2は杯蓋で丸い天井部をもち、口縁端部は尖る。3・4は杯身で立ち上がりが内傾し、杯部の浅いものである。5・6は高杯である。高杯の杯部底部は、回転ヘラケズリ調整している。6は、二方向に貫通しない方形の透かしが穿たれる。土坑S K04より出土した多くの遺物は、概ね6世紀末から7世紀前半に比定される。7は杯身である。溝S D03内より瓦器片とともに出土した。口径13cm、器高4.1cmを測る。色調は暗灰色

である。8は須恵器壺で、土坑S K10より出土した。小型で丸い胴部の器形を持ち、口径4.2cm、高さ9cmを測る。9・10は溝S D01より出土した土師皿で、器壁が厚く器高の浅い小型のものと、器壁が薄く器高が高いものの2種がみられる。11～13は溝S D01より出土した瓦器皿である。口径10cm前後のもので、13は底部内面に平行暗文を施す。14～19は瓦器碗で15～19は溝S D01、14は土坑S K09から出土した。高台は断面三角形を呈し、口縁部に段ないし沈線をめぐらすもので、内外面とも磨滅が著しく暗文が部分的にしか観察できないが、体部外面には指オサエ痕を残すものが多い。溝S D01出土遺物は12世紀後半を中心とする13世紀中頃までのもので、18は溝の埋没時期を示すものである。20は須恵器鉢である。東播系で、細かな白色砂を多く含む。色調は灰褐色である。21は、滑石製のミニチュア釜で溝S D01より出土した。底部付近のみの破片である。同一個体と考えられる破片が土坑S K10からも出土している。22は重郭文軒平瓦でS P70より出土した。瓦当部分の幅5.7cm、長さは11cmを測る。胎土は精良で、色調は淡灰褐色をなす。23・24は溝S D01より出土した。釘の個体数は約6点あるがすべて頭部が欠損したもので、23は唯一

頭部が残存するもので、頭部を扁平に広げ折り曲げるものである。長さ5.4cm、幅1cm、厚さ0.6cmを測る。24は笠型の飾り部分と中央部に打ち込まれた釘からなる。笠の直径5.3cm、高さ1cm、釘部分の長さ3.4cm、厚さ幅とも0.5cmを測り両端を欠損する。25は、鍛冶滓である。重量187.7gを量る。

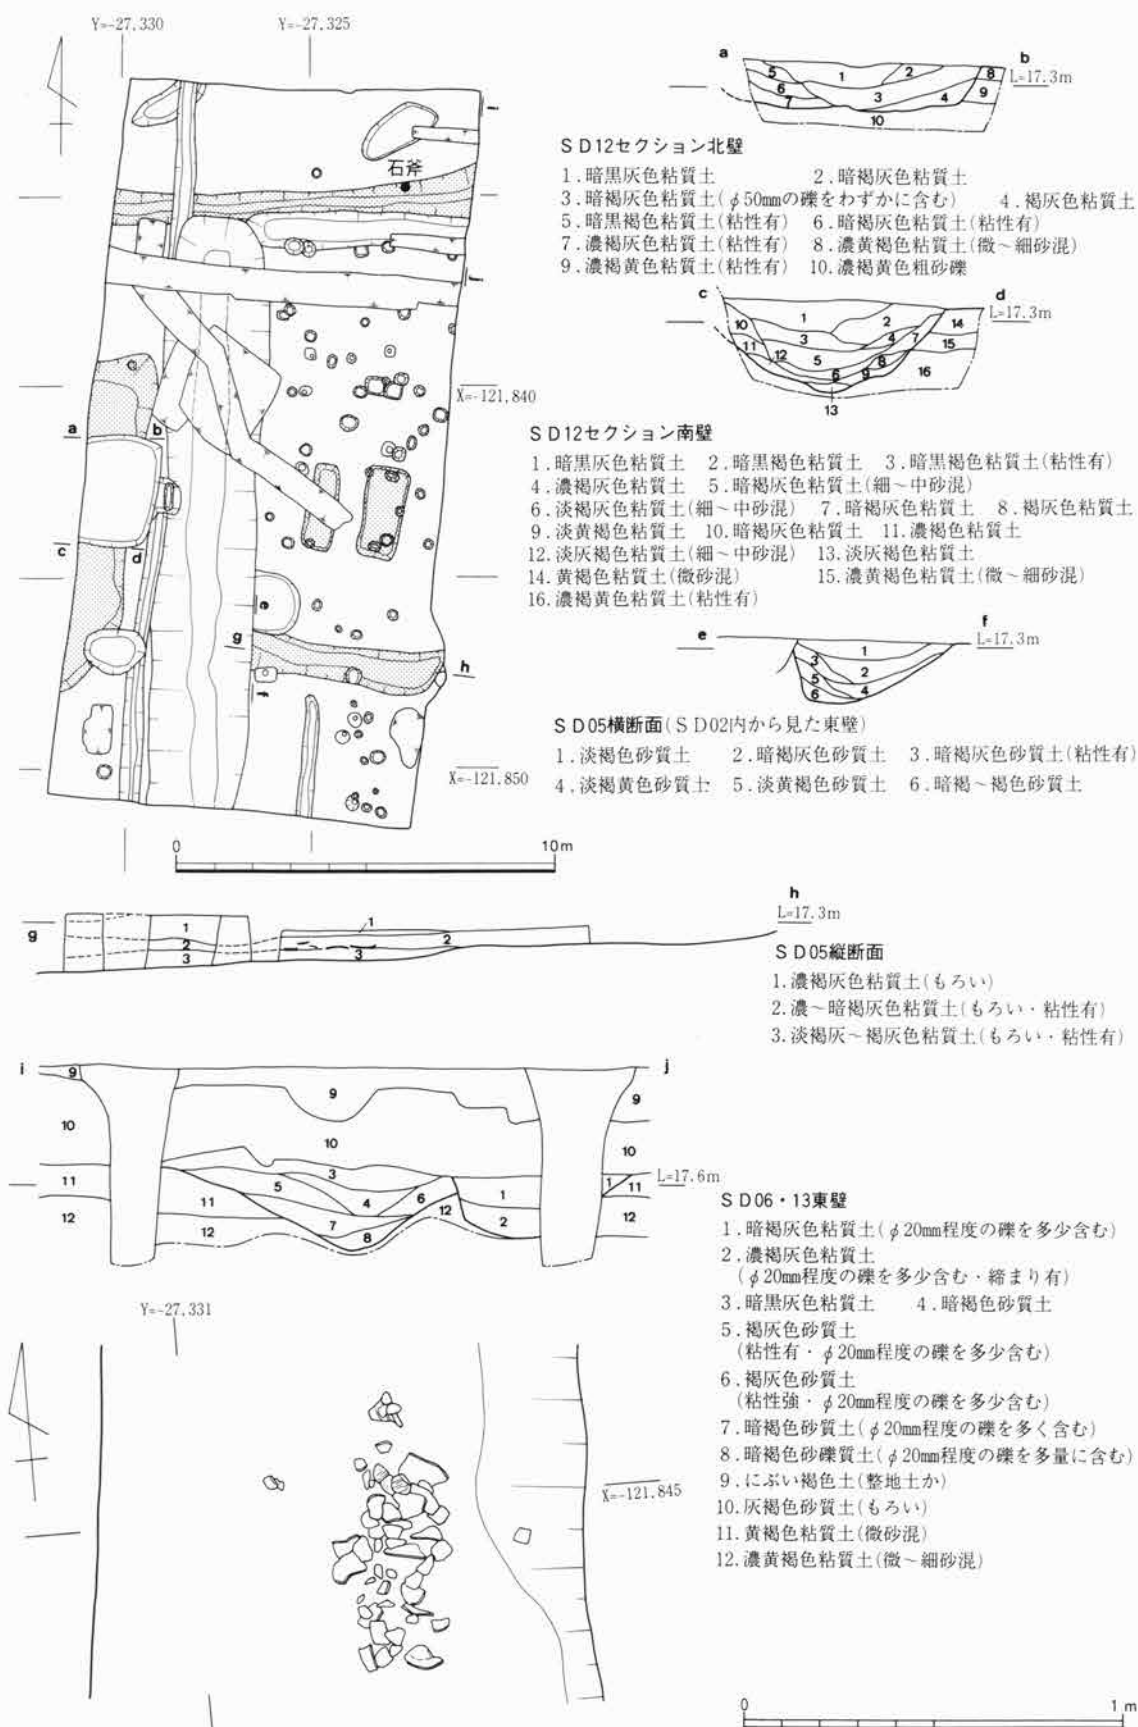
第132図 弥生時代遺構実測図

弥生時代の遺構としては、方形周溝墓の周溝と考えられる溝と主体部 2 基を検出した。復原すると 2 基の方形周溝墓になるものと考えられる(第 132 図上トーン部分)。

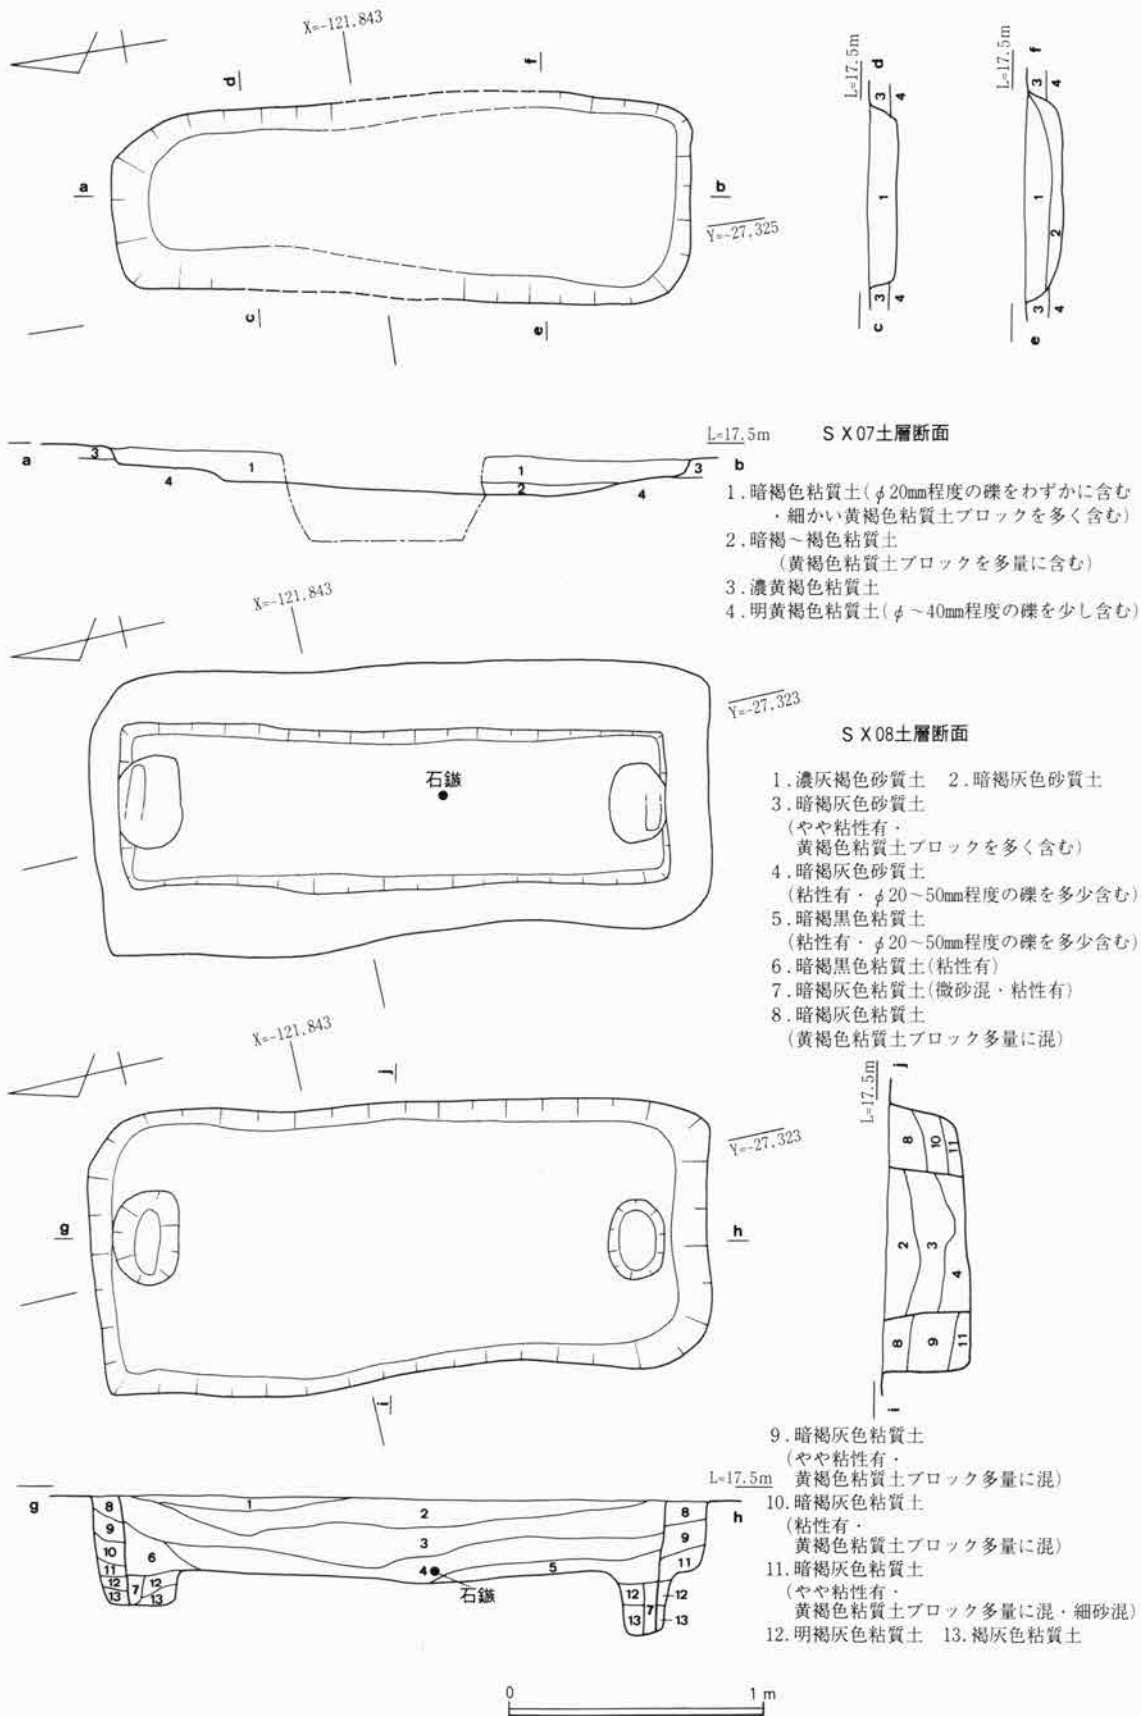
第134図 土壙墓 S X07・木棺墓 S X08平・断面図

この方形周溝墓からは、並列する2基の主体部 S X07・08を検出した。埋土は明瞭な暗褐灰色系で、ベース面の暗黄褐色粘質土と比べ平面形もはっきりと認識できた。西側に位置する土壙墓 S X07(第134図上)は長軸2.28m、短軸は北側で0.70m、南側で0.80mの規模である。中央部では約0.15mの深さがあり、断面形も箱型を呈しているが、墓壙長軸の両端に向かって浅くなる。墓壙としてはやや奇異な断面形状とも言えるが、隣接する木棺墓 S X08と並列して検出されていること、木棺墓 S X08の掘形と埋土も酷似することから、土壙墓と判断した。この墓壙の埋土は

全て採取し、全量洗浄を行ったが、この主体部からは、石鏃や剥片などは出土しなかった。

東側に位置する木棺墓 S X08(第134図下)は、墓壙掘形の長軸2.43m、短軸は北側で1.12m、南側で1.05m、木棺痕跡の長軸2.16m、短軸は北側で0.64m、南側で0.60mである。木棺は小口穴をもつ型式の木棺で、検出面からの深さは約0.30mである。なお、木棺痕跡は棺材の厚さを認識できるほどには明確ではなかった。木棺の南半からは石鏃(第136図13)が1点出土した。石鏃は、墓壙底から約1.5cm高い位置で出土した(第134図ドット位置)。石鏃の正確な方向、裏表、角度などについては、ヘラで起こした際に圧痕が残らなかったため不明である。ただし、検出時の状況から高さの誤差は多くても1cm内外と特定しうる。なお、これらの墓壙埋土は全て採取し、中層以下(第134図下段3～5層)については洗浄を行ったが、調査時に確認することができた1点以外には、石鏃や剥片などは出土しなかった。
