木津川市鹿背山瓦窯の復元

石井清司

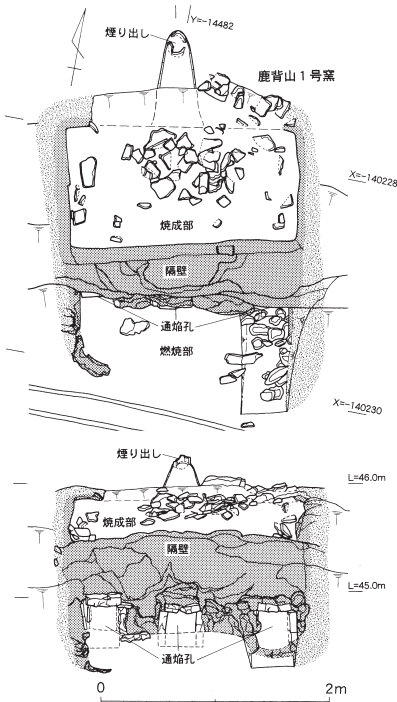
第3図 鹿背山1号窯

①瓦窯(第3・4図) 1号窯は、平窯構造で、焼成室の横幅2.0m、隔壁から奥壁間1.1m、煙出し部は奥壁から0.6mで、隔壁の厚さ0.6mを測る。隔壁部は二本の円柱に成形した粘土で分煙柱をつくり、通焰孔は一部塼で構築されている。

鹿背山瓦窯で検出した2基の窯は東に1号窯、その西に2号窯がある。1号窯は焼成室と燃焼室の間に幅0.6mの隔壁をもつ。この隔壁は円柱に成形した粘土で分焰柱を造り、通焰孔は磚を使用する。通焰孔に磚を使用する例としては兵庫県加東郡東条町^{はしかだに}鹿谷1号窯でも使用例がある。掬鹿谷1号窯の焼成の最終遺構面では床面に磚と平瓦を貼り付けたロストル(有床式)があり、奥壁には排煙施設をもたないが、鹿背山1号窯では1か所排煙孔をもっている。鹿背山1号窯での焼成室床面にロストルをもつかどうかは今後の調査に期待をよせるしかないが、ロストルを有する資料では奥壁部分に排煙施設が無いことを考えるとロストルは存在しないものと考えている。

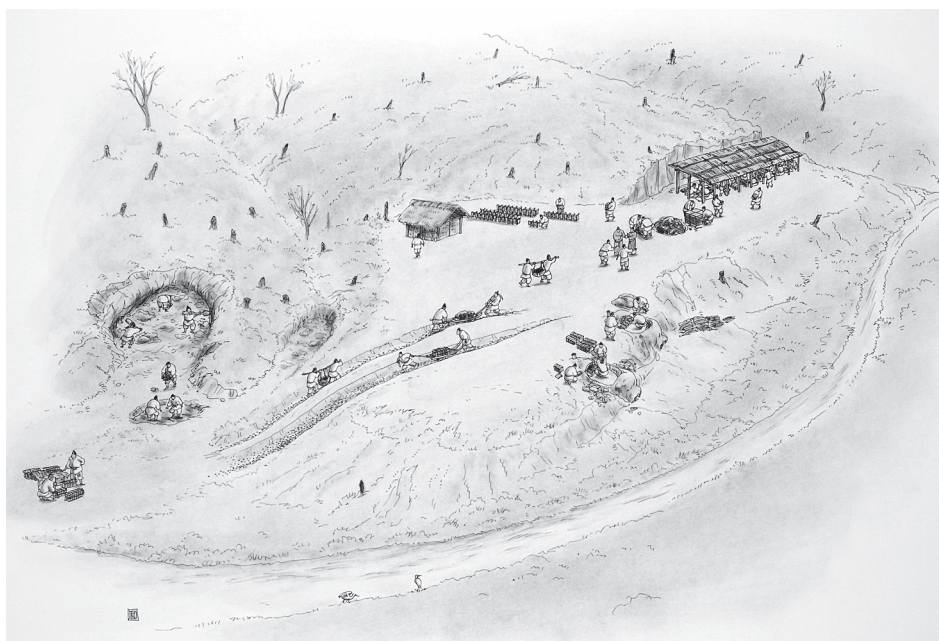
第8図 鹿背山瓦窯復原図

瓦生産には、①粘土の採掘→②粘土コネ→③粘土を瓦の形に成形→④生瓦の乾燥→⑤生瓦の焼成→⑥製品の搬出 工程がある。これを鹿背山瓦窯における検出遺構からあてはめると、

①粘土の採掘：2条の通路(S F 27・28)の北側にある谷状地形と S X 39がその採掘坑の痕跡と考えられる。

②粘土コネ：明確な遺構はないが、2条の通路と粘土採掘の跡である谷地形とのあいだに東西20m、南北8mの空地があり、この空地は粘土とともに砂などの混和材をくわえた粘土コネ場と想定したい。これは粘土・砂とともに水を確保する必要があり、近接する大井手川から水を確保したものと思われるからである。

③粘土を瓦の形に成形：コネた粘土は、通路1(S F 27)を通り、掘立柱建物跡(S B 35)

へ運ばれて生瓦に成形される。この通路1は通路2(S F28)に比べて下面の傾斜度がややきつく、粘土はS X45で検出したモッコを利用して人が運び上げたと思像できる。他の瓦工房跡でのモッコの出土例を知らないが、『当麻曼荼羅縁起』のなかで井戸を掘る状況が描かれており、そのなかに担ぎ棒をもつモッコで土を運ぶ状況が描かれていることから想像できる。

混和材を含んだ粘土を建物S B35に運びこみ、瓦に成形(成形された瓦を生瓦と呼ぶ)する作業と干干して乾燥する作業をおこなう。この建物S B35では間仕切りの可能性がある柱筋があり、作業場内に仕切りがあったことが想像でき、生瓦を成形するためのロクロも据えられていたことが想像できる。

④生瓦の乾燥；S B35は東西に長い掘立柱建物跡であるが、柱穴の痕跡から想像できる柱の太さは直径20cm前後のもので、建物規模に対して柱の直径は細い。また柱間間隔も2.7mと広く、住まいとみるよりも仮設建物の様相を呈している。同様の建物は、規模が大きいが、同じ木津川市の上人ヶ平遺跡で検出されている。上人ヶ平遺跡の東西に長い大規模建物は4棟が軒を接して並んでおり、4棟が一連の建物と考えられ、この大型建物で瓦の成形と生瓦を乾燥する施設が共有していたと思われる。この鹿背山瓦窯の掘立柱建物跡(S B35)の南側は後世の開墾により奈良時代の遺構が削平されていたが、可能性としてはS B35と同規模の建物がもう1棟存在し、東西に長い建物が2棟並列して建てられていたことが想定できる。

⑤生瓦の焼成；S B35で成形・生瓦を乾燥させたのち、丘陵斜面にある1号窯と2号窯で焼成される。焼き上げられた瓦は、1・2号窯の構造が燃焼部から搬出した例の多い窖窯構造ではなく、焼成室の天井部を壊した平窯構造であることから、焼成した製品は焼成部の天井部を壊して取り出されたものと思われる。

⑥製品の搬出；窯で焼かれた製品は窯の北側丘陵部の平場か、通路2(S F28)をネコ車に乗せ、西側の平場で役人が製品の品質や枚数を確認・チェックする。チェックされた製品は、鹿背山西道・奈良山丘陵を越えて平城宮に運ばれる。時には木津川の水運を利用して他地域にも供給される。高橋美久^(註7)氏によると『造東大寺司解』に「自瓦屋運瓦一千五百枚功卅人」、『延喜式』卷三十四木工車載条に「凡自小野栗栖野両瓦屋至宮中車一両賃卅文」とあり、「車を使用しての一日一往復に要した功」と考えている。この鹿背山瓦窯で焼成された製品が鹿背山西道を利用しての車での製品の移動なのか、大井手川から南下して木津川に入り、現山城大橋に近接した「木屋所」に集結して平城京・宮へ供給されたかのいずれかであると思われる。
