# 新庄遺跡掘立柱建物跡 S B 5303 をめぐって

辻本和美

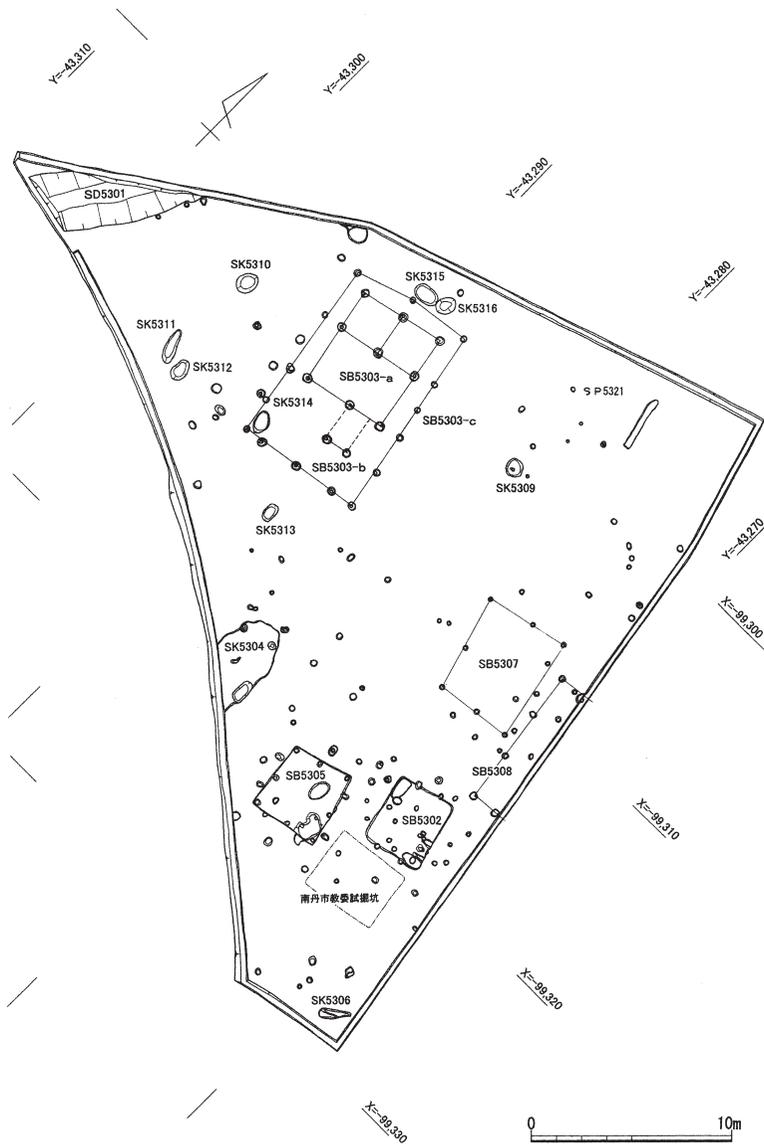
第2図 3区遺構配置図

企画性が窺える。中心建物跡S B5303-aの方位は、南北軸から西側に約10度の角度で振る南北方位を示している。中心建物跡の周囲には不整形の土坑が9基分布する。このうちの幾つかは中世に所属するものと思われるが、時期・性格については不明である。調査地の西側には2棟の掘立柱建物跡が存在する。中世に属するものと思われるが詳細は不明である。南東側に位置する2基の建物跡は、奈良時代に属する、土間をもつ半地下式の掘立柱建物跡で、日常の住居とみるより工房としての性格が考えられる。

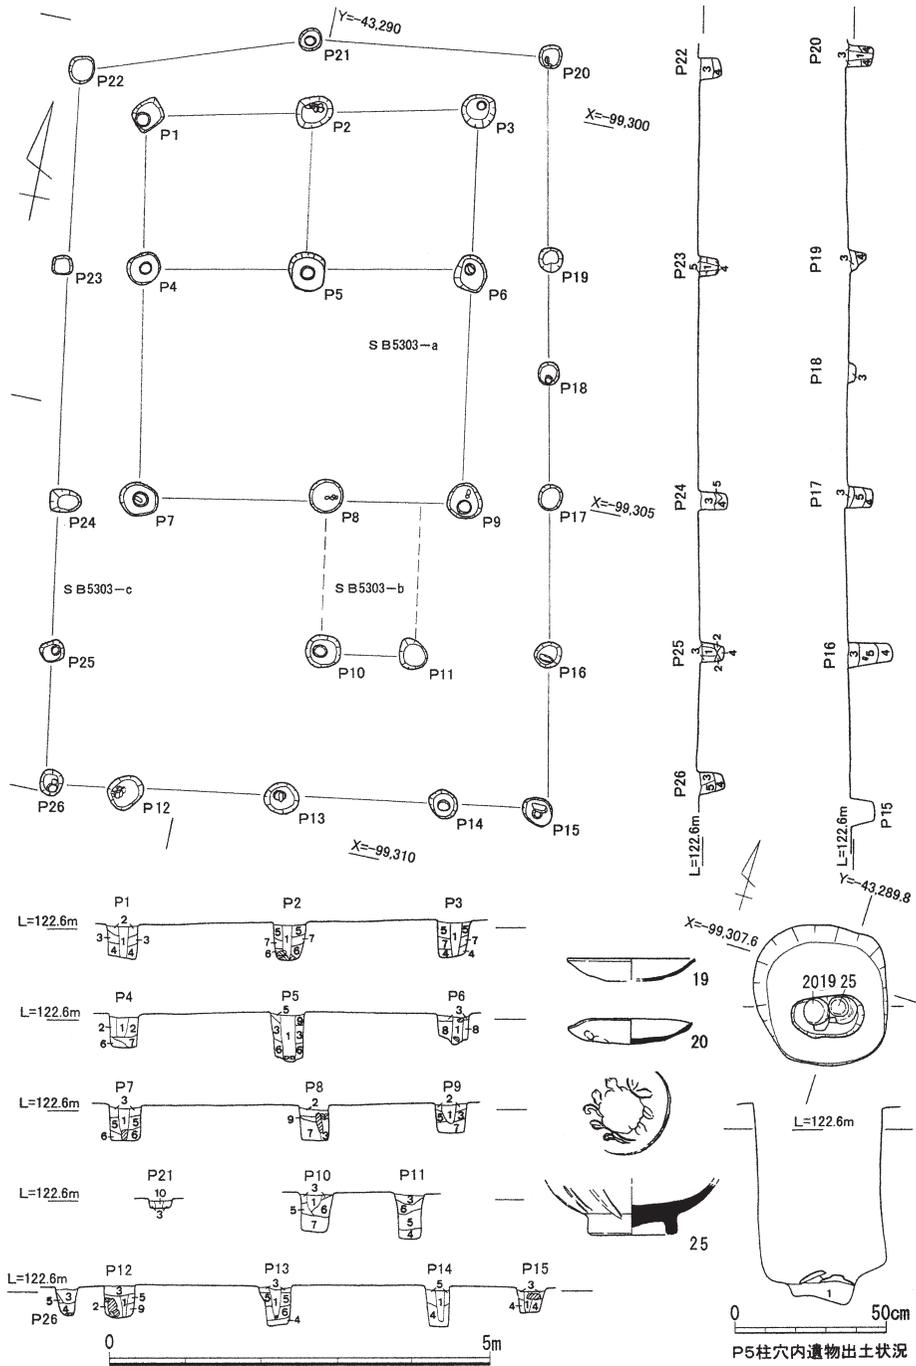
第3図 掘立柱建物跡S B 5303

検出した柱穴はそれぞれ通し番号を付して記述する。建物跡S B 5303-aを構成する9基の柱穴は、北西角P 1から南東角のP 9にいたる番号を付した。各柱穴の間隔は、北側柱列(P 1 - P 3)と中央柱列(P 4 - P 6)では平均2.2mを測るが、南側柱列では2.4m(P 7 - P 8)と1.8m(P 8 - P 9)となりやや不揃いである。南北方向の柱列の間隔は、おのおの2.1m(P 1 - P 4とP 3 - P 6)と2.9m(P 4 - P 7とP 6 - P 9)で南側一間分の柱間隔が少し長い状況を示している。つまり南側柱列の間隔が揃わないことから、北側柱P 2と中心の柱P 5を結んだ中央南北の柱筋上に南側柱P 8が乗らない結果となる。

上記建物跡の南側には1.2mの間隔を置いて2基の柱穴(P 10・P 11)が並ぶ。柱穴P 10は建物跡南側柱列のP 8から2m南側に離れた延長線上に位置する。柱穴の形状や規模は、中心建物跡の柱穴と類似する。この2基の柱穴は位置関係からみて階段の下端を支える柱と考えられるが、あるいは階段上部にかけられた庇(向拝)の端を支える柱の可能性も考えられる。このように復原すれば柱穴P 10とP 11の間(幅1.2m = 4尺)が建物への出入口になり、中心建物に付属する施設(S B 5303-b)の存在が想定できる。

中心建物跡S B 5303-aの周囲には、これを取り囲む形で合計15基(P 12～P 26)の柱穴が列状に並ぶ。これらは中心建物跡の四周を囲む塀または柵と考える。このように塀または柵であるなら遺構番号としてはS Aの記号を用いるべきであるが、当初は検出した柱穴全

掘立柱建物跡S B 5303-aの柱掘形の平面形は、円または隅丸方形状で直径約40～50cm、深さ50cm前後を測る。これに対し周囲の柱列の柱穴はやや小ぶりで、径約30cm、深さ約40cmを測り、平面形は円もしくは楕円形を呈する。掘形内に柱の痕跡を残すものでは、径約20cm前後を測る。柱穴の検出状況からは建て替え等の跡は認められなかった。検出面は後世に水田等の造成により多少の削平を受けているものと思われた。

建物跡S B 5303-aの柱穴の掘形内には礫石を入れるものがある。礫石については、検出状況からみて柱の底部に据えた根石とみるより柱埋設に際し周囲の根固めに利用したものと思われる。

東側列の柱穴P 18は掘形が浅く他の柱穴と異なった印象を受ける。現状では柱穴P 17とP 19の柱の中間に位置することから、両柱間の補助柱としての機能をもつものと考えておきたい。

ここまで中心建物跡S B 5303-aを取り囲む柱列を柵または塀としてきたが、建物跡S B 5303-aの南側柱の柱穴P 7とP 9を結ぶ線より北側に位置する柱穴列(反時計回りにP 17～P 24)を、先にふれたように建物跡S B 5303-aの東西2辺・北辺の縁側柱とみる復原も考えられる。このうち北側柱列中央の柱穴P 21は、北西角の柱穴P 20と北東角の柱穴P 22を結ぶ線から14cm程北側(外側)に突出した位置にあることが注意される。中心建物跡S B 5303-aの中軸線を通ることから、柱穴P 21を中心建物跡からのびた棟の支持柱とする復原案もあるが、建物南側には無くその可能性は低いものと思われる。

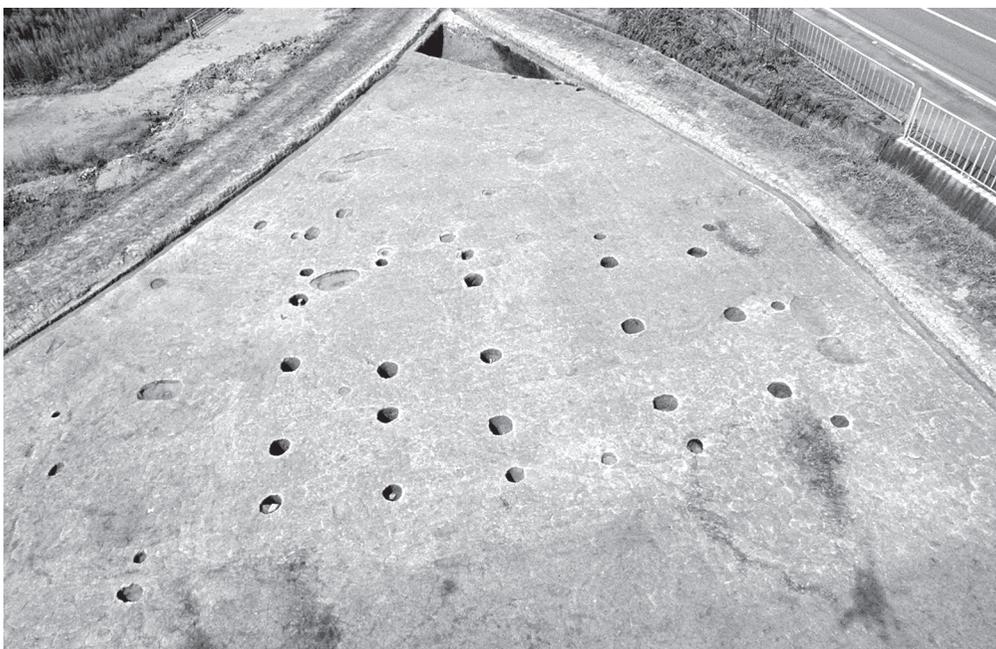
掘立柱建物跡S B 5303(東から)

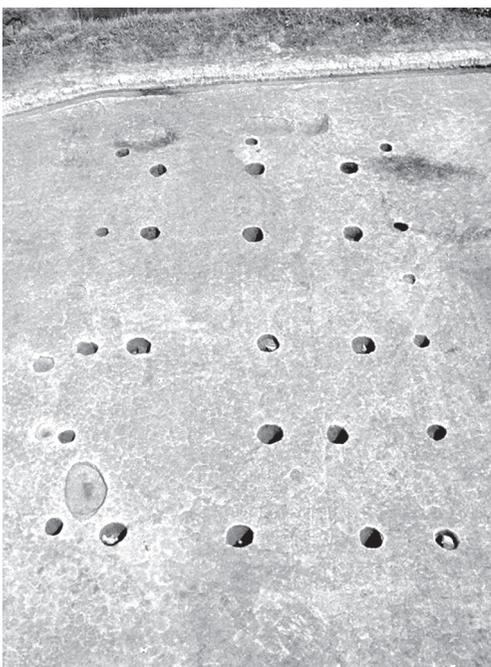
掘立柱建物跡S B 5303(南から)

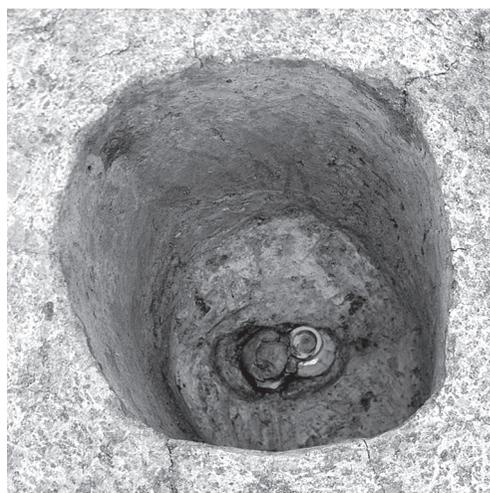
中心柱であるP 5は、長径45cmを測る歪な円形を呈し、深さは約60cmで他の柱穴に比べて深く掘られている。P 5の掘形内には径20cm前後の柱痕跡がみられ、掘形の埋土から少量の炭片が出土した。さらに、この掘形の底部に長軸約25cm、短軸約15cmの楕円形で深さ5cm程の小土坑とも言うべき一段深い穴が掘られていた。この坑内から、青磁碗片2点と土師器皿3点が出土した。このうち青磁碗片の一点は底部を上に向け、これに土師器皿が重ねられた状態で置かれていた。坑内は黒色粘土によって充填されていたが土器類以外に遺物はみられなかった。

掘立柱建物跡S B 5303柱穴P 5  
底部の土器埋納状況(南から)

次に出土遺物についてふれておきたい。建物跡S B 5303-aの中心柱P 5から出土した中国製青磁椀2点はいずれも底部の破片で、接合しない別個体である。高台を有し、内面見込み部に印刻花文、体部外面に蓮華文を施すもので、色調は薄緑灰色、底部高台内は無釉である。土師器皿3点は口径8.0～8.3cmを測る。所属時期は概ね13世紀末葉から14世紀に比定できる。このほかの柱穴P 7とP 16から中国製青磁椀の口縁部片が各1点出土しており、接合することが分かった。なお、北東角の柱穴P 20の掘形埋土から奈良時代の須恵器杯底部片が出土しているが周辺遺構からの混入と思われる。

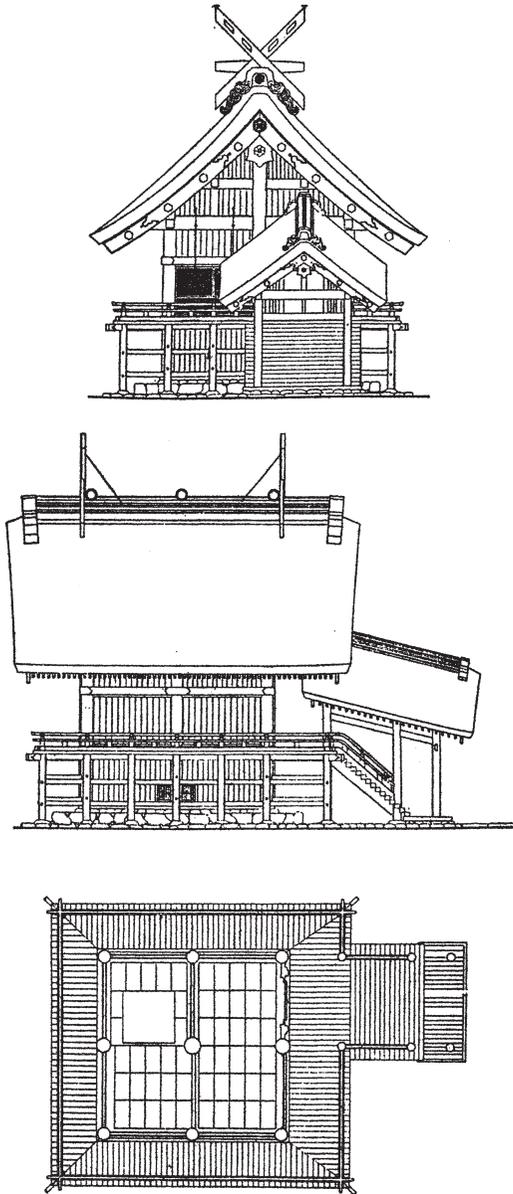
第5図 出雲大社本殿実測図

出雲大社本殿では、入口の正面にあたる心御柱と呼ばれる中央柱と右側の側柱の間に板壁が設けられ、この仕切られた空間の最も奥部(御内殿)に神座が横向き(西向き)に置かれている。

とする想像力をかきたてる説もある。平成12年(2000)の境内での発掘調査で、鎌倉時代前半(13世紀)の宇豆柱の巨木が発見され話題になった。出雲大社の現本殿は、延享元年(1744)に改築されたものであるが、鎌倉時代以降については、規模や建築の細部は除いて平面の形式には大きな変化はなかったとされている。なお、現本殿の柱は耐久性を考慮し

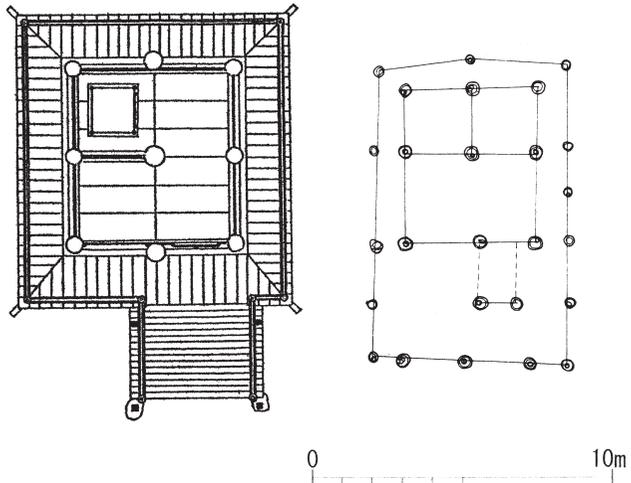
第6図 神魂神社本殿(左)と新庄遺跡S B 5303(右)の平面比較  
(S B 5303は付属施設を含む)

以上の点を踏まえ、新庄遺跡の建物跡S B 5303-aを比較検討すると、平面形が神魂神社と同様に奥行きが長い点があげられる。すなわち建物奥行きと幅の差は0.8m(約2.7尺)を測る。中心柱と背後の中央柱(大社造の宇豆柱)を結ぶ線が正面中央柱の位置から外れる点があげられる。平面の特徴が上部構造の細部にどのように反映するのか、不明である。このように建物内部の前と後で規模(スペース)に差違があるのは、前後の2室で使用用途が異なっていたからと想像する。

ちなみに、神魂神社本殿の規模は、正面1丈7尺(5.2m)、側面1丈9尺(5.8m)であるから、新庄遺跡の中心建物跡は正面で1m(3尺)、側面で80cm(2.3尺)ほど小さい

礎石の上に立てられているが、本来、掘立式が基本であった。現存する大社造に関しては、鳥根県松江市大庭町にある神魂神社が正平元年(1346)に造営され最古の大社造様式の神社建造物とされている。出雲大社本殿と比べると、規模は半分ほどで、平面形は正方形でなく奥行きが少し長くなっている。際だった特徴としては前後両妻の中央柱(宇

豆柱)がその両側の柱よりも太く、両側の柱よりやや外方に出ることである。これは出雲大社本殿よりも出かたが大きく古式を残すものとされている。ちなみに大社造の社殿平面形は「田」の字形を基本とするが、現存する社殿の分類等から、概ね階段部が右に片寄せた位置から中央部への移動、さらに中心柱の消失などの変遷過程が考えられている<sup>(註3)</sup>。

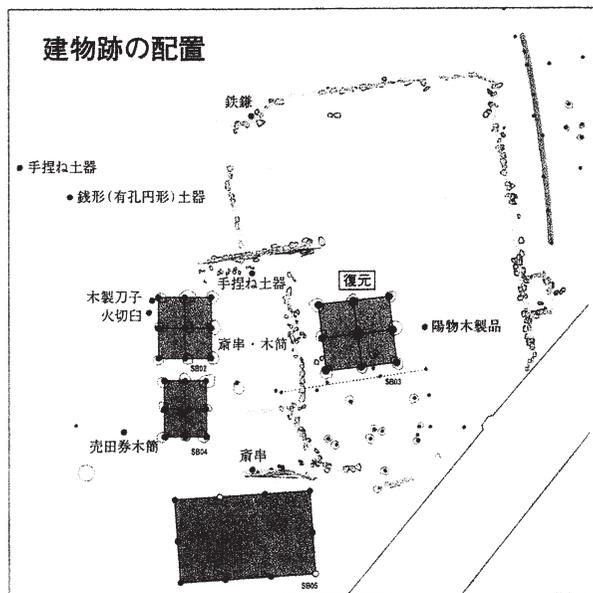
第7図 青木遺跡の推定社殿遺構配置図

出雲大社がある出雲平野の北辺に位置する島根県出雲市の青木遺跡は、<sup>(注4)</sup> 弥生時代から近世にかけての複合遺跡である。この遺跡からは、奈良時代後半から平安時代初頭頃に「田」の字形の9本の柱をもつ注目すべき掘立柱建物跡が数棟検出されている。一部の建物では中央の柱が他の柱より一回り太く、深く掘り込まれており、後世の神社本殿様式である「大社造」と類似することが指摘されている。建物の周囲には目隠し塀が設けられており、建物の隔絶性を思わせる。この建物跡の周辺からは、斎串や木製刀子形代・火鑽臼、土馬などの祭祀遺物と共に神祇祭祀に関する文字資料が出土しており、付近で祭祀儀礼が行われていたことが明らかになった。全国的にも神社社殿跡の発掘調査としては希有の例であり
