平安京の邸宅

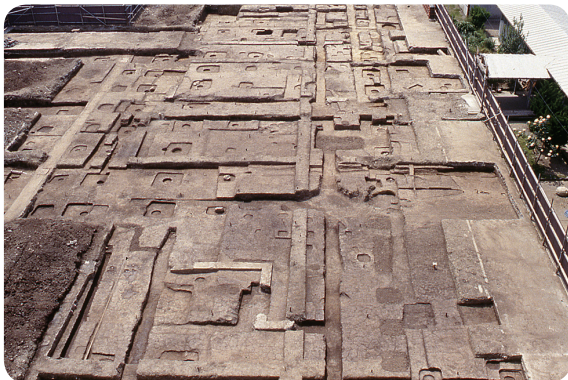
右京一条三坊九町の中心建物跡

建物は1町の北半部に中

心となる建物群があります（91頁イラスト参照）。建物配置は、東西に長い建物が2棟並行して並び、建物の構造から南側にあるのが主殿で、北側にあるのが後殿と推定されます。儀式・公的建物である主殿に対して後殿は私的な建物と考えられます。これら建物の両側には東側・西側ともに2棟の南北に長い建物（脇殿）が並び、計6棟の建物が整然と「コ」の字形に計画的に配置されていることがわかりました。

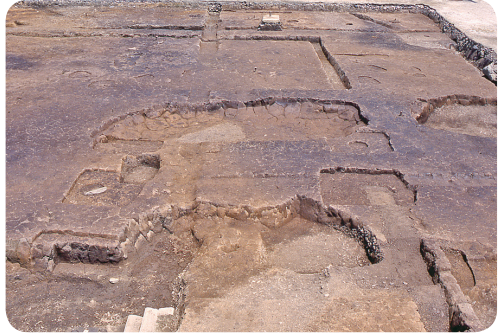
右京一条三坊九町の四脚門跡

中心建物の南延長部には、たかつかさ鷹司小路に面して南門（正門）跡があります。南門は、二本の門柱と四本の脚柱から構成された、格式の高い四脚門しきやくもんであったことがわかりました。
