1. はじめに

2. 掘立柱建物 S B 450 の概要

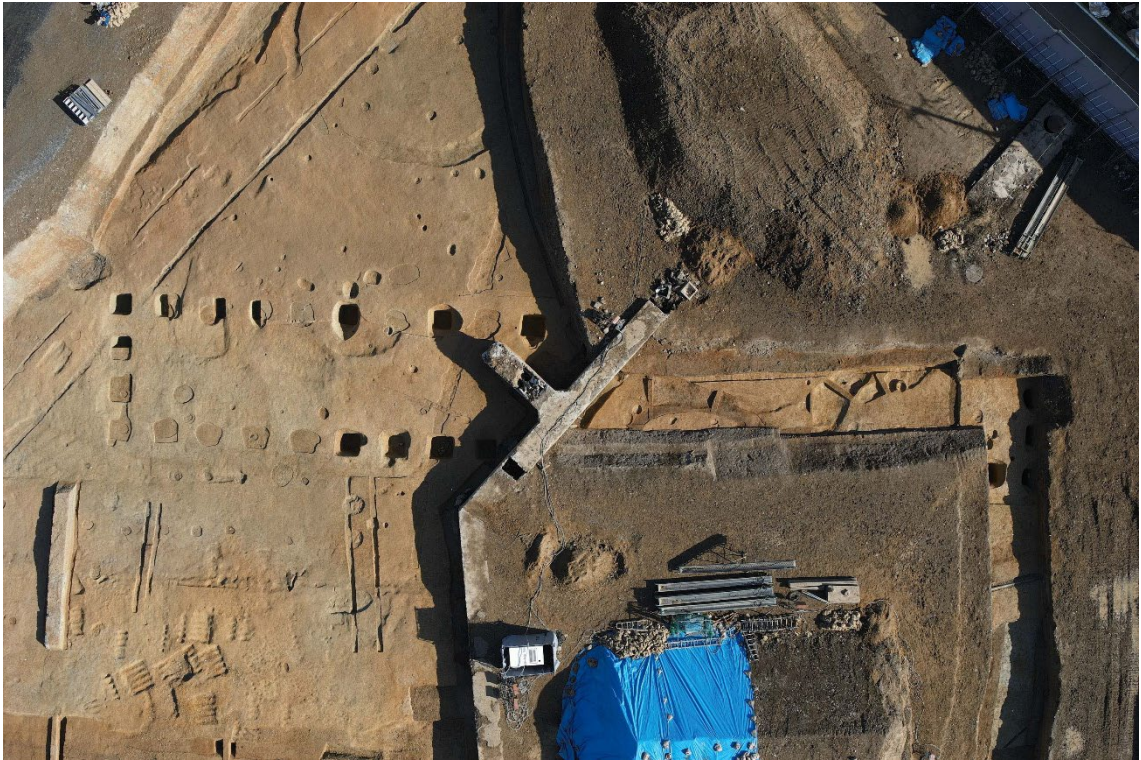
写真1 掘立柱建物 SB450 全景（上が東）

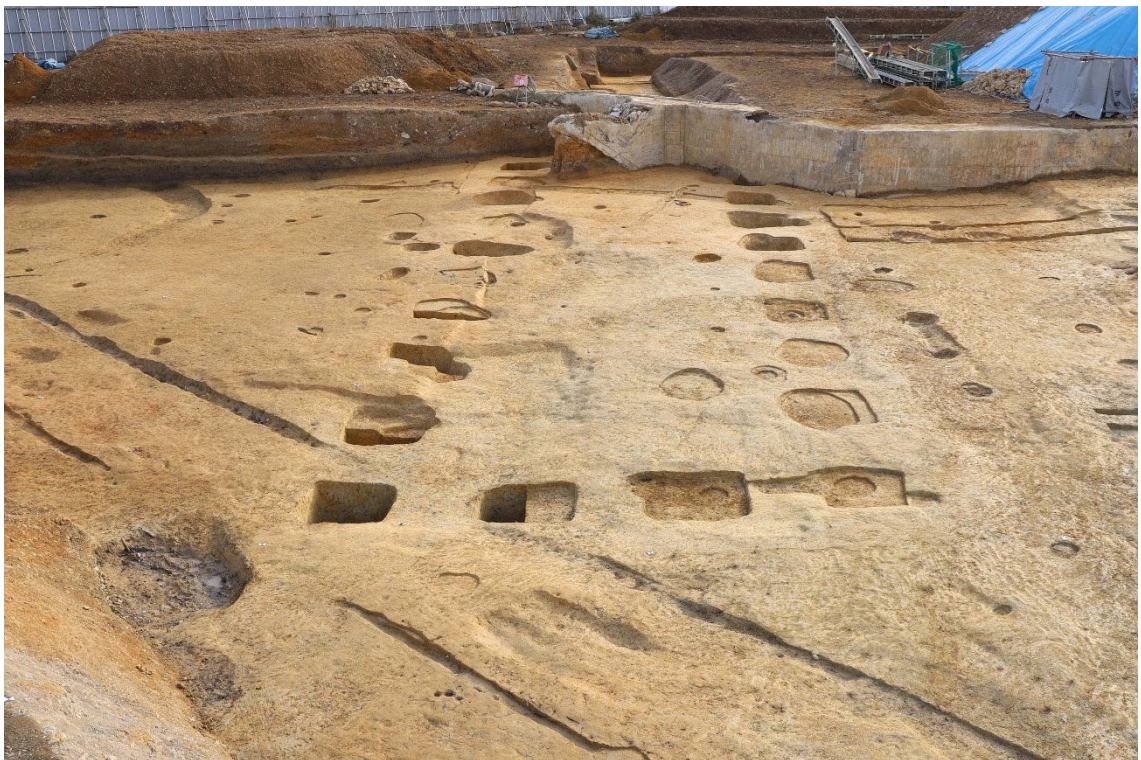
写真2 掘立柱建物 SB450 北半部分（北から）

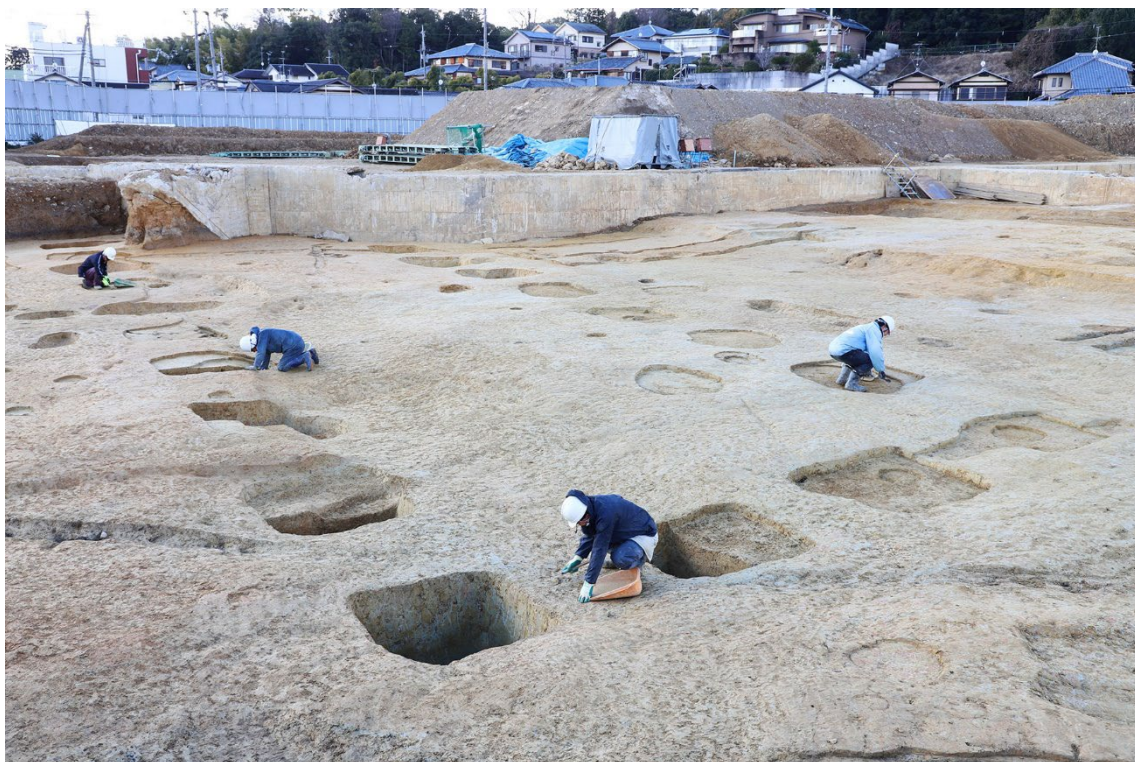
写真3 掘立柱建物 SB450 北半部分（北東から）

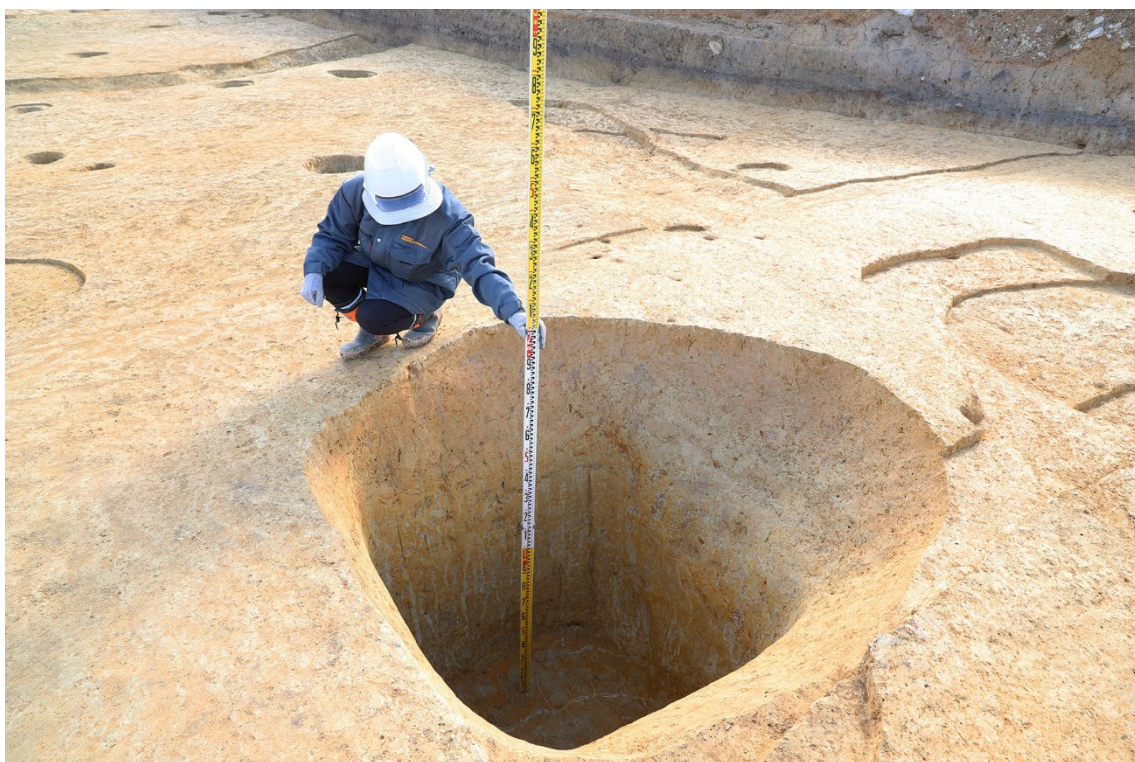
写真4 掘立柱建物 SB450 柱穴 SP483 全景（北東から）
