恭仁宮跡における最近の調査

久保哲正

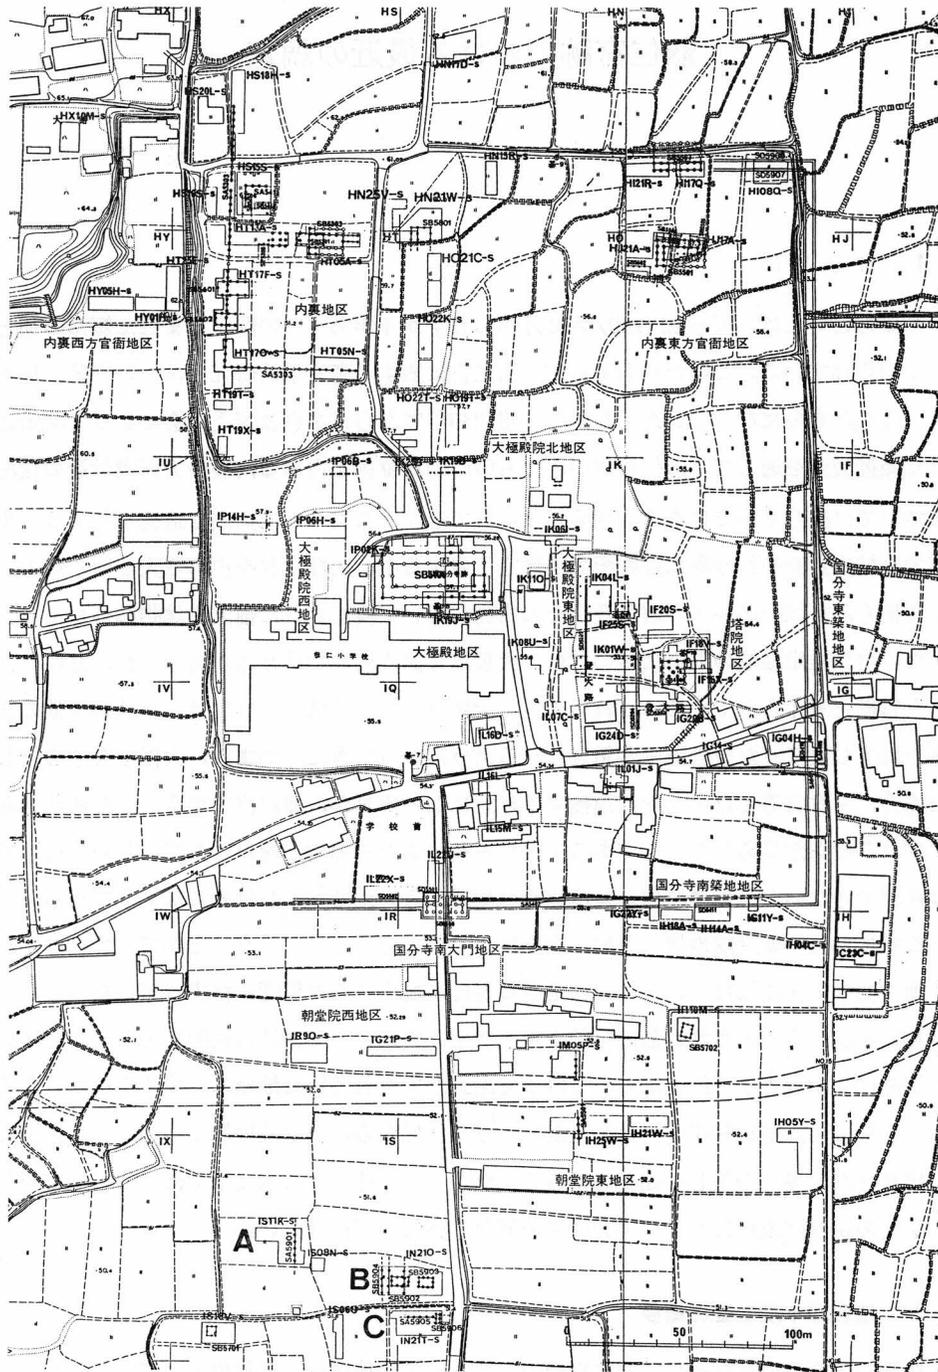
第1図 恭仁宮跡調査全体図

昭和59年度の発掘調査は、恭仁宮域の内でも朝堂院地区を主な対象として実施した。この調査対象地の内、主要なものは3ヶ所の調査地であった。第1図に示した恭仁宮跡調査全体図の中では、最南部に位置するものであり、それぞれIS11K-s、IN21O-s、IN21T-s

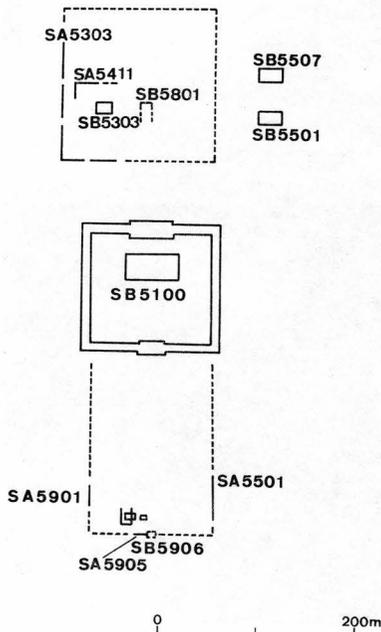
第2図 恭仁宮跡主要遺構配置図

上記のように、昭和59年度の調査によって、当初、遺構の存在自体が疑問視されていた朝堂院地区において多数の遺構が検出されたことは、恭仁宮域における発掘調査に対し新たな展望を開かせることになった。第2図に示したものは、現在までの調査によって明らかになってきた恭仁宮に関する主な遺構の配置図である。若干、想定線が多過ぎる感はあるが、いわゆる大内裏地区の外形線が描けるようになったことの意義は大きい。これによって朝堂院地区をもう一度見て行きたい。塀跡SA5901は、大極殿SB5100の中軸線から西へ65m(約200尺)の地点で確認されているのであるが、その対となるものが昭和55年度の調査によって検出された塀跡SA5501と考えられる。この塀跡SA5501は、大極殿より東へ約60m(200尺)の距離で南北に延び、柱掘方はいずれも1辺1m前後で柱間距離3m(10尺)の等間となっている。SA5901のような側溝は伴わないものの、ほぼ同一規模形態を示している。この2本の塀で区画される東西幅は、約120m(400尺)ということになり、平城宮第2次朝堂院を例にとるならば、東西各々、30m(100尺)程狭まることとなる。また、朝堂院南限と考えた塀跡SA5905や建物SB5906の位置については、大極殿中心より南へ

327m(1,090尺)であり、建物SB5906の東側柱列はほぼ大極殿の中心軸線上に重なっている。この距離や在り方は、先の平城宮のそれとほぼ合致するものであり、南北範囲については他の諸宮と同様の規模が想定されることになる。こうした結果から復原線を入れると第2図に示したように、東西の塀は、大極殿院の廻廊推定部分に向かって延びることになる。これをもって、恭仁宮の朝堂院築地幅が確定されたとは断定し難いが、少なくとも、板塀と思える塀が大極殿院の東西廻廊部分から南北に延びていた可能性は強まったと思える。

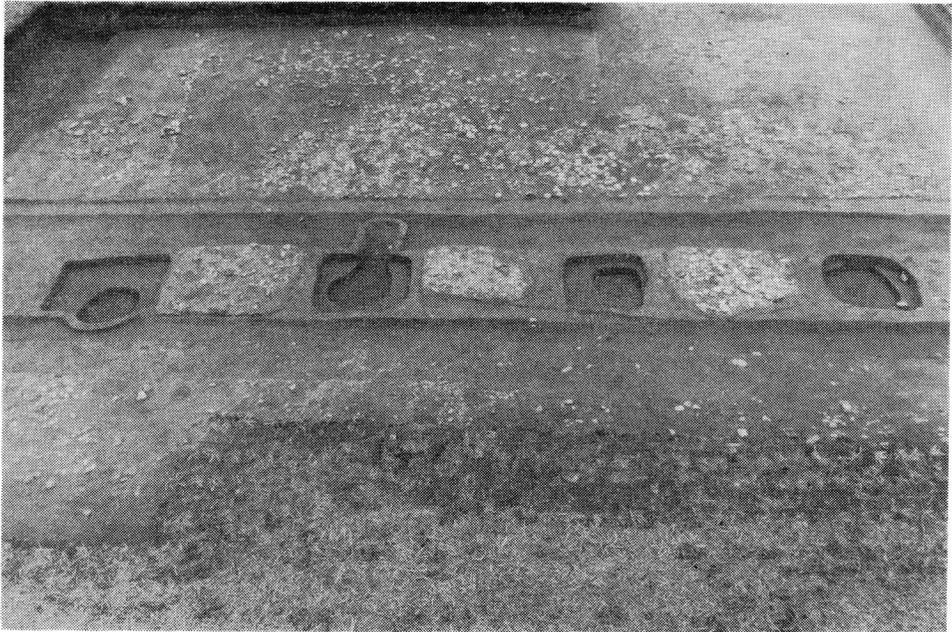
第3図 恭仁宮跡朝堂院地区塀跡SA5901

A区の堀跡SA5901は、柱掘方1辺約1.3mの方形にそろえ、柱間を3m等間にした6間分が確認されたものである。この柱列の東西両側には幅60cm、深さ20cmの素掘り溝が併走しており、溝及び柱穴部分以外は東西両側とも礫敷となっている。この礫敷は、ばらまかれたという感じであり、地表面の玉砂利のように思われる。また、柱穴については、東西両方向とも対になる遺構が検出されず、側溝を伴っているところから朝堂院内における築地堀のような施設が推定される。B区における掘立柱建物3棟の性格については、現在のところ不明と言わなければならないが、建物のそれぞれの主軸が恭仁宮の他の遺構と同様に真南北方向にそろえられていることや朝堂院地区内に設けられていること等から、恭仁宮造営に伴う何らかの施設であると考えられる。最後にC区であるが、このトレンチでは、1辺1.5~2mの大きな掘方を有する堀跡(SA5905)と1間×2間で完結する建物(SB5906)を確認した。堀跡SA5905は、5ヶ所の柱穴(4間分)で完結しており、東端を建物SB5906の北側柱間にそろえ、西端は1辺1m程の柱掘方をもって止まり、それより西へは延びない。建物SB5906については、平城宮第2次朝堂院の規模をあてると、丁度、朝堂院の中門に相当する地点になるのであるが、これを門の遺構とするには少し問題が残るようである。ただ、堀跡SA5905とともに、朝堂院の南限に推定される地点としては、まさしく予想されていた通りの範囲に収まるものでもあり、恭仁宮の朝堂院を考える際には
