# 悠久の京を訪ねて Part III Vol.2

## 清水寺の火災と再建の歴史 — 国宝清水寺本堂(清水の舞台)の発掘調査から —

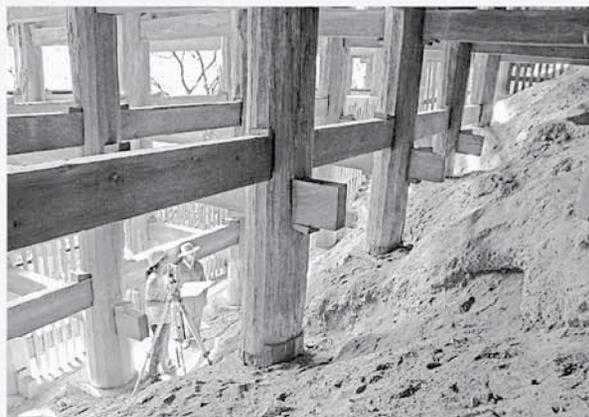
堂の床下の発掘調査風景：地表には埃のような土が厚く積もる

本堂床下の地面は急な斜面になっており、その上に埃のような土が厚く積もっていました。平成23年度に行われた発掘調査では、火災があったことを示す焼土、火災の後、建物基礎の整地が行われたことを示す盛土、軒平瓦などが見つかりました。

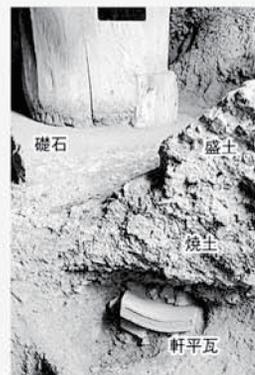
本堂床下の礎石と火災を示す焼土、その後建物基礎の整地が行われたことを示す盛土

焼土は、盛土を挟んで上下に3層認められるところがあり、少なくとも3回の火災があったことがわかりました。出土した陶磁器片などから、それぞれ江戸時代前期の火災、室町時代中期の応仁・文明おうにん ぶんめいの乱の兵火、室町時代前期の火災に比定することができます。これらから清水寺の火災とその後の再建の歴史を垣間見ることができます。
