「聚楽第跡の調査」

「聚楽第にみる秀吉の城造りと町造り」

聚楽第跡の調査

公益財団法人 京都府埋蔵文化財調査研究センター

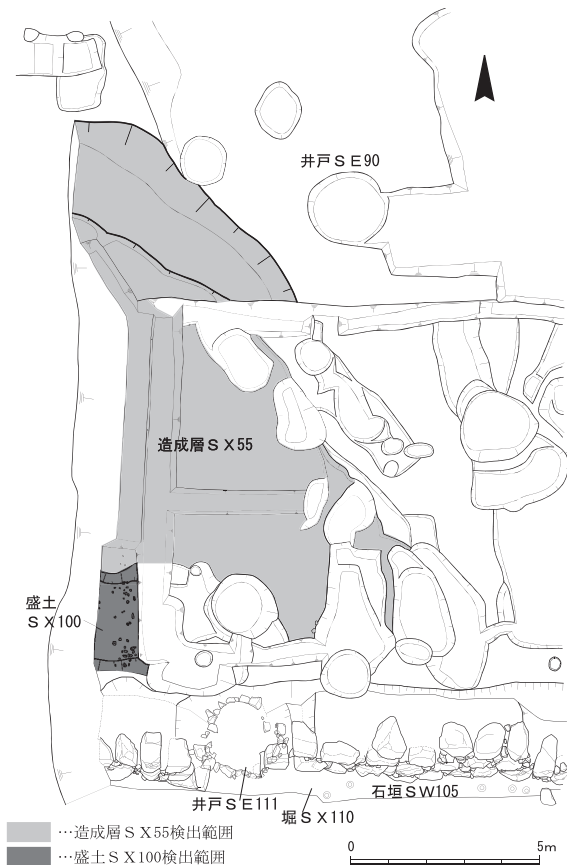
第5図 造成層 S X 55平面図

造成層S X 55 トレンチ南西部で検出した造成土で、南北約10.0 m、東西5.5 m、厚さ最大で1 mを測ります。黄褐色粘土、黄褐色シルト質粘土、黒褐色砂、褐色砂の土層が細かい単位で互層状に突き固められた堅固な土層で、造成層S X 55の北辺に沿って形成された高低差約2 mの段差と下段の平坦面を埋めるように検出しました。造成層S X 55は旧地形の凸凹と約2 mの崖面を解消するために施工された可能性が考えられます。

調査トレンチ内では、北半と南半で2 m以上の高低差があり、特に造成層S X 55の北辺に沿って急激な段差を検出しました。この段差の直上に安土桃山時代の造成層S X 55が形成されていますので、段差はそれ以前に形成されたと言えます。このような大規模な土地改変が行われたのは、平安宮もしくは聚楽第の造成のいずれかの時点と推定されます。
