# 今明かされる古代寺院 美濃山廃寺の姿

## 1. 美濃山廃寺の発掘調査から古代寺院を解明

みのやまはいじ  
美濃山廃寺の発掘調査から  
古代寺院を解明

## みのやまがようあと 美濃山瓦窯跡の成立と展開

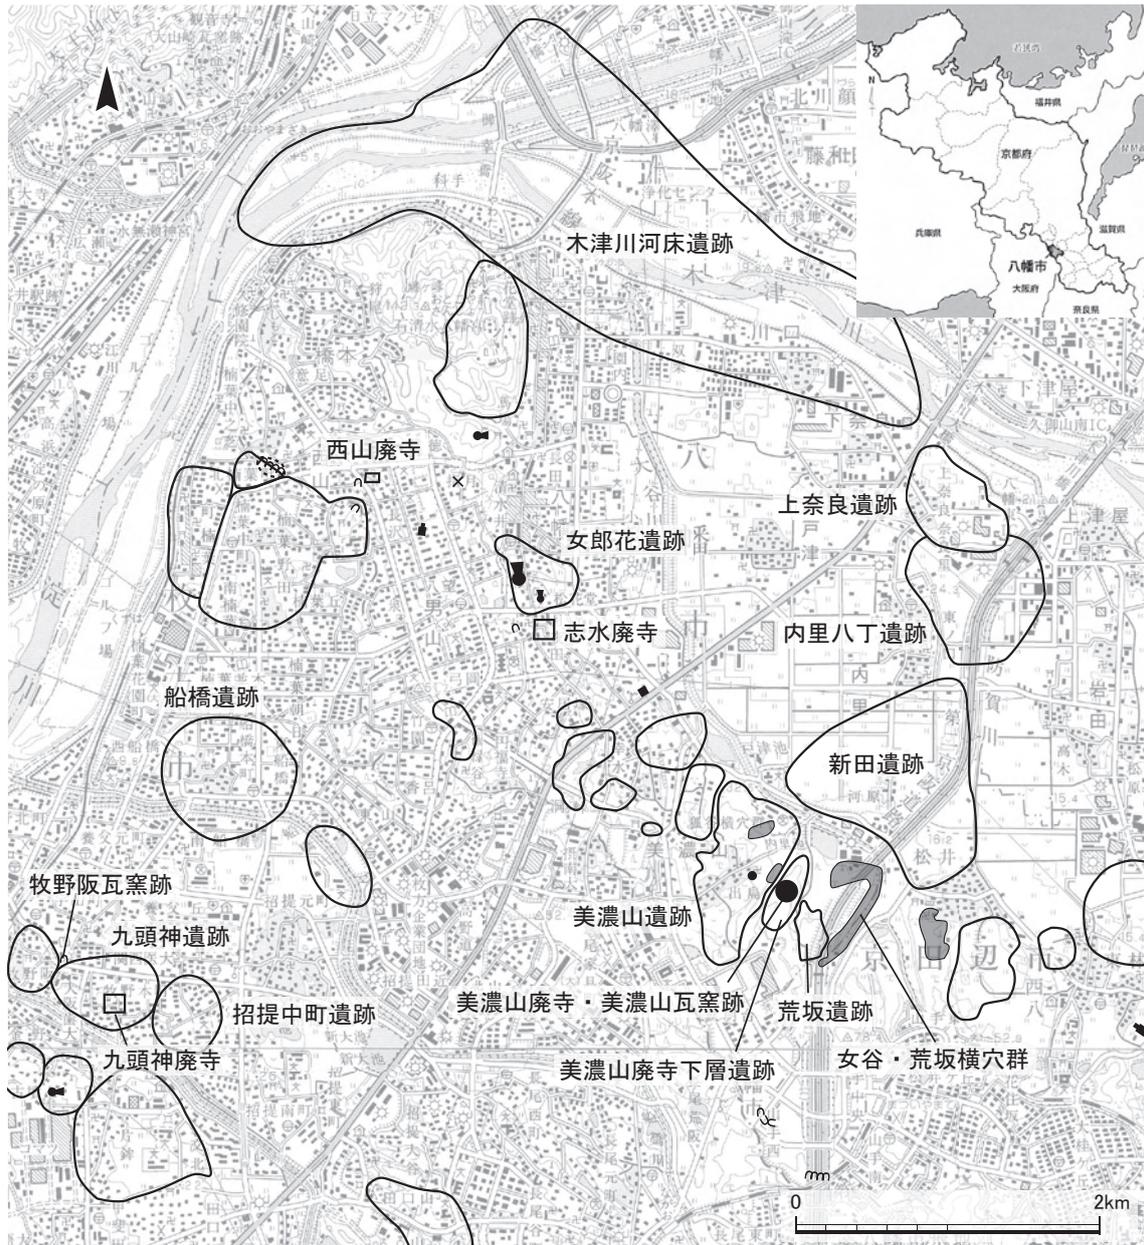
第1図 美濃山廃寺周辺主要遺跡分布図(1/50,000)

八幡市内では、奈良時代の遺跡がたくさん確認されています(第1図)。まず、美濃山廃寺以外の古代寺院として西山廃寺にしやまはいじや志水廃寺しみずはいじがあります。八幡市内で確認されている古代寺院はこの3か所で、いずれも男山丘陵の丘陵上に営まれています。次に、平野部や丘陵裾部では上奈良遺跡かみならいせき・内里八丁遺跡うちざとはちょういせき・女郎花遺跡おみなえしいせきなどの集落遺跡が確認されています。上奈良遺跡・内里八丁遺跡では大型の掘立柱建物ほったてばしらたてもや銭貨せんかなどが出土しており、官衙かんが(古代の役所)の可能性も指摘されています。また内里八丁遺跡では、古代の官道かんだうである「山陰道」と推定される道路遺構も見つかっています。

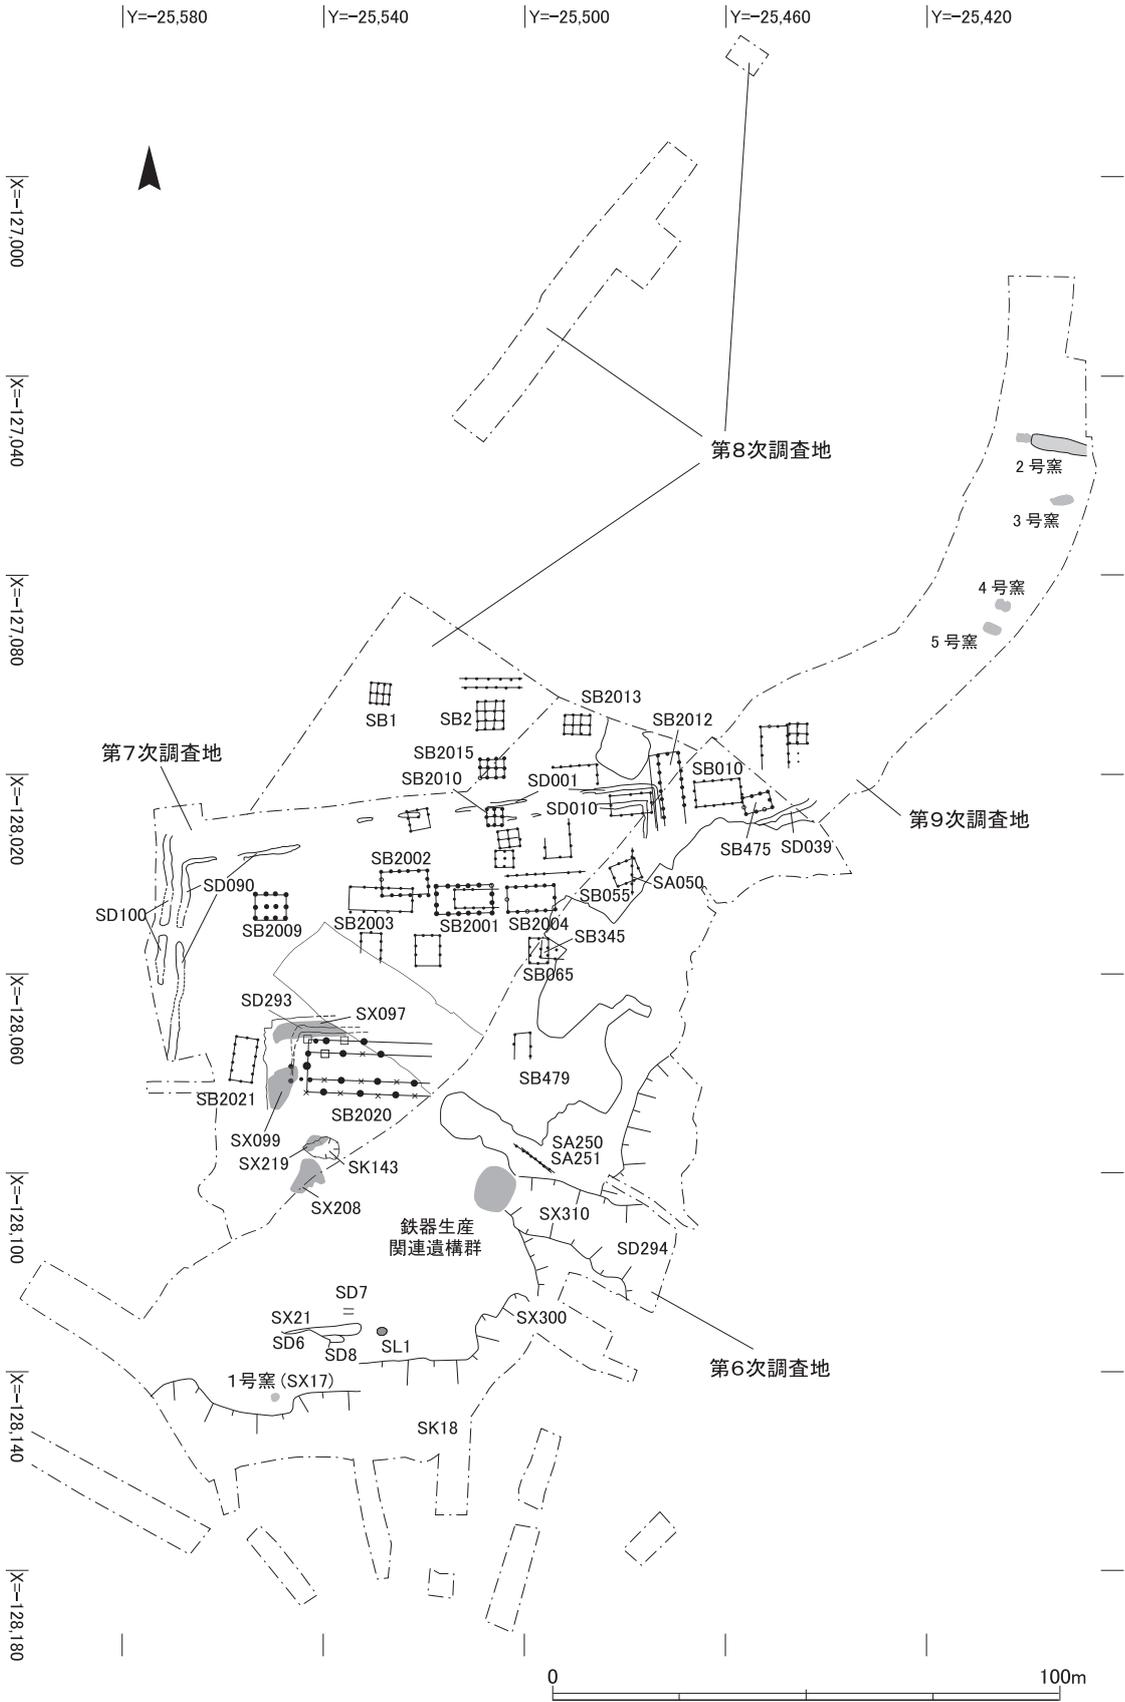
第2図 美濃山廃寺主要遺構配置図(1/1,500)

今回の一連の調査の結果、竹林等による地形の改変が著しかったものの、礎石<sup>そせき</sup>・掘立柱併用建物1棟、掘立柱建物跡29棟、区画溝4条、瓦窯跡<sup>がようあと</sup>5基をはじめ、土坑、柱穴、瓦溜り<sup>かわらだま</sup>、鉄器生産関連遺構、溶解炉<sup>ようかいろう</sup>など多数を検出しました(第2図)。ここではおもな遺構について紹介します。

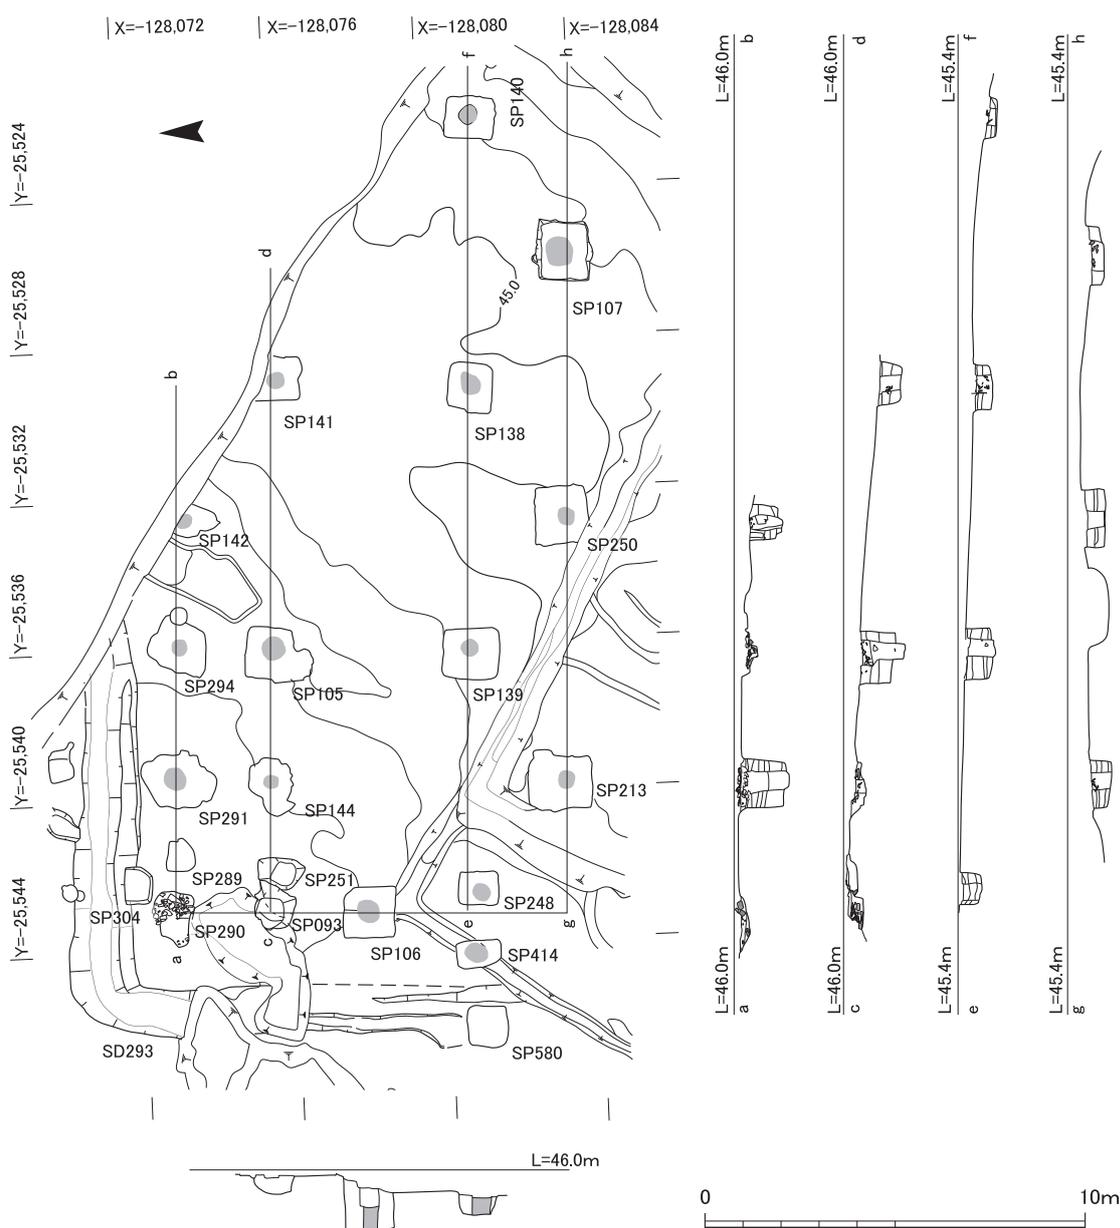
第3図 礎石・掘立柱併用建物S B 2020実測図(1/200)

**礎石・掘立柱併用建物 S B 2020** 美濃山廃寺のほぼ中央部で検出しました。一辺1.0~1.4mほどの大型柱穴から構成され、桁行6間以上(21.2m以上)、梁行2間(5.1m)の身舎<sup>もぐ</sup>に、南北に庇<sup>ひさし</sup>がつく両面庇建物<sup>りょうめんびさしたてもの</sup>です。大型柱穴は、その検出状況から、柱を直接立てた深さ

1.3mほどの柱穴と、<sup>ねいし</sup>根石と推定される角礫を並べた深さ0.3m程度の柱穴とが交互に配置されていたと考えられます。後者は礎石を据えるための柱穴と推定されます。このようにS B 2020は掘立柱と礎石を交互に配置している点に建物としての特徴があります。ただし、このような構造を採用した建物の例は今のところ確認されていません。建物の性格ははっきりしませんが、建物の規模などから<sup>こうどう</sup>講堂の可能性もあると考えています。

また、S B 2020の周囲から大量の瓦類が出土したことから、S B 2020は瓦葺き建物であったと考えています。出土した<sup>のきまるがわら</sup>軒丸瓦はⅢ型式(後述)が多く、これが葺かれていたと考えられます。一方、<sup>のきひらがわら</sup>軒平瓦はまったく出土せず、S B 2020に<sup>かわらぶ</sup>瓦葺き建物であったと推定されています。

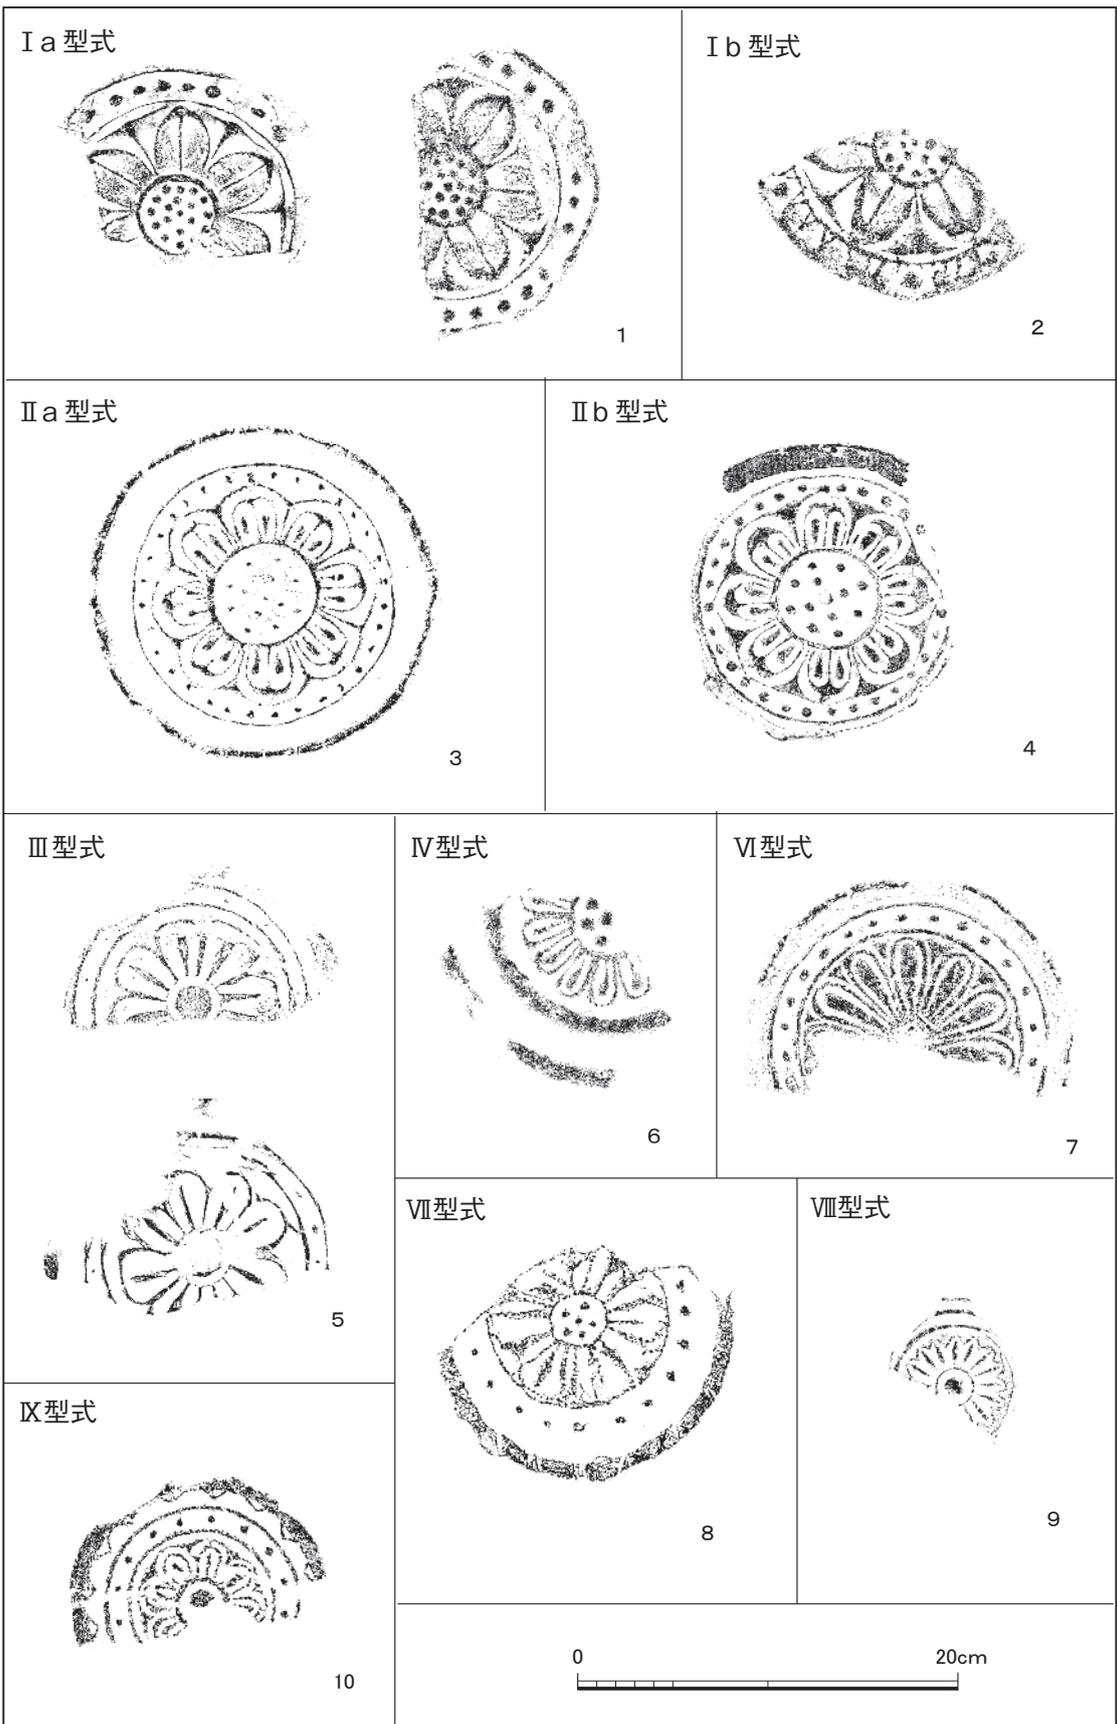
第4図 美濃山廃寺出土軒丸瓦分類図(1/4)

瓦類(第 4・5 図) 出土遺物の大半を占め、総出土量は8,000kgを越えます。瓦を分類した結果、軒丸瓦10型式、軒平瓦6型式を確認しました。また、丸瓦・平瓦はそれぞれ2型式と5型式を確認しましたが、出土量が多くもっと細分できる可能性もあります。

軒丸瓦で主体となるのは I～III 型式です。軒丸瓦 I 型式は、新羅系<sup>しらぎけい</sup>の特徴を有するものであることがすでに指摘されており、同文<sup>どうもん</sup>のものが大阪府枚方市九頭神廃寺<sup>くづがみはいじ</sup>で出土しています。同廃寺の軒丸瓦は7世紀後半のものと考えられていますが、美濃山廃寺出土の軒丸

瓦 I 型式のものはもう少し新しく、7 世紀末ないし 8 世紀初頭と考えられます。

軒丸瓦 II 型式は、美濃山廃寺では最もたくさん出土した軒丸瓦ですが、同範や同文のものは未確認です。ただし、類似した文様が藤原宮などで出土しておりその年代観などから 8 世紀初頭から前半にかけてのものと考えられます。

軒丸瓦 III 型式は、礎石・掘立柱併用建物 S B 2020 に使用された軒丸瓦です。8 世紀後半ごろの平城宮<sup>へいじょうきゅう</sup>の軒丸瓦の影響を受けていると考えられることから、このころに位置づけられます。

軒丸瓦 IV～IX 型式は、軒丸瓦 I～III 型式にくらべると、出土点数が少ないものの、注目される軒丸瓦がいくつかあります。まず、軒丸瓦 IV 型式は枚方市<sup>くだけらであと</sup>百濟寺跡出土軒丸瓦の中に同文のものがあり、百濟寺の創建(8 世紀後半)以降のものと考えられます。同文のものが八幡市<sup>にしやまはいじ</sup>の西山廃寺でも出土しています。また、軒丸瓦 VII 型式は、山背国分寺<sup>やましるこくぶんじ</sup>(木津川市加茂町)の補修時に伴う軒丸瓦と同文です。美濃山廃寺や美濃山 2 号窯のほか、志水廃寺(八

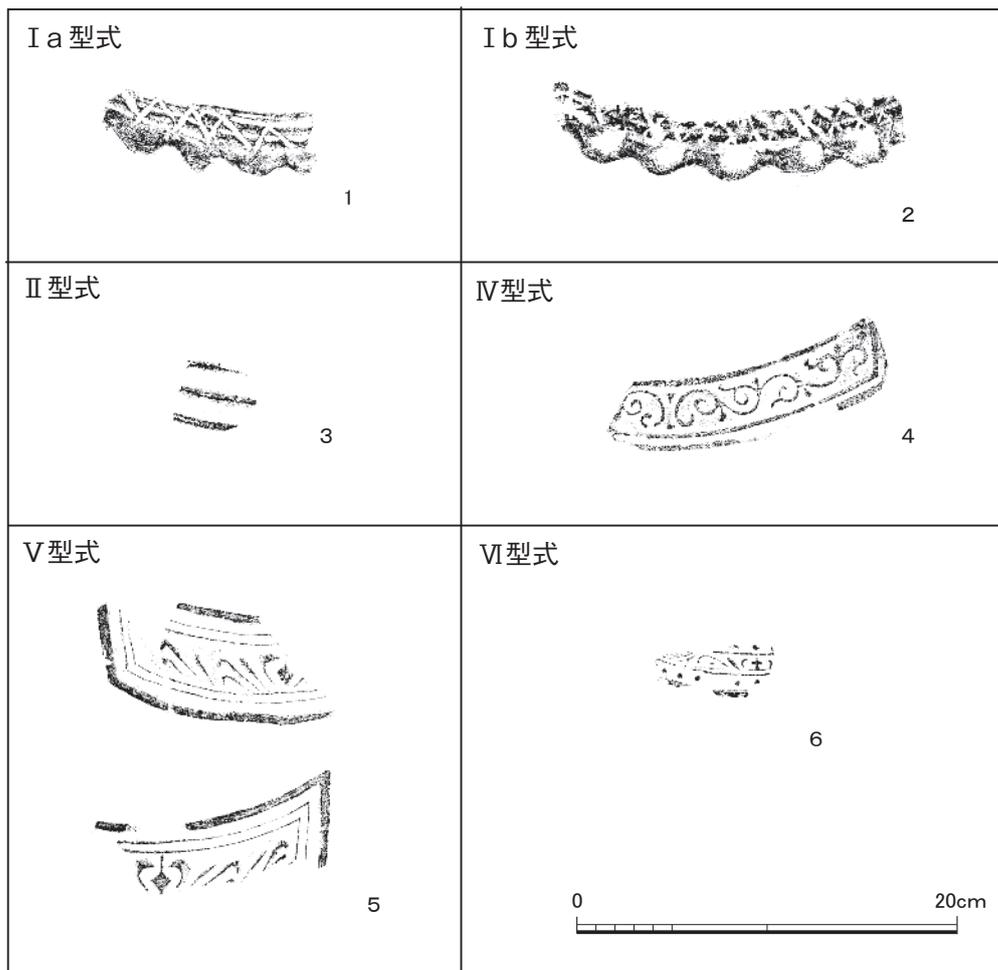
第5図 美濃山廃寺出土軒平瓦分類図(1/4)

軒平瓦では、Ⅰ・Ⅱ型式が主体ですが、全体の出土量は少なく、軒丸瓦ほど使用されていなかったようです。また、Ⅲ～Ⅵ型式は出土点数が少なく、詳細は分かりません。特にⅣ・Ⅵ型式は美濃山2号窯から出土したものに限られ、美濃山廃寺では出土していません。ただし、軒平瓦Ⅳ型式は志水廃寺や山背国分寺で同範<sup>どうはん</sup>や同文の軒平瓦が出土しています。

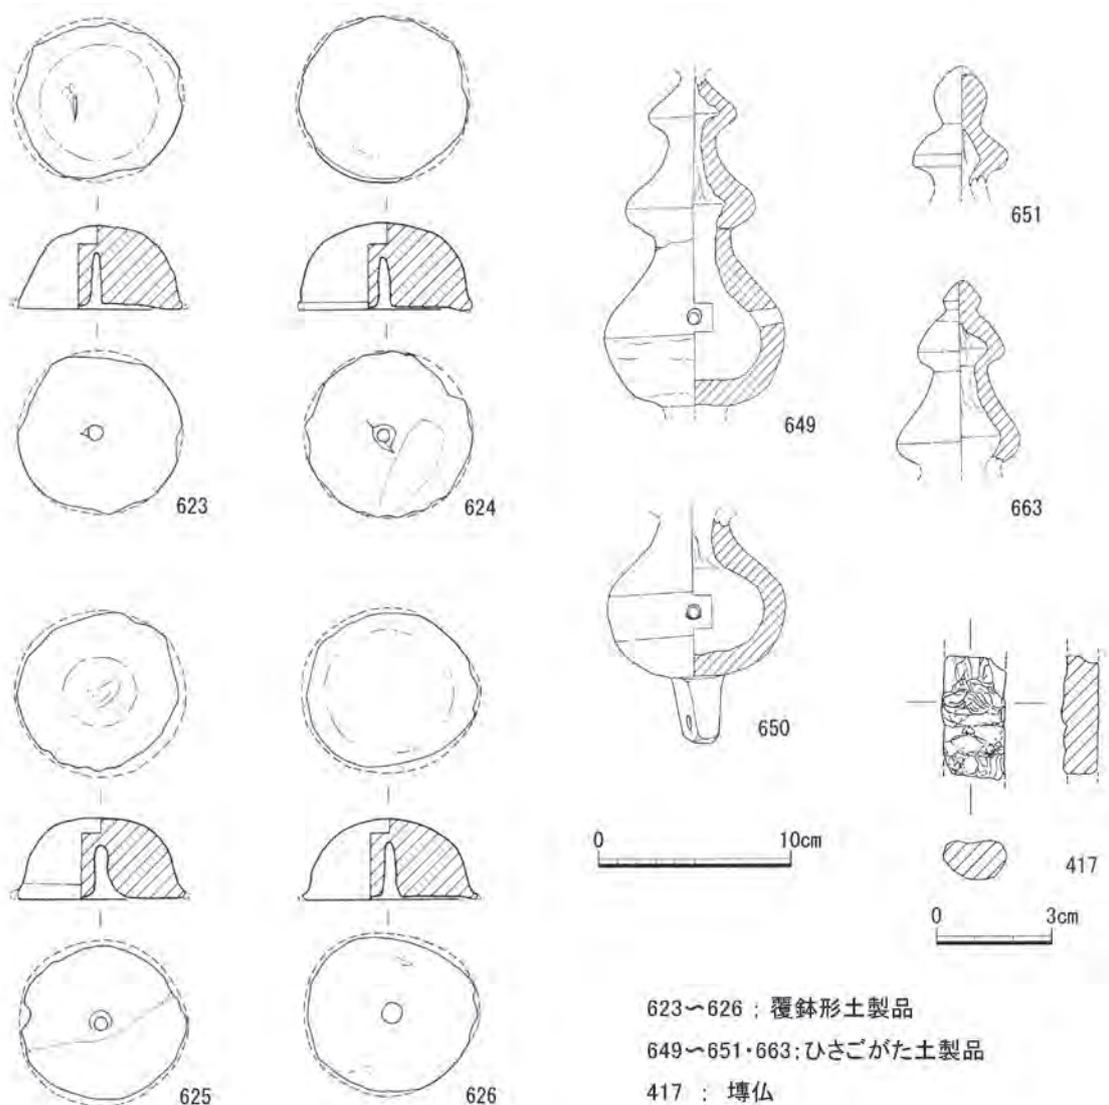
第7図 美濃山廃寺出土土製品実測図(1/4・1/2)

**土製品(第7図)** 覆鉢形土製品・ひさご形土製品・埴仏などがあります。

覆鉢形土製品は、半球形状で、底部の周を幅3～5mmほどの凸帯がめぐる土製品です。底部の中央に直径7～10mmほどの穴が穿たれています。過去の調査等も合わせて40点ほどが出土しています。類似したものは平安京周辺の法勝寺や鳥羽離宮跡などからも出土していますが、年代的には大きくかけ離れています。出土地点をみると、寺域の北西部で10点ほどが出土しているのを除くと、大半が金堂相当施設推定地の周辺、特に丘陵の南斜面と南東斜面に集中して出土しました。

ひさご形土製品は、下部に他の製品と結合させるための突起をもつことから、塔の先端を表したものではないかと考えています。五重塔など先端に付く相輪のうち、宝珠と竜車の部分を「匏形(ひさごがた)」と呼んだという東大寺の古文献を参照して名付けました過去の調査も合わせて30点ほどが出土しています。これらも金堂相当施設推定地の周辺で多数が出土しています。

埴仏は3点出土しています。いずれも小さい破片ですが、1点は表面に金箔が残っていました。ところで、美濃山廃寺出土の埴仏は、型に粘土をつめて製作されています。同じ型から作られたものではないですが、形状が非常によく似た模様として枚方市百濟寺跡出土の埴仏があります。百濟寺跡とは同文の軒丸瓦が出土するなど、何らかのつながりがあると考えられます。

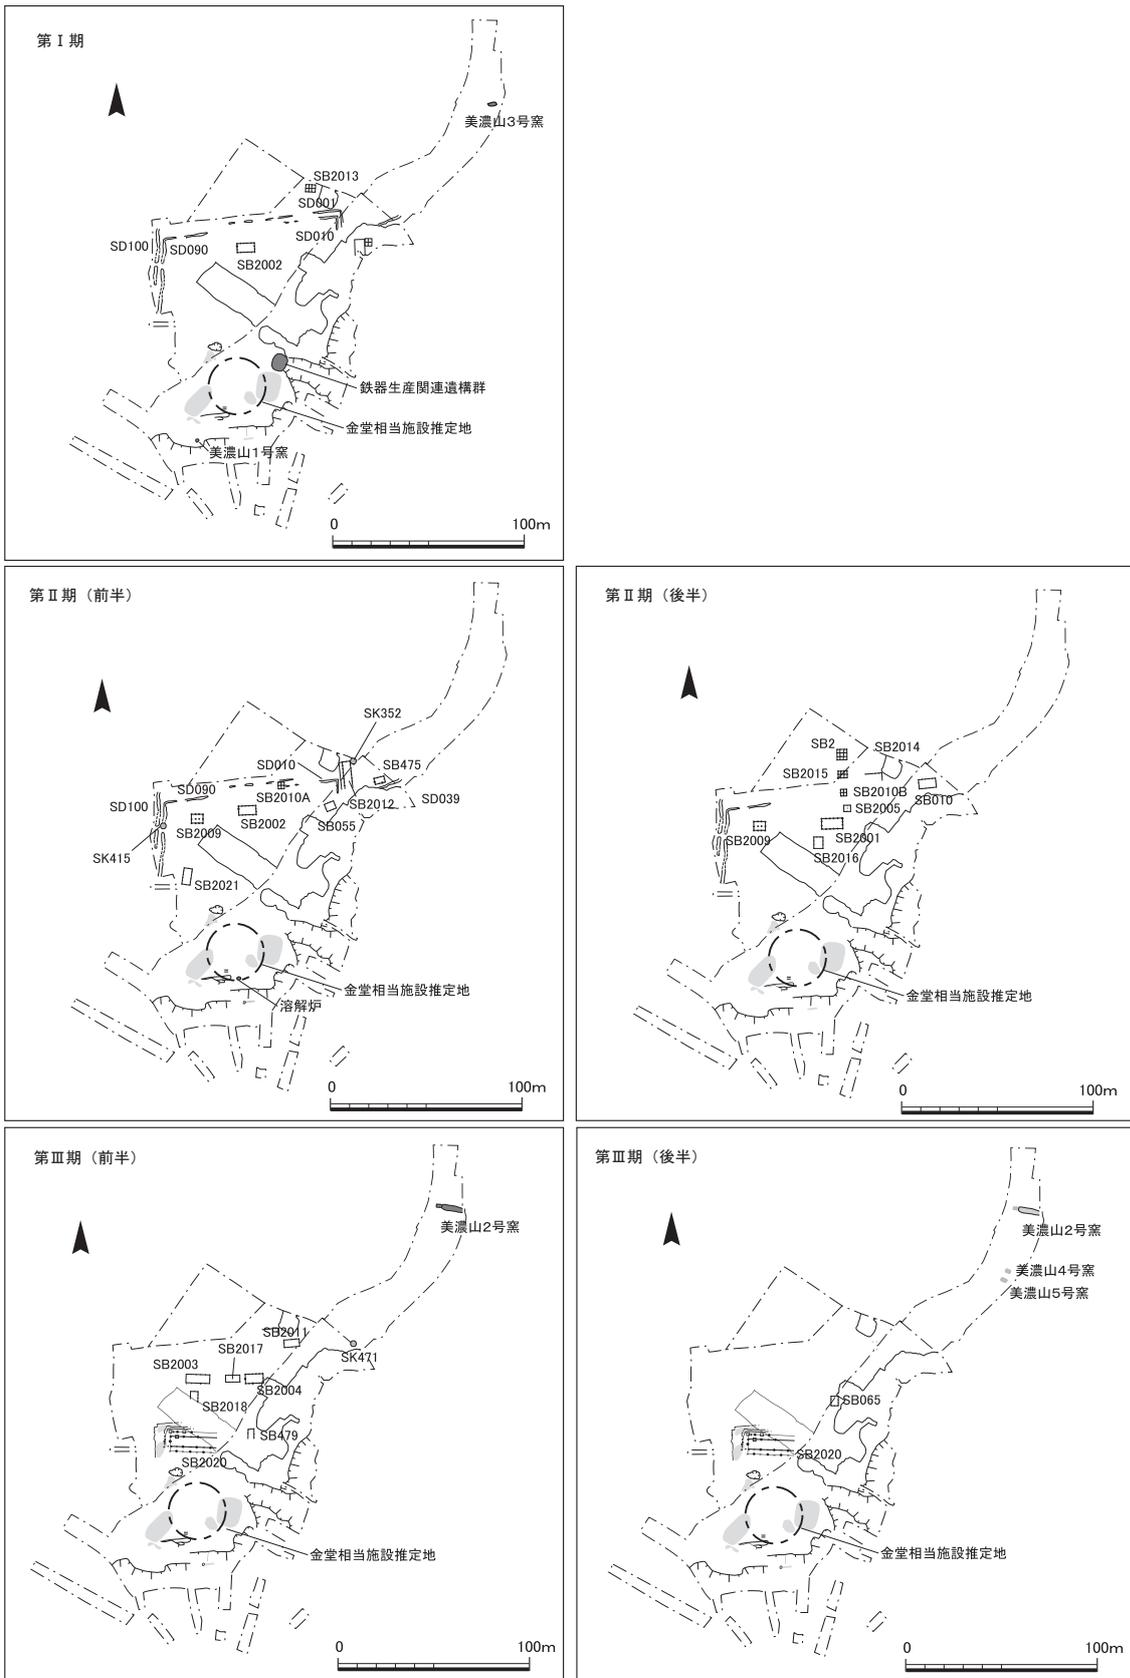
第8図 美濃山廃寺主要遺構変遷図

美濃山廃寺で検出された遺構について、遺物の出土状況や掘立柱建物の方位などを考慮してその変遷について検討しました。その結果、大きく4時期に分けることができます(第

**第I期**(7世紀後半～8世紀はじめ) 区画溝や掘立柱建物 S B 2002・2013、鉄器生産関連遺構がこの時期に位置づけられます。また、遺構としては未確認ですが、金堂相当施設推定地とした付近にも何らかの建物の造営が行われた可能性は高いと考えています。したがって、第I期を美濃山廃寺の「創建期」と考えています。この時期の瓦として、軒丸瓦 I・II型式、軒平瓦 I・II型式、丸瓦 M-A類、平瓦 H-B類が使用されたと考えられます。

**第II期**(8世紀前半～中頃) 第II期は出土した遺物などから前半と後半に分けることができます。前半に属する遺構としては、まず区画溝や掘立柱建物 S B 2002・2009・2012・055・475などがあります。S B 2002は第I期から引き続き存在したと考えています。また、土坑 S K 300・352・415、溶解炉 S L 1などがあります。S K 300や415からは覆鉢形土製品が出土しました。溶解炉 S L 1の廃棄後の落ち込み S X 20からはひさご形土製品も出土しています。後半に属する遺構としては掘立柱建物 S B 2001・2009・2015・2016・2・10な

**第Ⅲ期**(8世紀後半～9世紀初頭) 礎石・掘立柱併用建物S B 2020が造営され、屋根瓦の補修が行われていたと考える時期です。S B 2020は南側に位置する金堂相当施設推定地の真北に当たることから講堂の可能性ががあります。このS B 2020の造営時に伴う軒丸瓦がⅢ型式で、補修時の軒丸瓦がⅧ型式のものです。金堂相当施設推定地についても、8世紀末ないし9世紀初頭と推定される軒丸瓦Ⅷ型式のものが出土していることから、このころまで屋根瓦の補修が行われていた可能性ががあります。掘立柱建物S B 2003・2004・2018、土坑S K 471はこの時期のものと考えますが、その数は第2期にくらべると少なくなっており、S B 2020を造営して寺観(寺院としての景観)を整えたものの、全体の傾向は衰退に向かっていった「衰退期」と考えています。

**第Ⅳ期**(9世紀代) この頃の遺物を最後に美濃山廃寺では遺物が出土しなくなります。このことからこの頃に美濃山廃寺は廃絶したのではないかと考えます。詳細な原因は不明ですが、この段階を「廃絶期」と考えています。

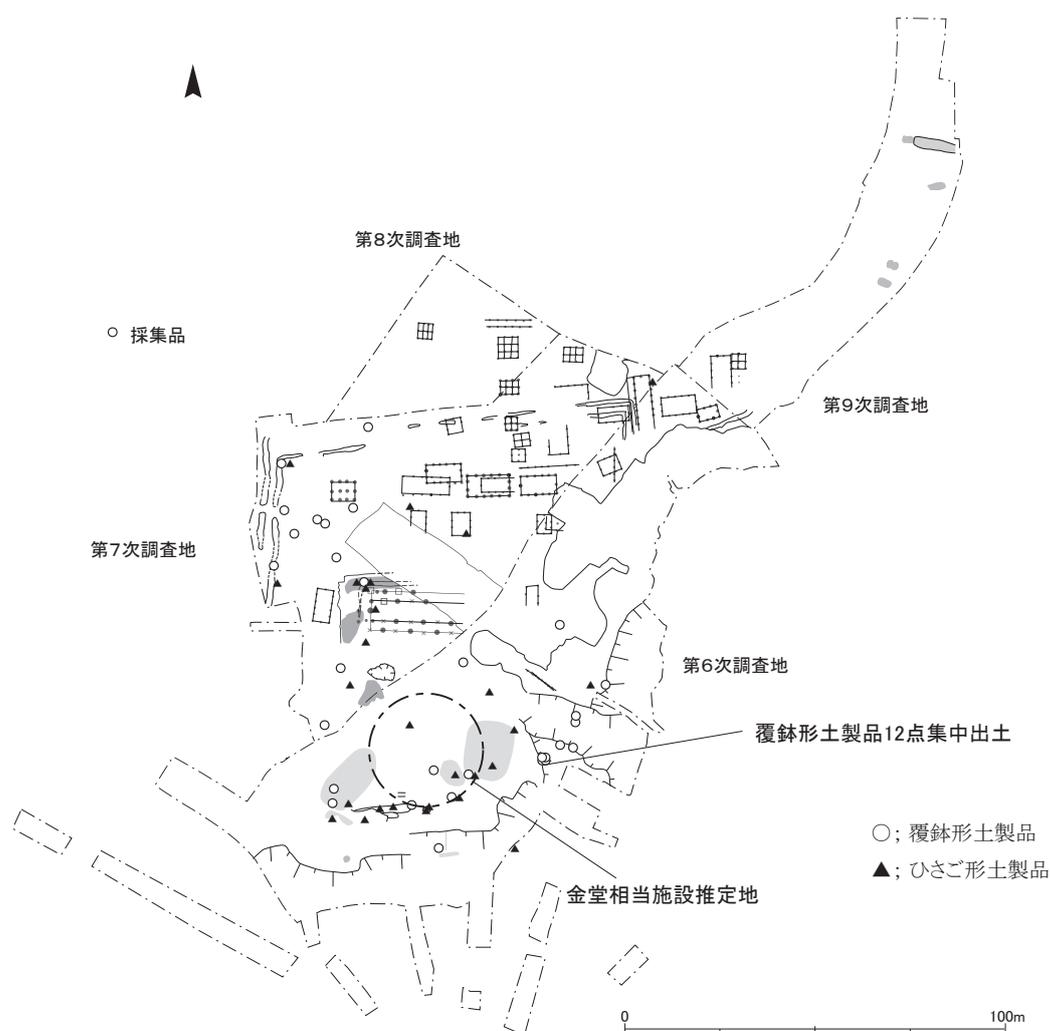
第9図 覆鉢形土製品・ひさご形土製品出土分布図(1/2,000)

なお、両土製品の出土地点が金堂相当施設周辺に集中していることから、ここに想定される建物において、両土製品が保管、もしくは使用されたと考えています。

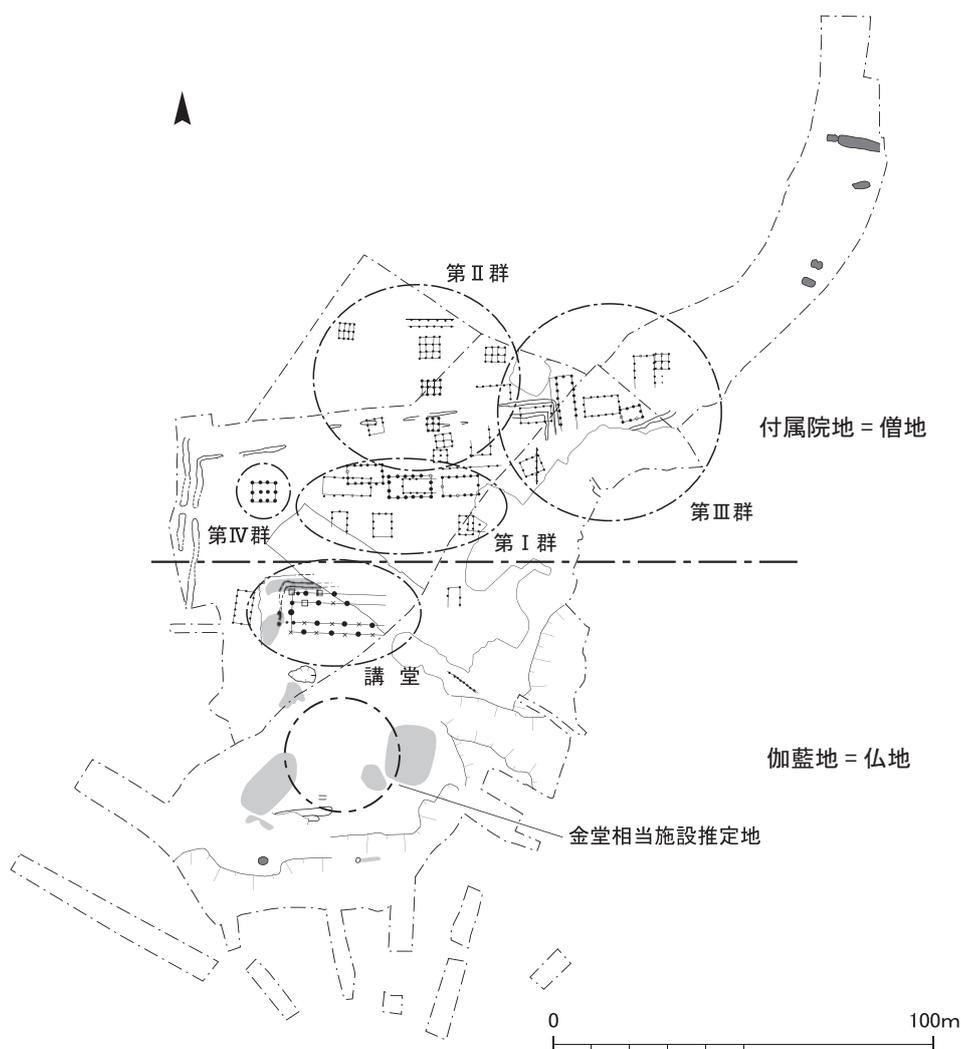
第10図 美濃山廃寺寺院内建物群想定復元図(1/2,000)

美濃山廃寺における建物配置等をまとめると、第10図のようになると思います。

まず「仏地」からみていくと、南側に瓦の出土状況から想定した金堂相当施設推定地があります。この付近に金堂と塔があったのか、金堂のみであったのかは明らかにできませんでした。この北側に礎石・掘立柱併用建物 S B 2020があり、講堂に相当するのではないかと考えられます。本来、金堂や講堂の周辺にはこれらを取り囲む回廊<sup>かいろう</sup>がめぐることが多い(この内側が「伽藍地」もしくは「仏地」ということになります)のですが、美濃山廃寺では確認できませんでした。

次に「僧地」ですが、見つかっている建物群は大きく4つのグループに分けることができます(第Ⅰ～Ⅳ群)。まず、第Ⅰ群は、S B 2001・2002・2004などの大型の掘立柱建物が見つかっていますが、同時に存在したのではなく、建て替えられたものと考えています。検出遺構の概要で述べたように、美濃山廃寺の寺務を運営する施設があったと考えています。第Ⅱ群は、第Ⅰ群の北側に広がる総柱建物群で、寺院に必要な物資を納めた倉庫群と想定されます。第Ⅲ群は第Ⅱ群の東側に位置しますが、建物の柱穴や周辺の溝・土坑などから多数の土器が出土することから、僧尼の生活空間があったのではないかと考えています。出土土器に奈良時代はじめから後半までのものが確認できることから、美濃山廃寺の創建から廃絶まで、一貫して生活空間として使用されていたと考えます。第Ⅳ群は第Ⅰ群の西側に位置する大型の総柱建物1棟のみからなります。類例などから、重要な仏具<sup>きょうてん</sup>や教典<sup>きょうてん</sup>を収めていた宝蔵<sup>ほうぞう</sup>や経蔵<sup>きょうぞう</sup>の可能性ががあります。

**掘立柱建物 S B 2001・2002・2004** 調査地の中央部北半で検出した比較的規模の大きな掘立柱建物です。これらは桁行<sup>けたゆき</sup>5間(9.1~10.9m)、梁行<sup>はりゆき</sup>2~3間(4.5~5.5m)の建物ですが、建物が近接して見つかったことから、建て替えられたものと考えています。これら3棟は、建物の規模が大きな点などから見て、美濃山廃寺における主要な施設の1つと考えています。これらの建物の柱穴や周辺では、硯<sup>すずり</sup>の破片なども見つかっており、建物の規模と合わせて、寺院の運営などの事務(これを「寺務」といいます)を行った施設と考えています(第10図の第I群)。

**掘立柱建物 S B 2010・2013・2015・S B 2** 調査地の北部で検出した総柱建物<sup>そうばしらたてもの</sup>です。個々の建物規模や構造が異なりますが、総柱建物は、一般に高床式<sup>たかゆかしき</sup>の倉庫と考えられています。この付近に総柱建物が集中して営まれることから、古寺院が必要とする物資を収納した倉庫群が整備されていたと考えています(第10図の第II群)。

**掘立柱建物 S B 2009** 調査地の西半部で検出した総柱建物です。規模は桁行3間(6.0m)、梁行2間(4.6m)で、大型の柱穴から構成されます。周辺にほかの建物が見られず、単独で立地する点などから、重要な仏具や教典を収めていた倉庫の可能性を考えています。総面積も27.6㎡と、先に紹介した倉庫群よりも1.5~2倍の広さを有します(第10図の第IV群)。

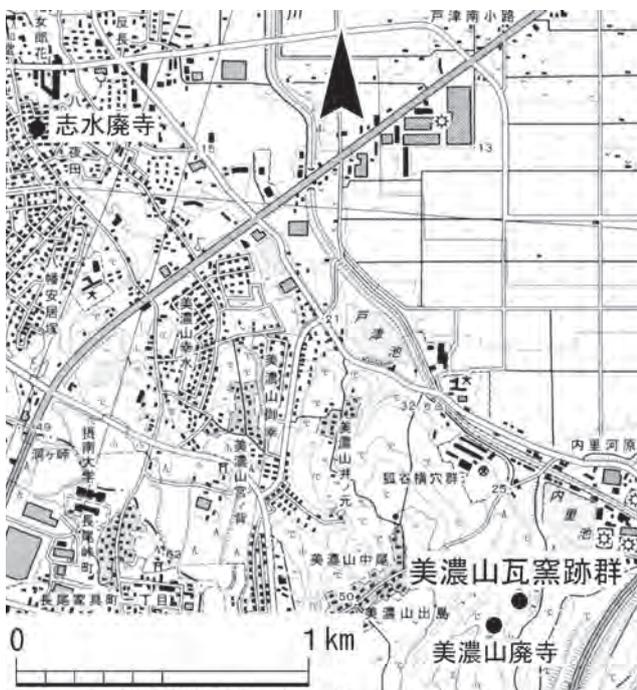
第1図 調査地位置図

調査地は、八幡市美濃山古寺に所在し、八幡市の南部、京田辺市との境近くの丘陵部に位置します（第1図）。1号窯は美濃山廃寺の南側に、2～5号窯は美濃山廃寺北東側の丘陵東側斜面地に築窯されています。5基の瓦窯が見つかっており、これらを「美濃山瓦窯跡」と呼んでいます（第2図）。

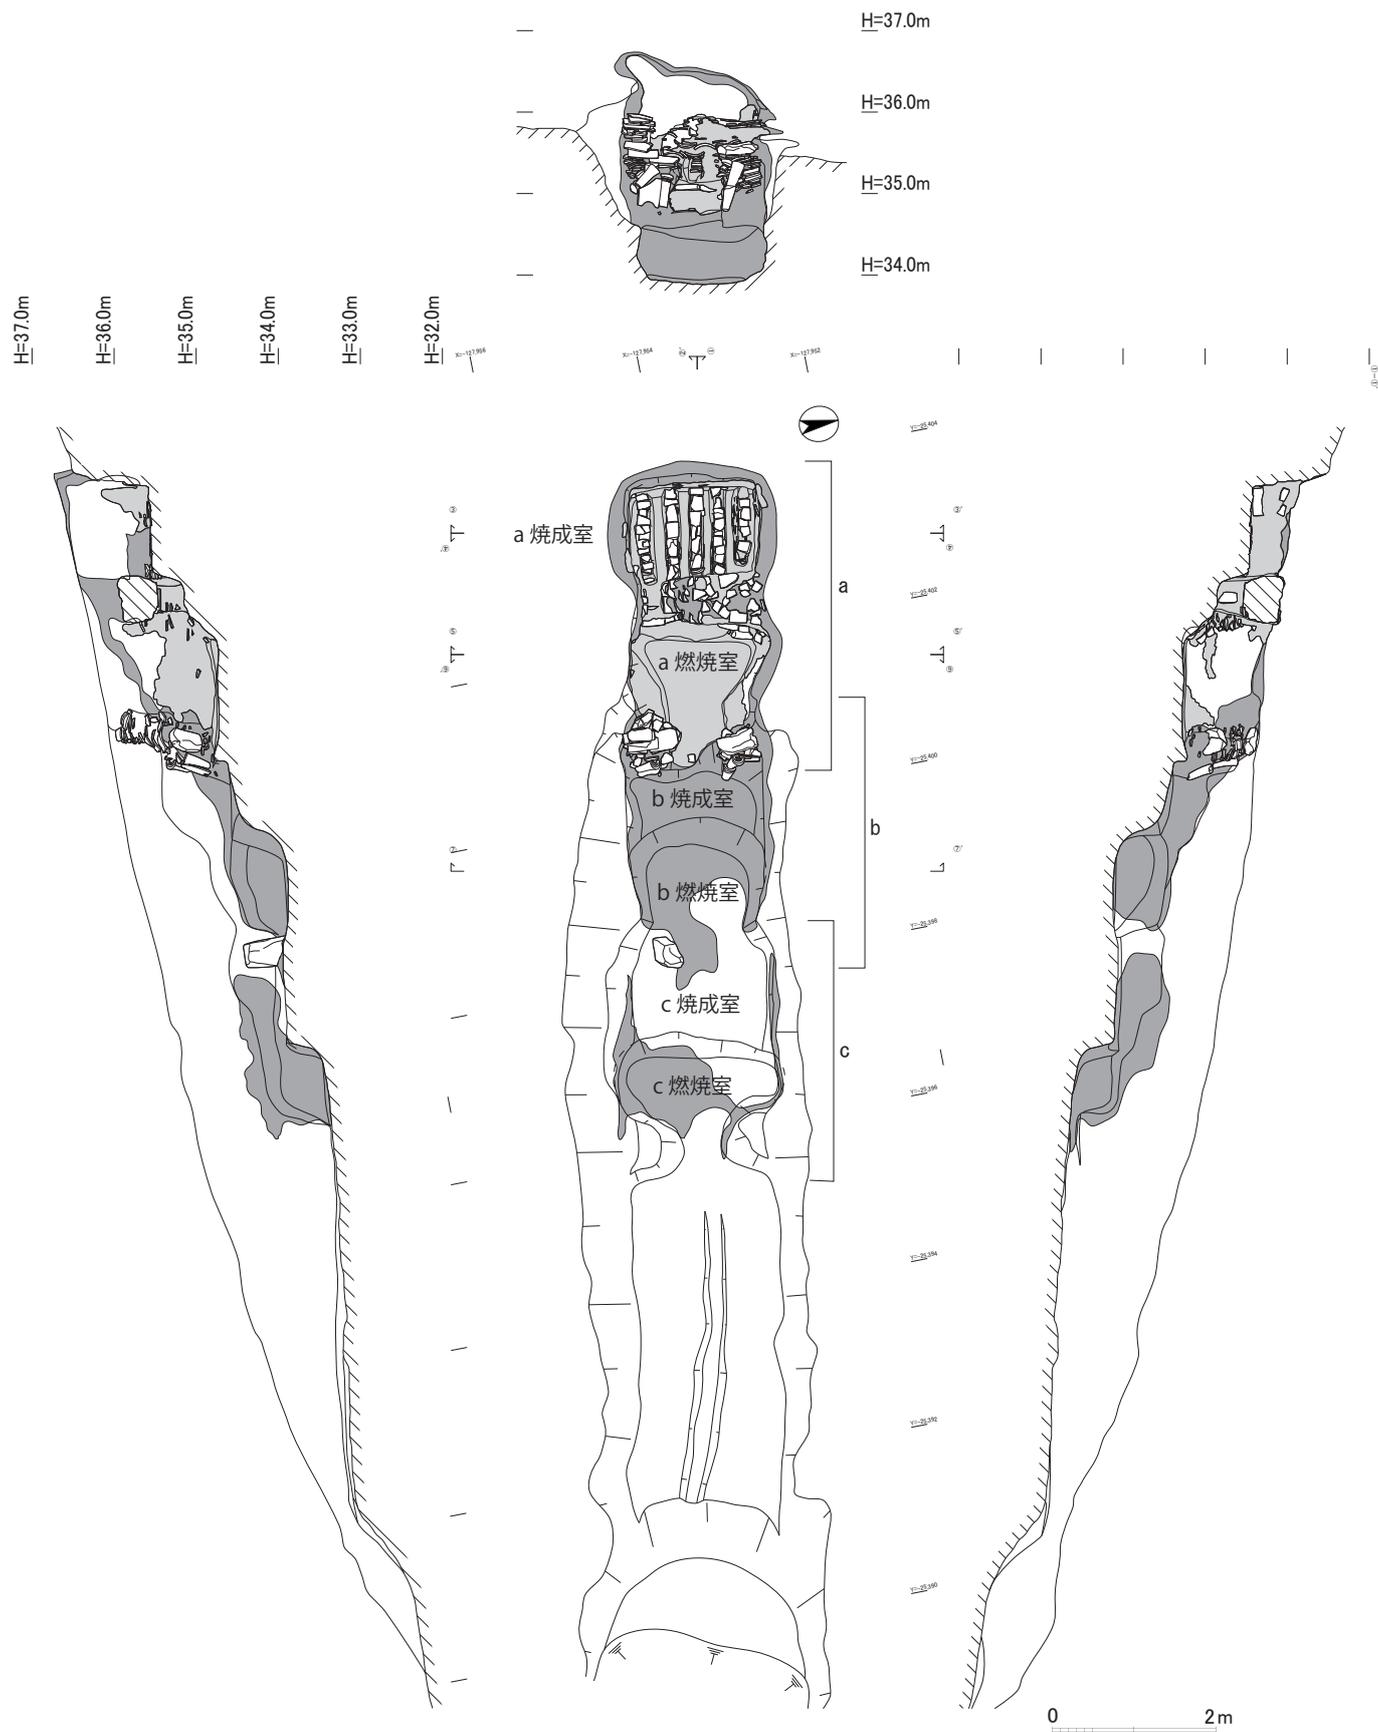
第4图 2号窑实测图

2号窯は、全長13mの窯跡です。この窯では、<sup>ひらがま</sup>平窯が2回造り替えられていることが判りました。新しい窯を造り替えるごとに前の窯の<sup>おくへきぶ</sup>奥壁部を壊して掘り進めています。最後に造られた3基目の平窯は、瓦を焼く<sup>しょうせいしつ</sup>烧成室、薪を燃やす<sup>ねんしょうしつ</sup>燃烧室、作業スペースの<sup>ぜんていぶ</sup>前庭部が良く残っています。内部からは瓦が多数出土しました。操業時期は、美濃山廃寺の調査成果などから、8世紀後半頃と考えられます（第4図）。

有畦式平窯の2号窯は、美濃山廃寺のⅧ形式の軒丸瓦を焼成した窯とみられます。また、2号窯で焼成されたと考えられる軒平瓦・軒丸瓦の中には、八幡市志水廃寺出土のものと同範の瓦があります。このことは、瓦の供給先が、美濃山廃寺だけでなく近隣地域に拡大していくことを示すと考えられます。美濃山廃寺の第Ⅲ期に属する窯とみられます。

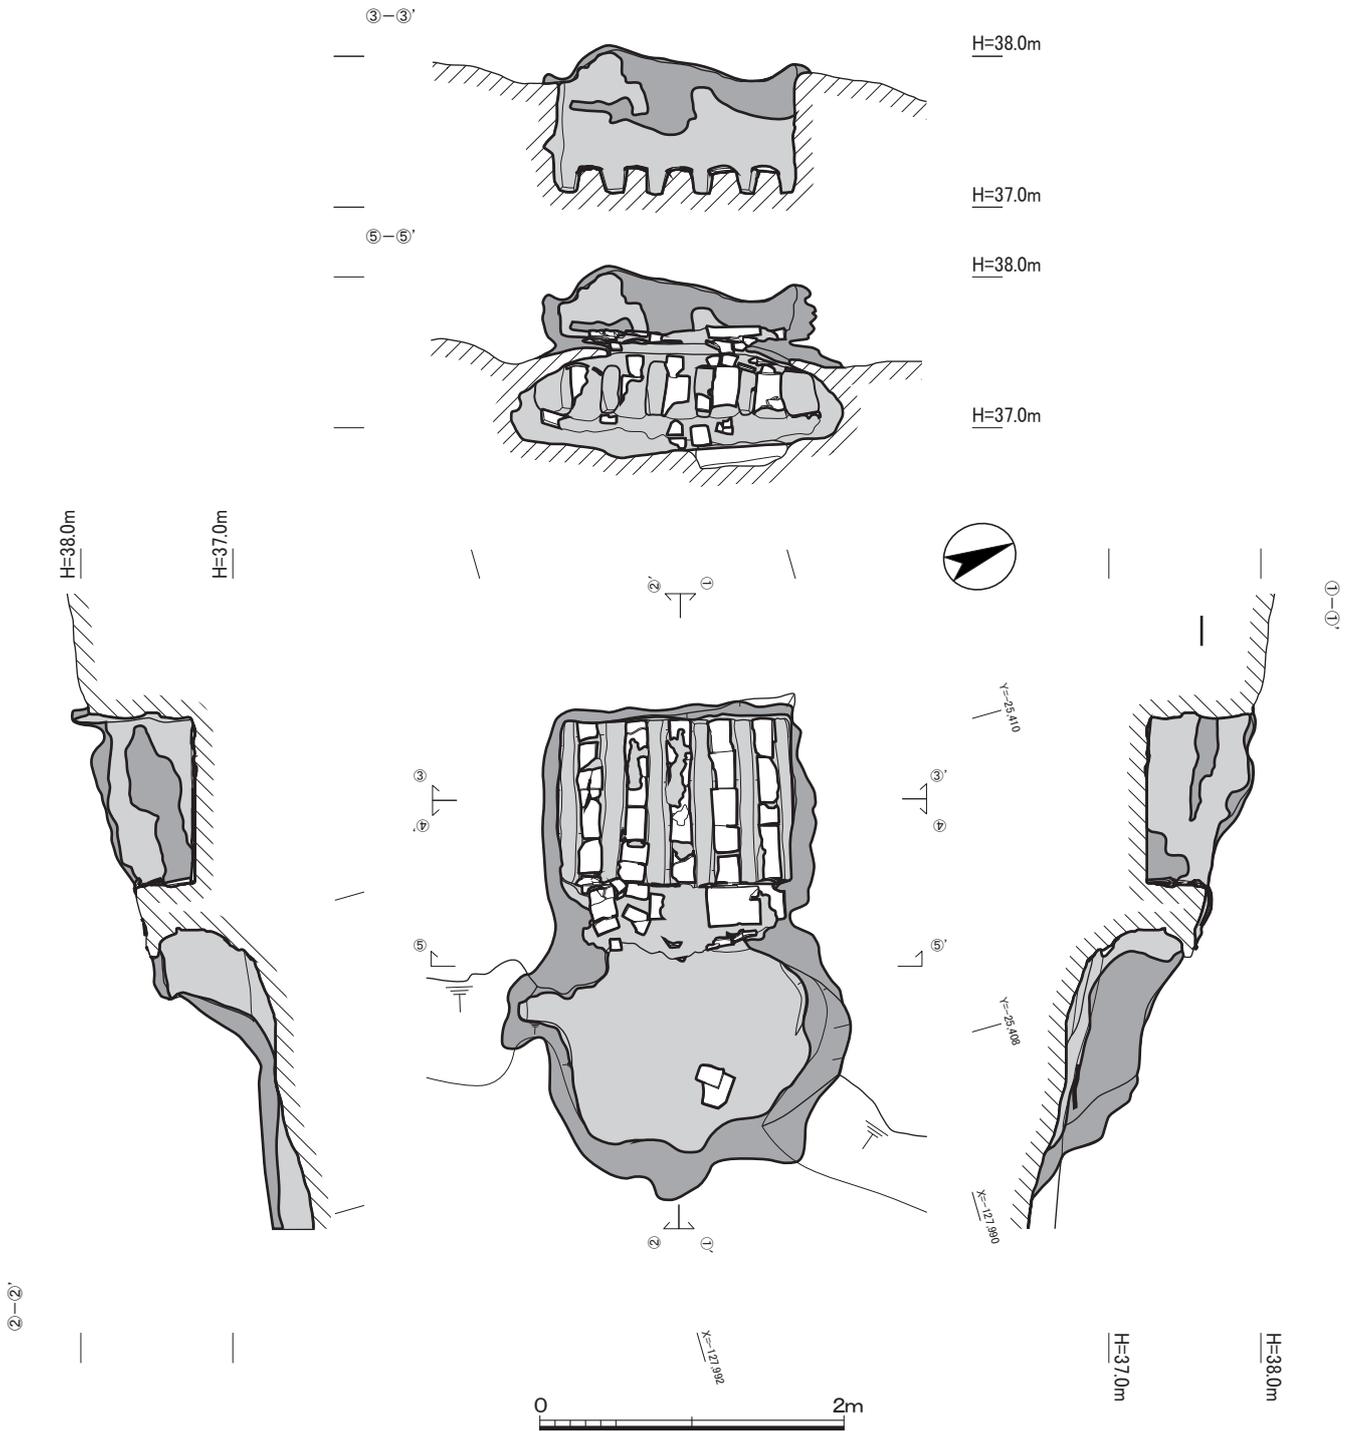
第5図 5号窯実測図

5号窯は、4号窯と同様の有畦式平窯で、<sup>しょうせいしつ</sup>烧成室と<sup>ねんしょうしつ</sup>燃烧室が残っています。燃烧室には、<sup>てんじょうぶ</sup>天井部の一部が残っています。<sup>しょうせいしつ</sup>烧成室内からは、縄タタキの平瓦や須恵器の<sup>かめ</sup>甕などが出土

しました。構造や立地から、4号窯と同じく9世紀頃に操業したと考えられます。

この時代の平窯は、2基がセットとなり操業されたと考えられることから、4・5号窯は常に瓦を生産できる体制を維持するために交互に操業していた可能性もあります。

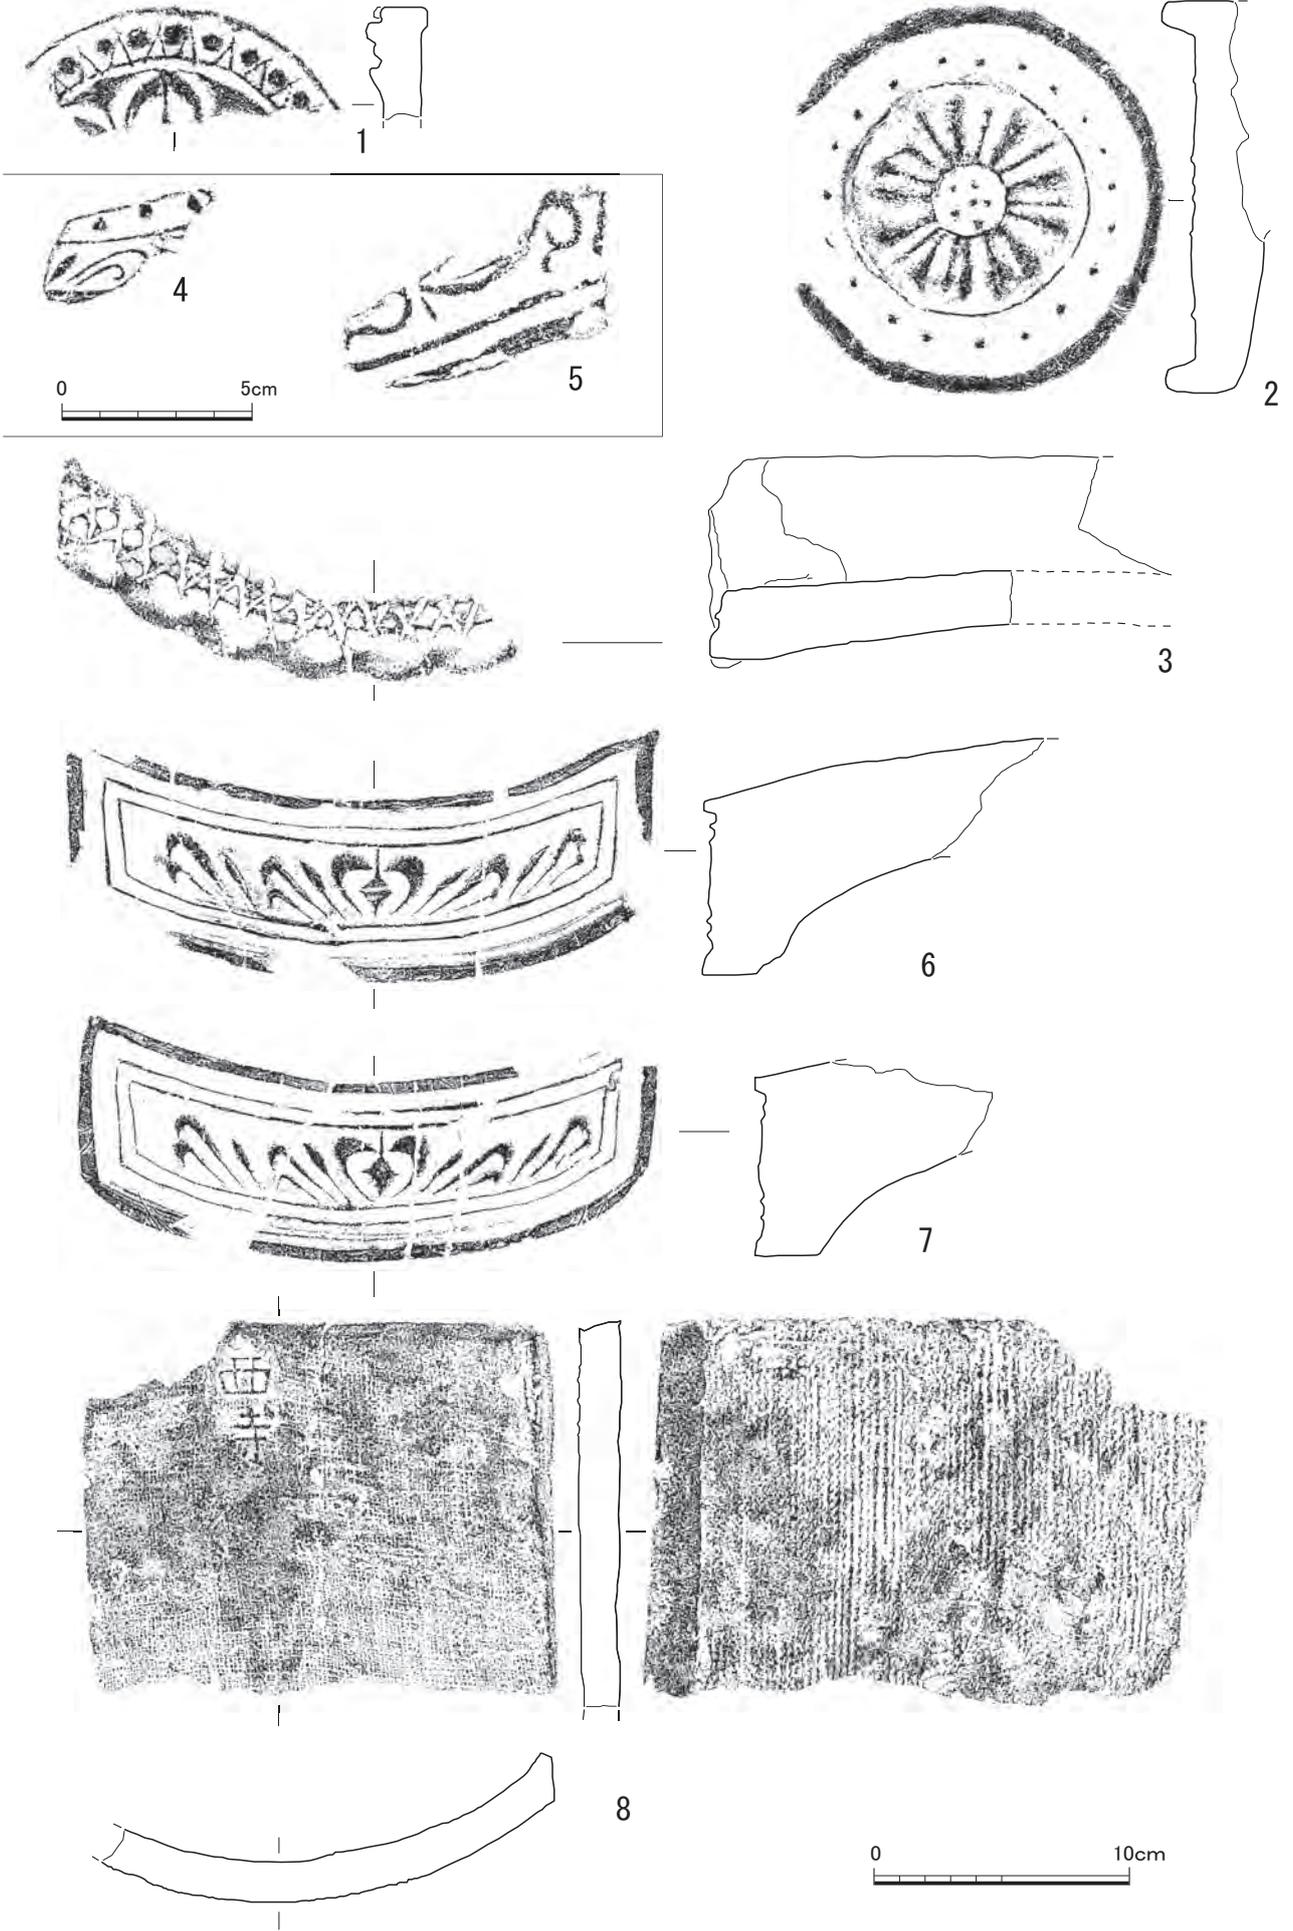
第6图 出土瓦实测图

2～5号窯では整理箱215箱の瓦や土器が出土しています。第6図に示した<sup>のきがわら</sup>軒瓦1～7は、2号窯から出土しました。

<sup>のきまるがわら</sup>軒丸瓦1は、美濃山廃寺の<sup>そうけんがわら</sup>創建瓦と<sup>どうもん</sup>同文であり、美濃山廃寺I b型式の軒丸瓦です。枚方市<sup>くずがみはいじ</sup>九頭神廃寺からも同文の軒丸瓦が出土しています。軒丸瓦2は、八幡市<sup>しみずはいじ</sup>志水廃寺出土のものと<sup>どうはんがわら</sup>同範瓦で、美濃山廃寺VII型式の軒丸瓦です。2-a号窯の埋土から出土しました。

軒平瓦3は、美濃山廃寺の創建瓦と同文であり、美濃山廃寺I b型式の軒平瓦です。<sup>あぜ</sup>畦の構築材として出土しました。1号窯から同文の瓦が出土しています。軒平瓦4は、型式

不明です。軒平瓦5は、八幡市志水廃寺出土の軒平瓦と同範とみられる瓦で、美濃山廃寺Ⅳ型式です。軒平瓦6・7は2-b号窯の前庭部から出土しました。美濃山廃寺では出土していませんが、軒平瓦Ⅴ型式です。

押印瓦<sup>おういんがわ</sup>8は、4号窯<sup>あぜ</sup>畦<sup>こうちくざい</sup>の構築材として出土しました。尉斗瓦<sup>のしがわら</sup>として焼成されたものとみられます。凹面<sup>おうめん</sup>に「西寺」の押印があります。京都市西寺跡から出土した瓦片に同様の押印をもつものがあることが判りました。1970年に平安博物館によって実施された京都市立唐橋小学校のプール建設に伴う調査で出土したものです。西寺の南東隅部にあった灌頂院<sup>かんじょういん</sup>の北築地部分<sup>ついで</sup>にあたります。このことから、今回出土した押印瓦は西寺の造営のために焼成されたものと考えられます。
