# 今明かされる古代寺院 美濃山廃寺の姿

## 1. 美濃山廃寺の発掘調査から古代寺院を解明

みのやまはいじ  
美濃山廃寺の発掘調査から  
古代寺院を解明

## みのやまがようあと 美濃山瓦窯跡の成立と展開

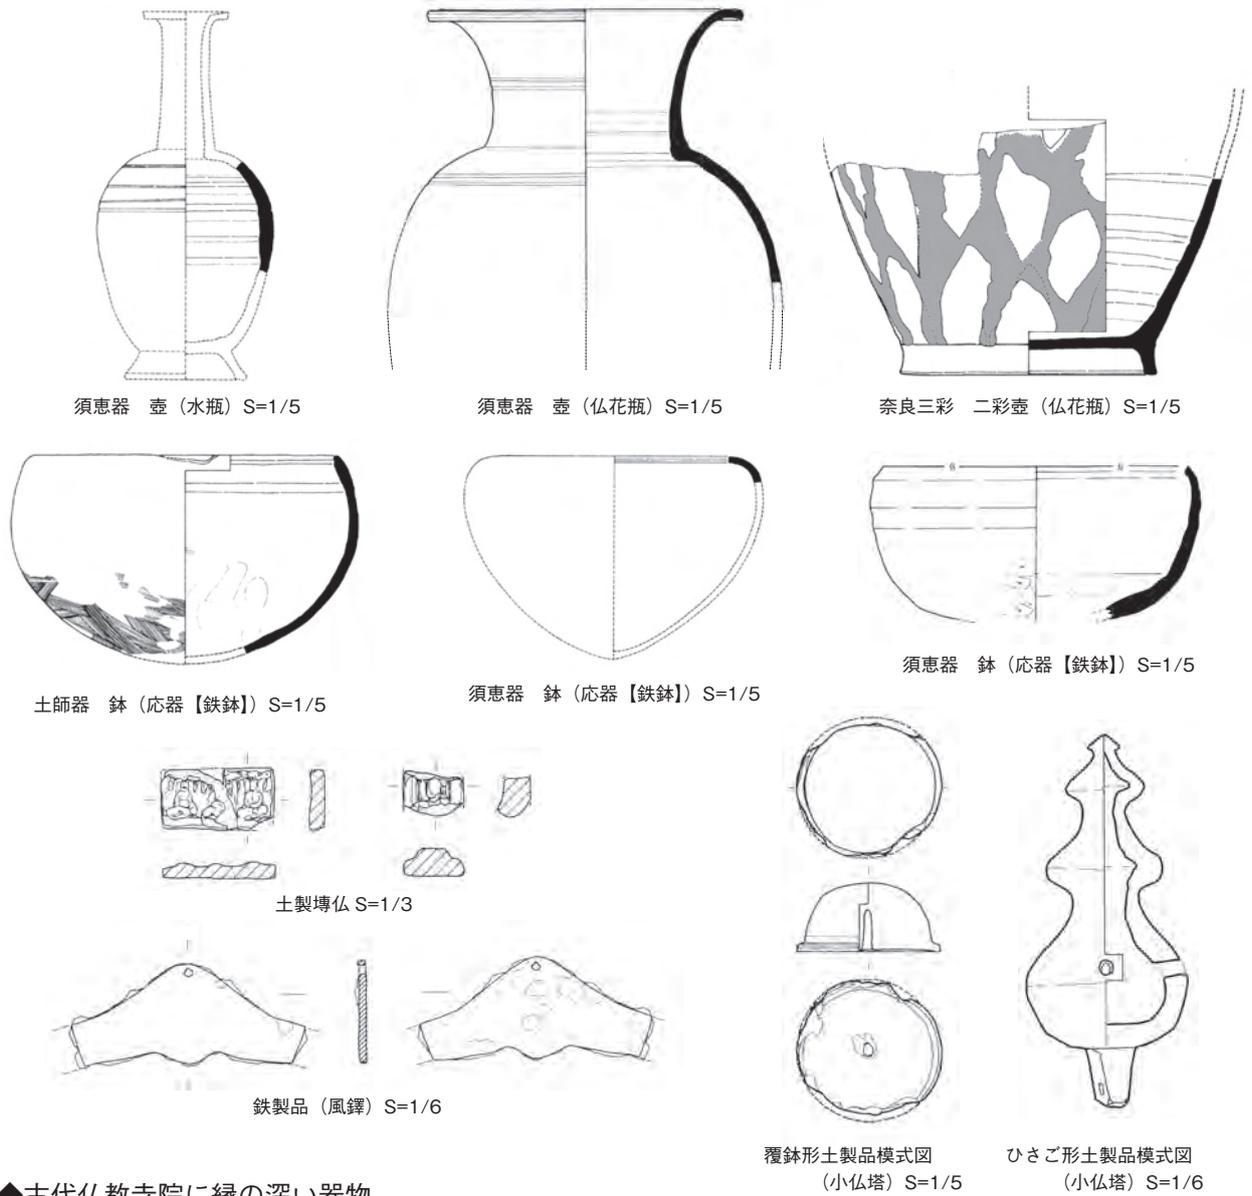
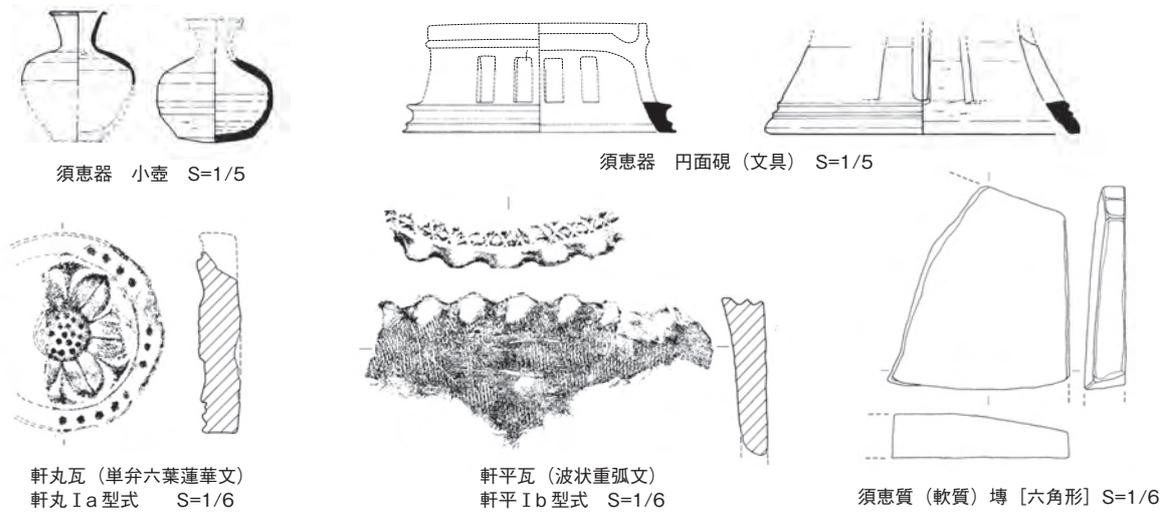
図 3 美濃山廃寺出土遺物

査で新たに 26 点程が出土しました。出土位置の北限は第 8 次調査地の弥生時代の竪穴住居跡内上層で、区画溝からも出土していますが、多くが南部の第 6 次調査地から、遺構に伴わず出土しています。ひさご形土製品はひょうたん形の上部に二段の宝珠ほうじゆが付き、下部には何かに差し込むための突起とつきが付くもので、13 点以上が出土しています。胎土・焼成は覆鉢形土製品と酷似しており、出土位置も覆鉢形土製品と共通していて、同時期に同様の目的で使用された遺物と見られます。覆鉢形土製品については、同形状で小型のものが小塔供養に用いられるようになるのが平安時代中期以降であり、奈良時代での類例は全国的にも見られませんが、今回までの調査で 30 基以上も出土し、多数を作ることで功德くどくが得られる小塔しょうとう（円塔）であることがほぼ確定的となりました。ひさご形土製品も、小（仏）塔に通じる要素を十分に具えており、覆鉢形土製品と同場面での使用法も含めて仏教法要ぶつきょうほうように用いられたものと推測されます。埴せんぶつ仏は、第 6 次調査の溶解炉から 1 点、第 7 次調査地から金箔きんぱくが残る埴仏など数点が出土しています。なお、美濃山廃寺から出土した遺物の内から、古代仏教寺院であることを直接的に示す器物類と、同寺院に縁の深い器物類を実測図を用いて呈示しておきます（図 3）。

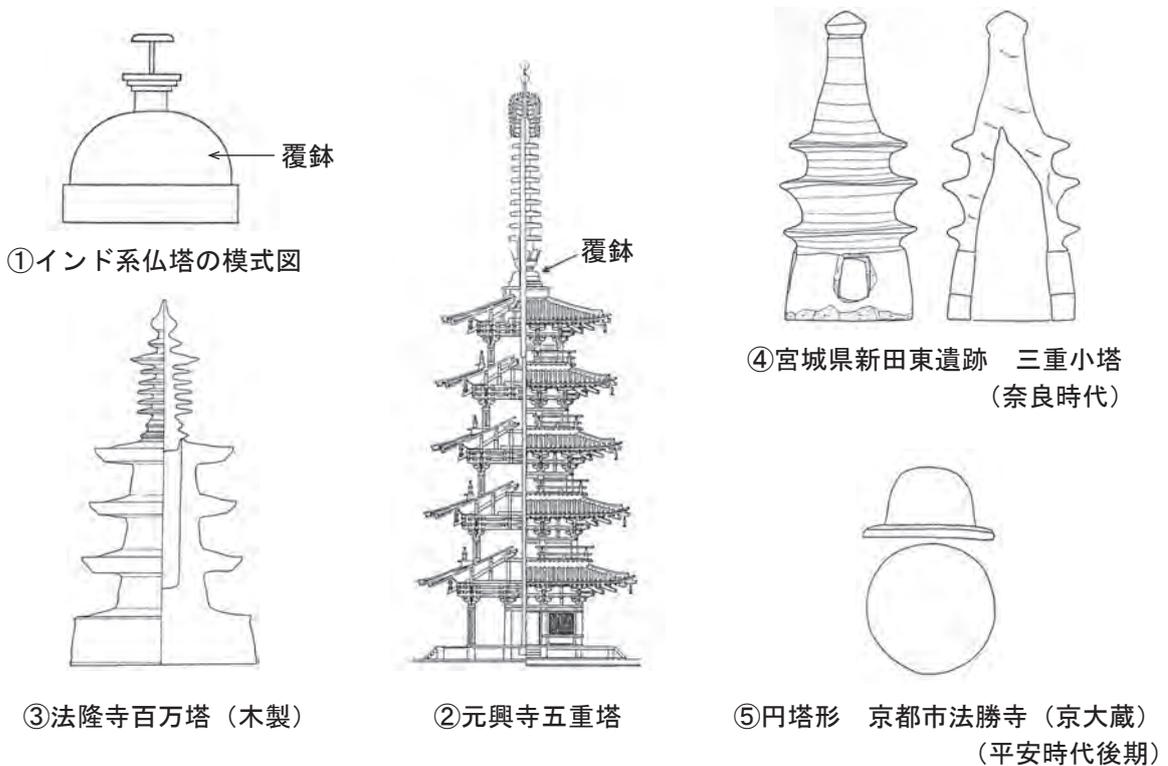
図 4 土製小塔関連資料

覆鉢形土製品は、底径約 9.5cm、高さ 4.5cm 前後、須恵質かやや軟質の半球状の土製品で、裾は鏝状に造り出しており、底面中央に径 1 cm 弱の穴を穿ったもので、肥後和男によれば陀羅尼経を入れるための穴とされています (3)。今回の一連の調

土製小塔の年代観については、寺院存続期間前半期の遺物との見方を首肯したうえで、前半の内では最終段階の、8世紀中葉頃の製作品と推定しています。日本における小塔供養の歴史は、称徳天皇により宝亀元（770）年までに製作された百万塔に始まり、これより古い小塔供養の実例は文献・出土資料ともにこれまで見ることはできません。八幡を中心とする地域の年代観からすれば、美濃山廃寺の土製小塔が百万塔に大きく先行する考え方をとる必要はないものと考えています。
