# 国宝慈照寺銀閣発掘調査と予察

引原茂治

今回の調査は、国宝慈照寺銀閣保存修理工事に伴って実施した。調査期間は平成21年2月2日～3月6日と平成21年6月15日～6月29日である。

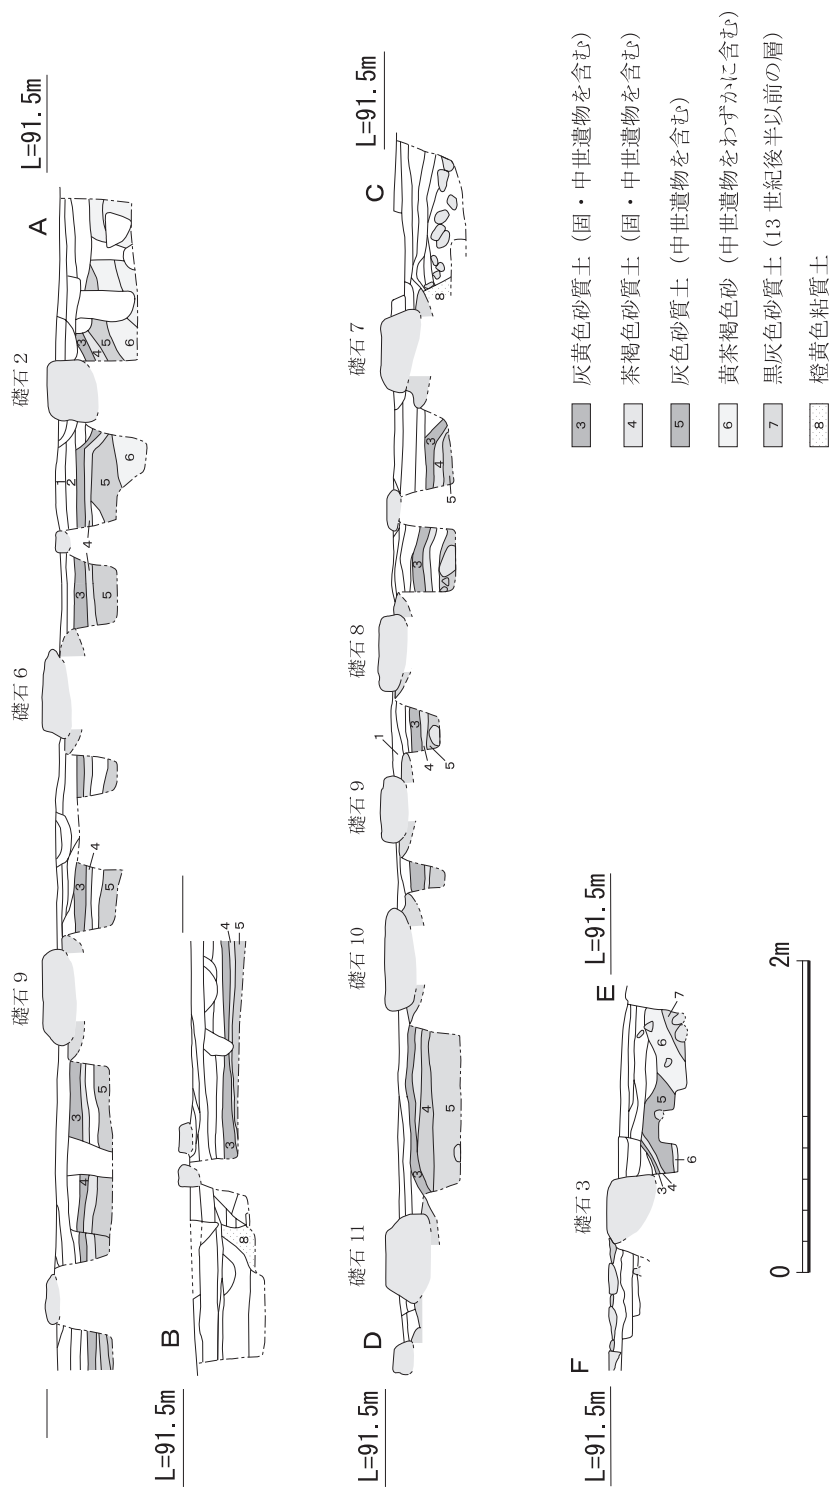
第 2 図 調査地断面図

1層は、白灰色細砂質土で、大正時代の解体修理に伴う化粧土と考えられる。2層は、淡橙褐色砂質土で、大正時代の盛土と考えられる。

3層は、灰黄色砂質土で、堅く締まっている。大正時代以前のタタキ状の整地土と考えられる。4層も、3層と同時代に施された整地土と考えられる茶褐色砂質土である。これら2層は北側中央の礎石2では礎石の掘形の内部にまで及んでいる。銀閣の柱を受ける礎石の大半は大正時代にコンクリートの基礎を入れられているが、この礎石2ではコンクリート基礎が無い。以上の状況から見て、この礎石2は大正時代に動かされていない可能性がある。同様に、銀閣母屋部分北辺の東側および西側の礎石1・3についても、コンクリート基礎が無く、移動していないものとみられる。コンクリート基礎が入った礎石のうち、東西辺中央の礎石7・11でも、攪乱されていない部分で、3・4層の下降を確認している。なお、銀閣内中央から南側にかけて、3層上に堅く締まった層があり、大正時代以前に施された化粧土とも考えられる。

なお、銀閣内部南半部で、東西方向の亀裂および断層を確認した。これは、大正時代以前とみられる層におよん

でいる。亀裂は最大幅25cmである。亀裂の南側39cmには、北から南に斜行する断層がある。亀裂の北側と断層の南側では、3層上面のレベルで8cmの段差が生じている。

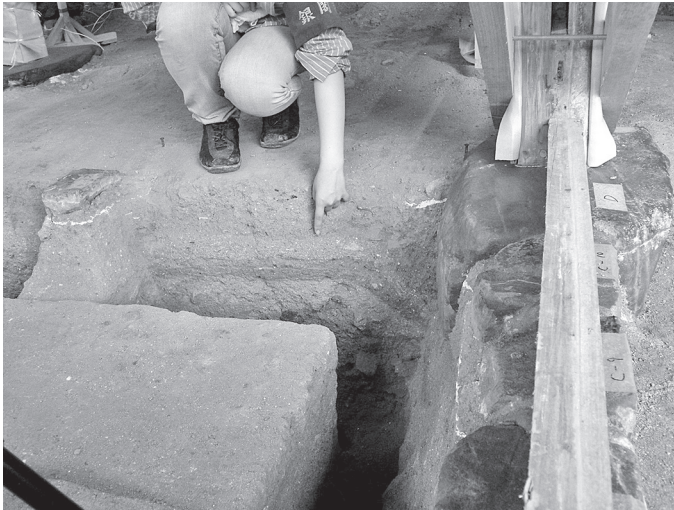
写真1 礎石2内側断面(東から)

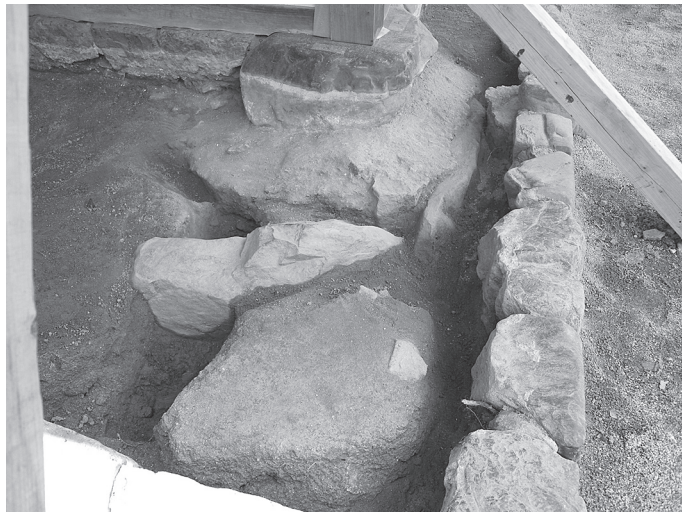
写真2 南東隅検出旧景石(南から)

銀閣南東隅の礎石15の外側で、旧景石とみられる石列を検出した。礎石15の南東側を囲むように2個の石材が並ぶ。東側の石材には、大正時代に礎石15の下に入れられたコンクリートが付着している。これらの石材を池畔の景石の一部と考えると、かつては東側の池がさらに銀閣側に寄っていた可能性も考えられる。また、大正時代に増築された北西側の入り口部では、それ以前の時期の石列の一部を確認した。以前の縁石の一部か。

16世紀頃とみられる信楽焼の播鉢片が出土している。外側の盛土は16世紀以前には遡らないものと考えられる。戦国期に衰退した慈照寺の歴史を考えると、この盛土は江戸時代初期の整備時に施されたとみるのが妥当であろう。場所柄、掘削深度に制限があり、現地表下40cmまでしか掘削できなかったが、盛土はその深さに及ぶ。銀閣の西側で行われた調査でも、現地表下0.9～1 mで室町時代の整地層が確認されている<sup>(注4)</sup>。このような状況から、銀閣の西側は、低地であったことが予想される。西側の粘質土に沿って、外側に石列があり、銀閣敷地の護岸及び景石の基礎とも考えられる。そのように考えると、銀閣西側の低地は池であった可能性もある。銀閣南辺でも帯状の粘質土を確認しており、西側と同様の状況が想定される。銀閣東側では粘質土の確認には至っていないが、南東隅部で、礎石15の南および東側を囲うように2石がL字状に並ぶ状況を検出した。銀閣東側は、現状でも池に面しているが、この2石を以前の景石と考えると、池の岸がさらに銀閣側に寄っていた可能性がある。銀閣周辺が現状のようになったのが江戸時代初期頃とすると、この2石はそれ以前に置かれたものと考えられる。

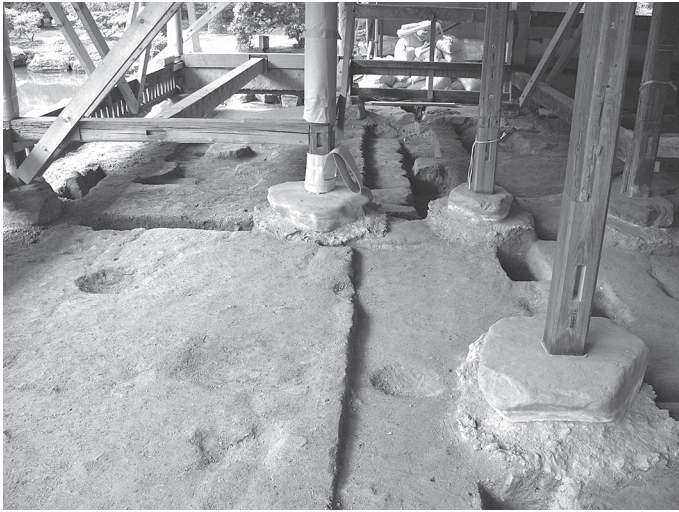
写真3 調査地(北から)

銀閣西側では、建物の西辺に沿って帯状にのびる橙黄灰色粘質土を検出した。粘質土の内側には15世紀後半頃の遺物を含む整地層が残るが、外側の大正時代以前の盛土中からは
